Fraktographische Analyse von Schäden

Möser, M.; Schmidt, V.; Proc. 7th Congr. Materials Testing, Budapest 1978, Vol. II, p. 851-855
(Originaltitel: Fractographic analysis of failures)

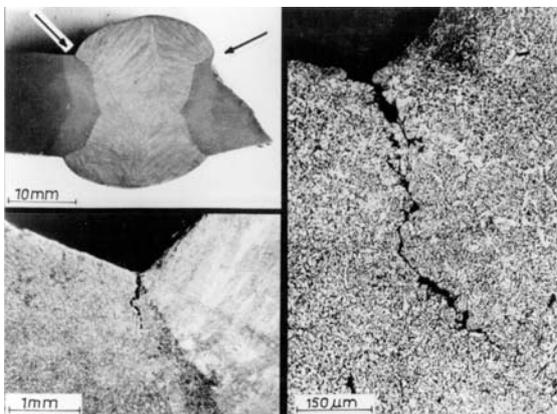
Eine Heißdampfleitung riss wenige Tage nach Inbetriebnahme neben der Längsschweißnaht auf. Ausgegangen war der Hauptriss von Anrissen in der Wärmeeinflusszone, die ihren Ausgang unmittelbar neben der Schmelzlinie (Grobkornzone) hatten. Auf der gegenüberliegenden Seite der Naht wurden ebenfalls Risse gefunden (Bild 1). Die Bruchfläche war teilweise verzundert, doch konnten wir mit dem REM an einigen Stellen sehen, dass die Struktur interkristallin ausgebildet war und die Korngrenzflächen mit feinen Waben bedeckt sind (Bild 2).

Bild 1: Interkristalline Rissbildung nahe der Schmelzlinie; starke Überhöhung der Schweißnaht

Die Lage der Risse und die Struktur der Rissflächen sind typisch für Relaxationsrisse, auch als Wiedererwärmungsrisse bezeichnet. Solche Risse entstehen hauptsächlich beim Spannungsarmglühen [1, 2]. Es wird u. a. angenommen, dass in der Grobkornzone neben der Schmelzlinie die Karbide beim Schweißen in Lösung gehen und sich beim Spannungsarmglühen feindispers wieder ausscheiden. Letzteres führt zu einer starken Verfestigung der primären Austenitkörner. Die Kriechvorgänge beim Spannungsarmglühen müssen sich auf den nur etwa 0,3 μm breiten ausscheidungsfreien Bereich entlang

Es ist bekannt, dass die Relaxationsrisse an Stellen entstehen, wo sich der Querschnitt der Leitung ändert (Spannungskonzentration). In unserem Fall wirkte die Überhöhung der Naht in diesem Sinne. Weiterhin stellte sich heraus, dass das Rohr gar nicht spannungsarm gegläht worden war. Der Abbau der Eigenspannungen und somit die Rissbildung liefen dann erst ab, als die Leitung in Betrieb genommen wurde.

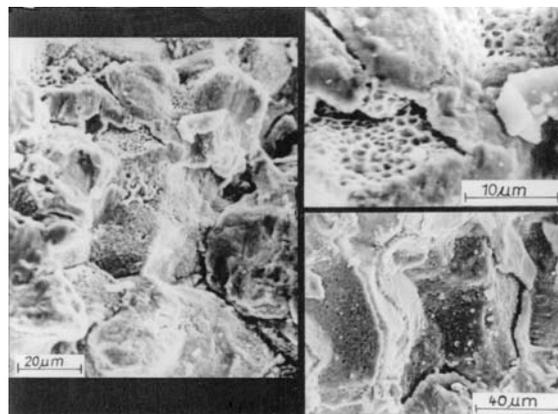
Bild 2: Riss geöffnet: feine Waben auf den Korngrenzflächen (oben rechts)

der ehemaligen Austenitkorgrenzen beschränken. Dabei werden feine Poren gebildet, die sich zu einem Rissnetzwerk vereinigen.

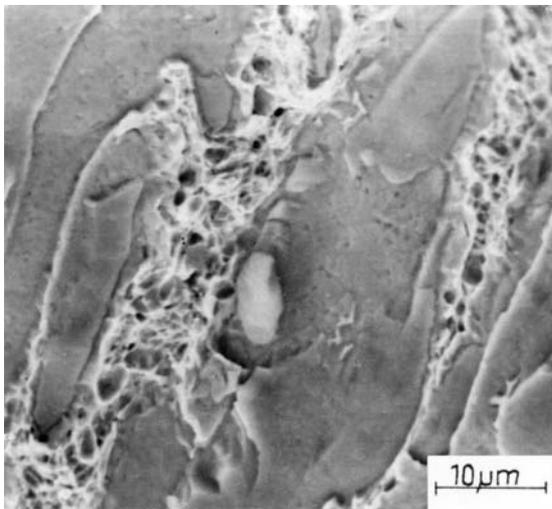
An der Schweißung eines höherfesten Baustahls wurden interkristalline Risse gefunden, die sich von der Wärmeeinflusszone über die Schmelzlinie (Fusionslinie) in das Schweißgut erstreckten. Die Risse wurden aufgebrochen. Im Grundwerkstoff fanden sich Anhäufungen von flachen Einschlüssen (Bild 3). Die Einschlüsse wurden mittels EDAX (energiedispersive Mikroanalyse) im Wesentlichen als Sulfide bestimmt (Fe, MnS). Im Bereich der Fusionslinie waren die Sulfideinschlüsse teilweise oder ganz aufgeschmolzen worden. Die Sulfidschmelze hatte farnartige Strukturen ausgebildet (Bild 4). Sowohl diese „Sulfidverspritzungen“ als auch die Risse selbst können nur unter der Einwirkung von Spannungen entstehen, hier gegeben durch die Schrumpfspannungen [3].

Bild 3: Sulfideinschlüsse im Grundwerkstoff

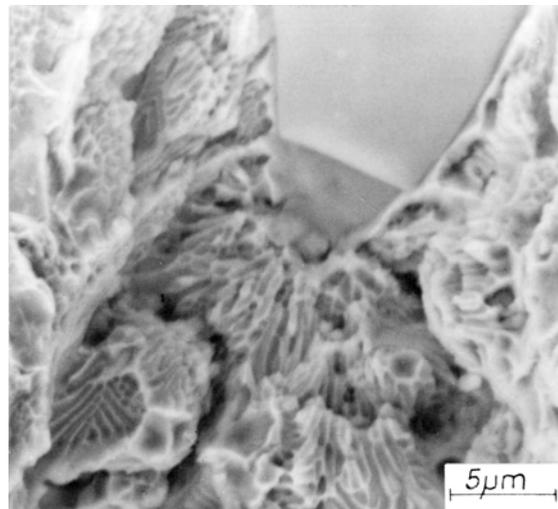
Bild. 4: Teilweise geschmolzener Sulfideinschluss mit farnartigen Strukturen im Bereich der Fusionslinie

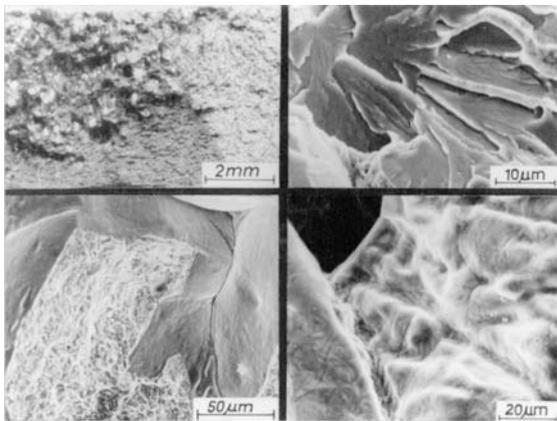
In geschmiedeten Teilen fanden sich Poren und Risse. In der Zone, die am stärksten verformt worden war, erschien die Bruchfläche schon dem bloßen Auge als sehr grobkörnig. Im weniger verformten Gebiet war die Oberfläche kristallin-glänzend; mit dem REM konnte man hier transkristallinen Spröbruch (Spaltbruch) sehen. Im Grobkornbereich war der Bruch interkristallin verlaufen. Die Korngrenzflächen zeigten sich oxidiert. Außerdem waren sie teilweise angeschmolzen worden (unter Ausbildung dendritischer Muster), woraus sich die Porosität ergab (Bild 5).

Bild 5: gestauchtes Teil: grobes Korn in der stark verformten Zone, Korngrenzen mit dendritischen Strukturen

Es wird angenommen, dass im Falle einer starken Überhitzung der Schwefel zu den Korngrenzen diffundiert und sich dort flüssige Sulfidfilme ausbilden [4]. Das Verspritzen der Sulfide erfolgte dann während des Schmiedens.

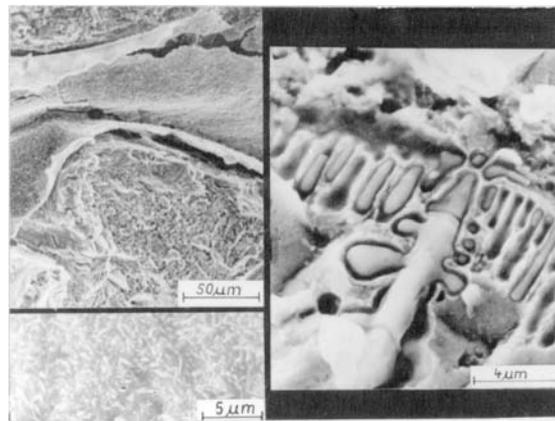
An einigen Stellen hoben sich die Oxidschalen regelrecht vom Untergrund ab. Auf den Korngrenzen fanden sich weiterhin Sulfide (Fe, MnS), welche farnartige Muster ausgebildet hatten (Bild 6).

Bild 6: Abblättern von Oxidschalen (links) und farnartige Strukturen von niedrig schmelzenden Sulfiden (rechts)

Aus der Existenz der Sulfidverspritzungen konnten wir schließen, dass die Teile bei einer Temperatur geschmiedet worden waren, welche nahe einer Schweißfusionslinie vorliegt, das heißt bei etwa 1300 °C, siehe Fall 2.

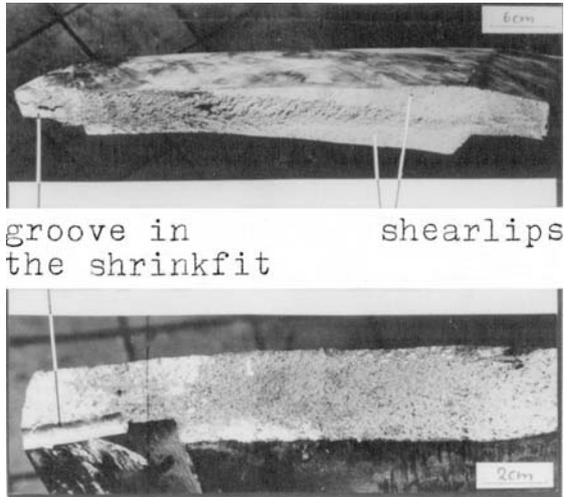
Auf der Bruchfläche fanden sich ausgedehnte Scherlippen, nur auf dem ersten Querschnittsdrittel fehlten sie (Bild 7). Scherlippen kennzeichnen den duktilen Gewaltbruch (Verformungsbruch). Für das erste Drittel der Bruchfläche nahmen wir deshalb an, dass es als Folge eines langsam ablaufenden Bruchmechanismus entstanden ist, es sich somit um den Anriss handelt.

Bild 7: Makrodarstellung der Bruchfläche des Endrings

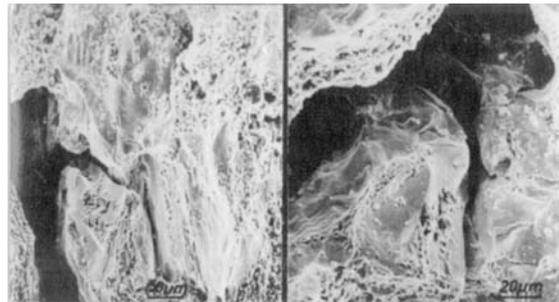
Bild 8: interkristalliner Bruch in der Zone langsamen Risswachstums

Bei der Betrachtung mit dem REM fanden wir dort durchgehend freigelegte Korngrenzen, von denen Sekundärrisse ausgingen (Bild 8).

Wie in [6, 7] nehmen wir deshalb an, dass der Bruch des Ringes durch Spannungsrisskorrosion ausgelöst wurde. Als Medium diente die Feuchtigkeit der (Industrie-)Atmosphäre, wahrscheinlich in Überlagerung mit Nitraten, die aus der Coronaentladung stammten [6, 7].

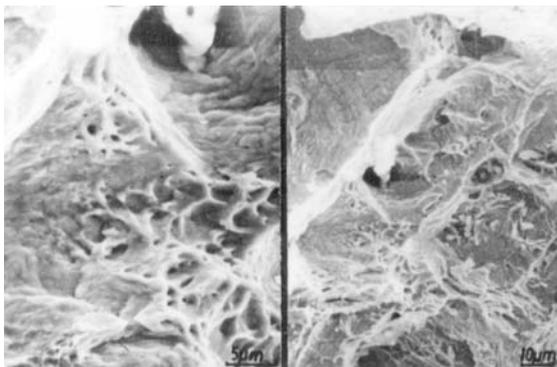
Bild 9: Waben und strukturarme Reißflächen in der Zone des Restgewaltbruches

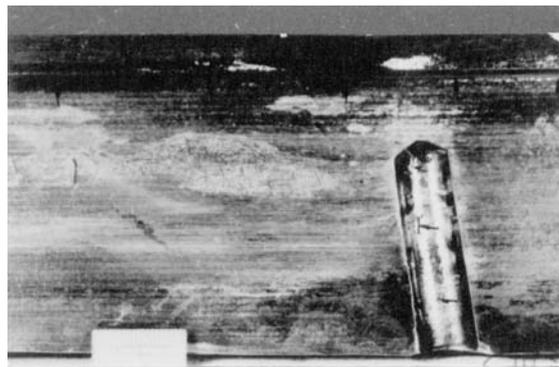
Bild 10: Schrumpfsitzfläche mit Nut, beide mit Zonen von Reibkorrosion [5]

- Durch Reibkorrosion hatten sich Risse gebildet.
- Unterhalb der Nuten war der Stahl im Zuge der spanenden Herstellung stark verfestigt worden.

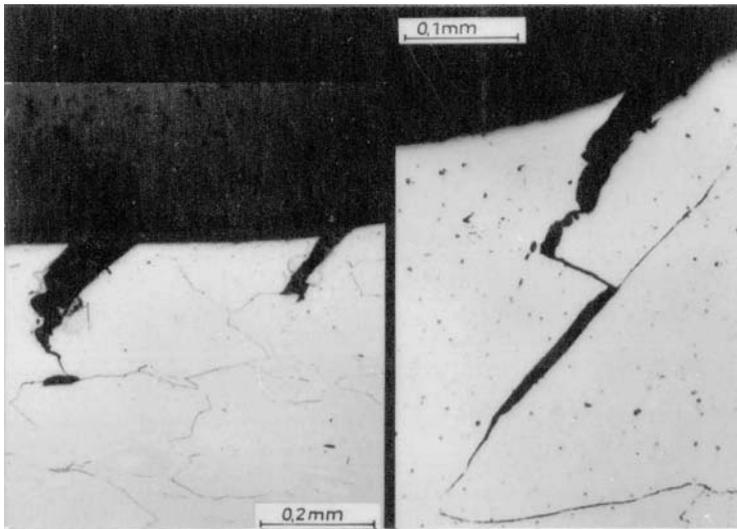
Bild 11: Die Risse (hier unterhalb der Nut) laufen transkristallin bis zur ersten Korngrenze und folgen ihr dann [5].
