Abriss eines Fallrohres infolge Spannungsrisskorrosion

Martin Möser, 2008

Am 10. Mai 1985 kam es im Industriekraftwerk Sonne bei Senftenberg zu einem Rohrabriss an einem Dampferzeuger. Zwei Arbeiter starben.

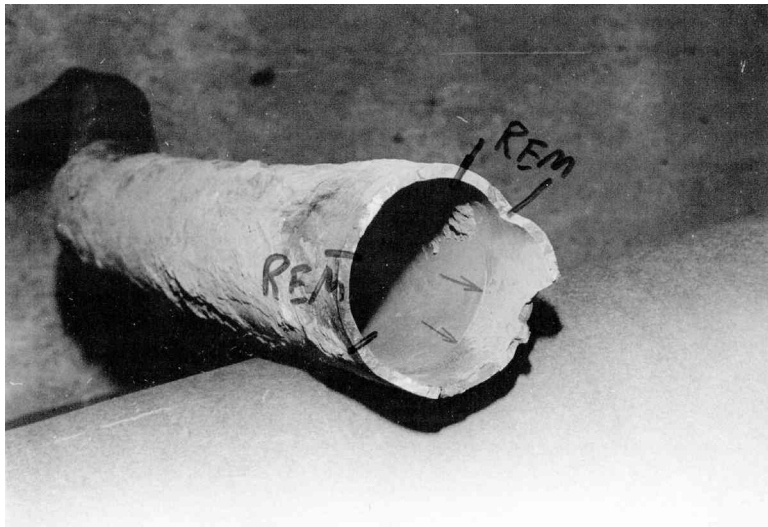
Die Bruchlinie zackt stark; der Riss ist stellenweise tief im Anwalzbereich hinein verlaufen (Bilder 1 und 2).

Bild 1
Bruchstelle I mit
gezackten Rissufer; innen
Walzkante markiert

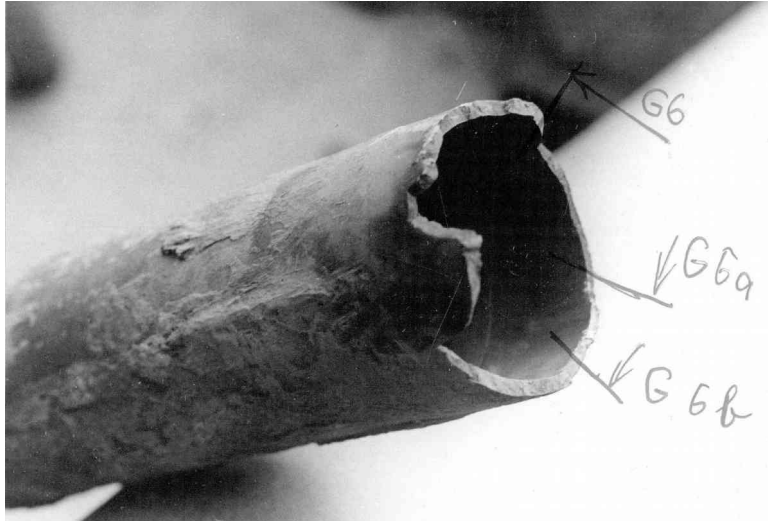
Bild 2
Bruchstelle I,
andere Perspektive

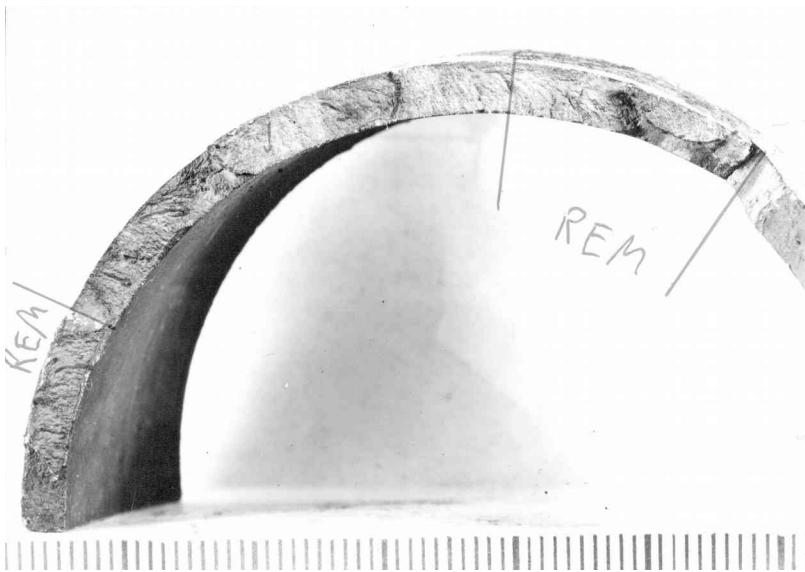
Für die Untersuchung im REM wurde ein Bereich ausgewählt, bei dem der Riss die Rohrwand noch nicht vollständig durchlaufen hatte (Bilder 3 und 4).

Bild 3
Bruchstelle I,
Draufsicht,
die rechts mit REM
bezeichnete Stelle wurde
näher untersucht

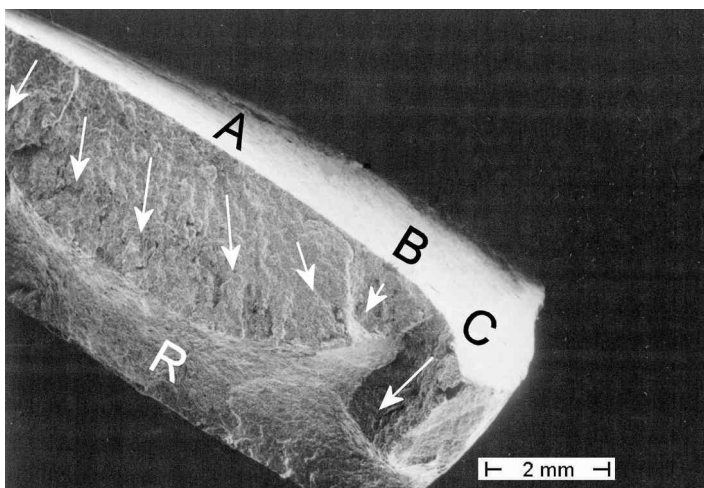
Bild 4
drei Einzelrisse A ...C,
die in der Höhe leicht
versetzt sind,
R als Restbruch
(Ausschnitt aus Bild 3,
rechts)

An der Bruchstelle I fanden sich Einzelrisse, die von der Rohraußenwand her einliefen und zueinander in der Höhe versetzt waren. Der Riss ist den Korngrenzen gefolgt (interkristallin). Bereiche des letzten Zusammenhalts (Restbruch) haben unter Ausbildung einer Wabenstruktur (duktil) versagt.

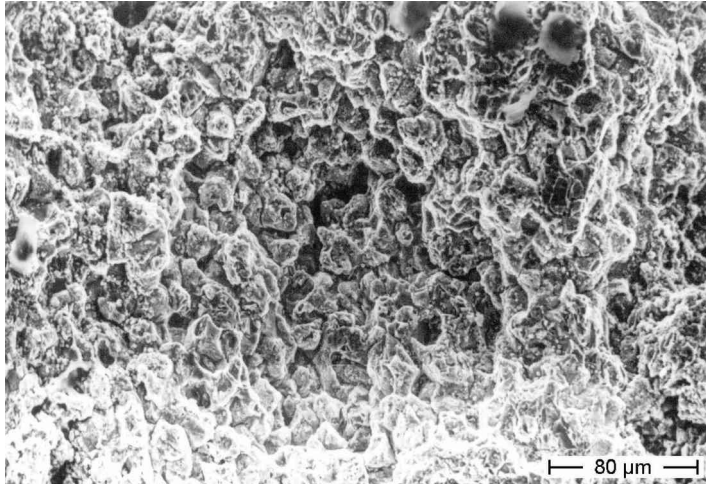
Im Anriss findet sich ein körniges Gefüge (Bilder 4 und 5). Bei höherer Vergrößerung werden feine Magnetitkristalle sichtbar (Bild 6). Der Restbruch zeigt Wabenstruktur als Kennzeichen des Verformungsbruches. Durch Verätzung sind die Waben allerdings schon verflacht worden (Bild 7).

Bild 4
körniges Bruchgefüge im
Anriss
(Ausschnitt aus Bild 3)

Der Primärschaden ist durch die Bruchstelle I gegeben. Der interkristalline Bruchverlauf ergibt sich durch das Wirken einer Spannungsrisskorrosion. Die Fahrweise war alkalisch; im Walzspalt hat sich Natronlauge angereichert. Bei der Reparatur, welche ein Jahr zuvor erfolgte, wurde offenbar das Rohr nicht genügend stark angewalzt.

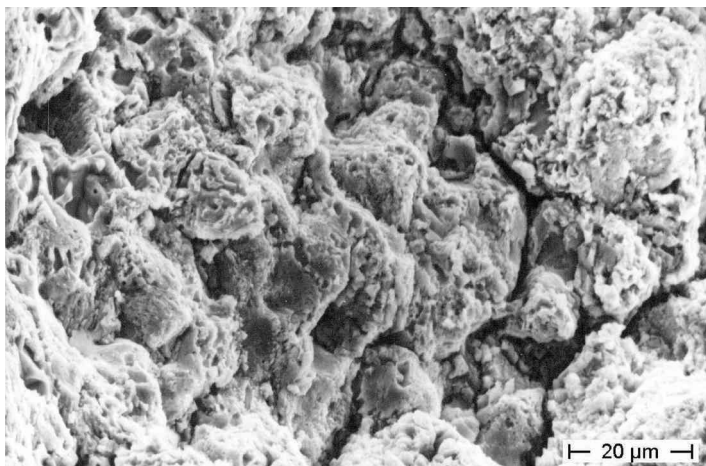
Bild 5
freigelegte Korngrenzen
(Ausschnitt aus Bild 4)

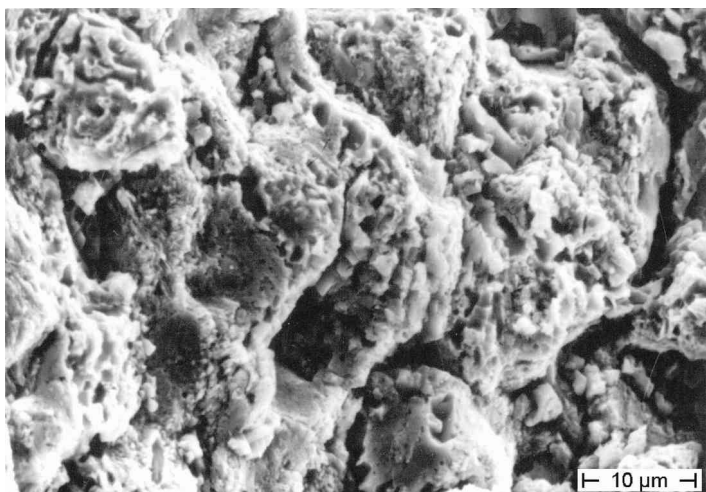
Bild 6
Magnetitkristalle auf den
Korngrenzflächen
(Ausschnitt aus Bild 5)

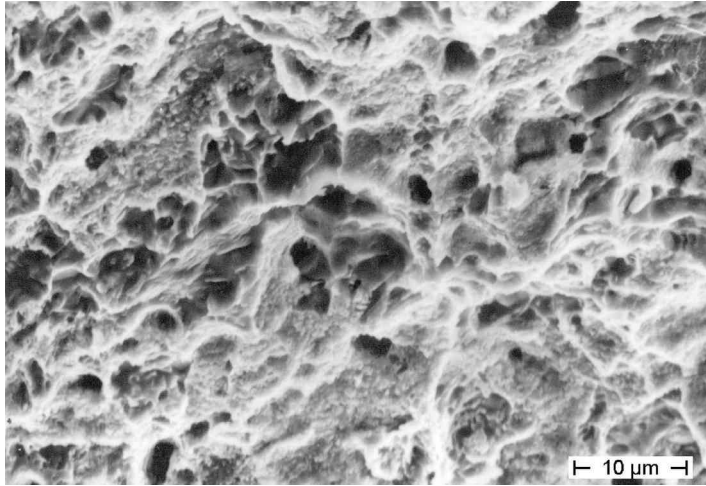
Bild 7
Restbruch mit
Wabenstruktur, leicht
abgezehrt (Ausschnitt
aus Bild 4, unten)

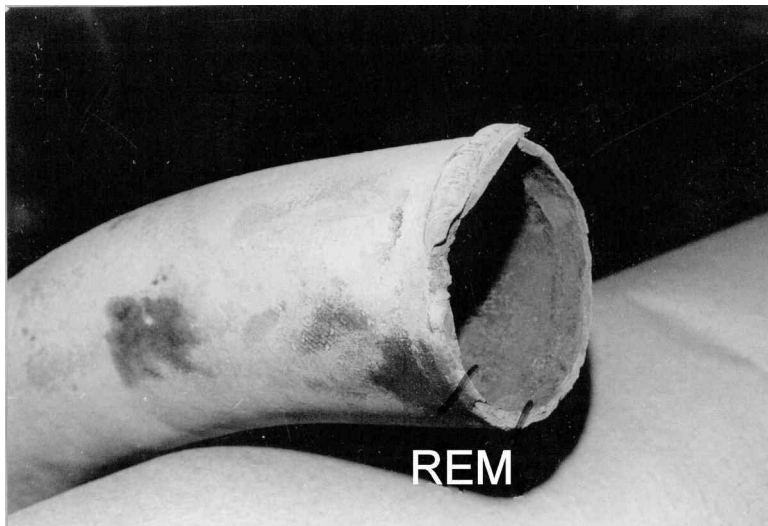
Der Bruch folgt dem Verlauf der Rundnaht. Ein strukturarmer Bereich wurde für die Untersuchung im REM ausgewählt (Bilder 8 und 9).

Bild 8
Bruchstelle II an
Rundnaht

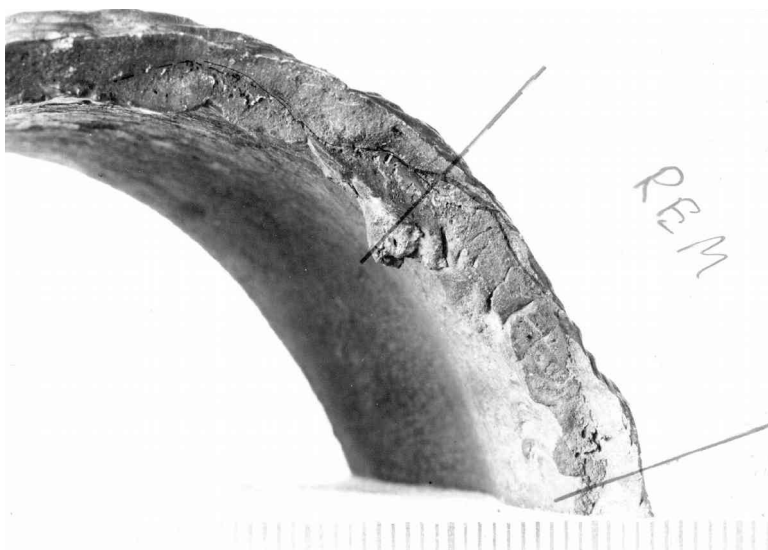
Bild 9
strukturarme
Trennungsfläche
hier fast über die
gesamte
Rohrwanddicke

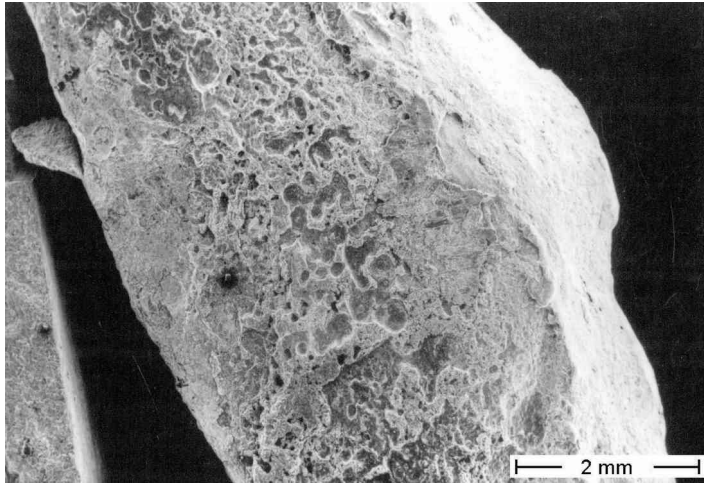
Der Bindefehler zeigt eine verrundete Berg- und Talstruktur (Bild 10 und 11). Zur Rohroberfläche hin hatte noch Bindung bestanden. Dieser Bereich wurde abgeschert (Bilder 12 und 13).

Bild 10
Bindefehler:
Verrundungsstrukturen
(Ausschnitt aus Bild 9)

Bruchstelle II zeigte für den makroskopisch bindingslosen Bereich erwartungsgemäß Verrundungsstrukturen. Der Restquerschnitt hatte wiederum duktil versagt.

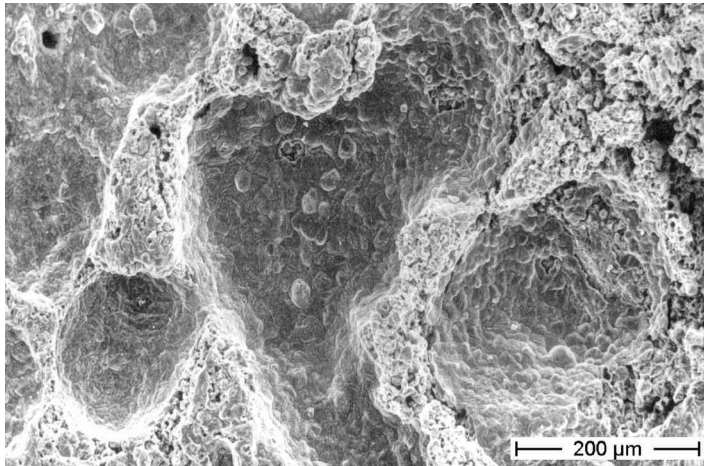
Bild 11
Berg- und Talmuster
(Ausschnitt aus Bild 10)

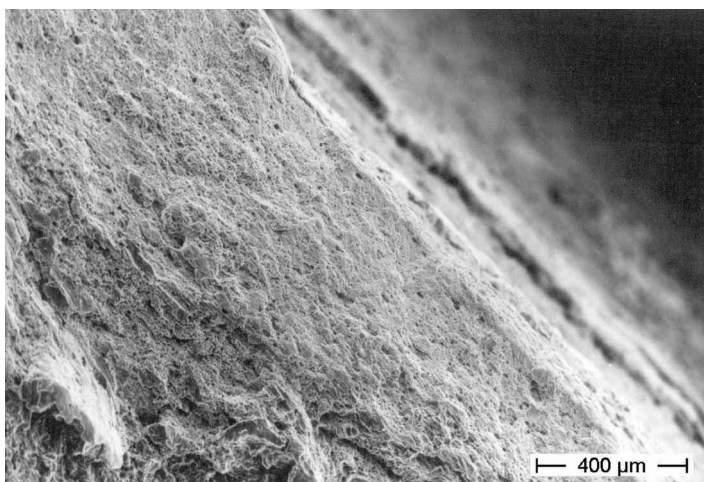
Bild 12
Restgewaltbruch
an der Nahtflanke
zur Rohraußenwand
als Scherbereich

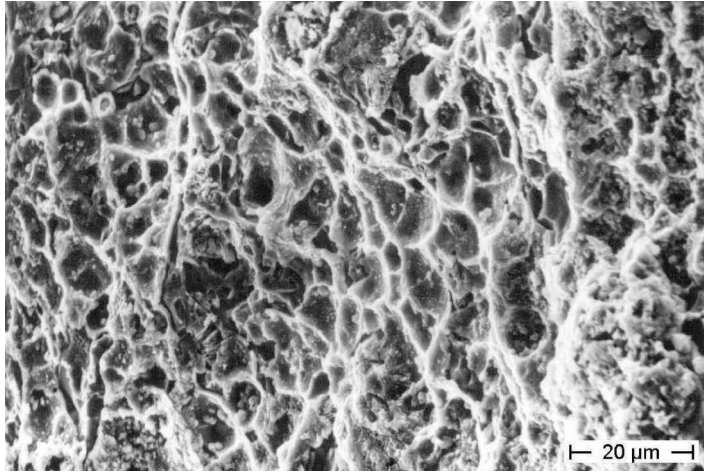
Bild 13
verätzter Wabenbruch,
im Bereich der
Scherlippe (Ausschnitt
aus Bild 12)
