Ermüdungsbruch von Fleischhackmessern (Kuttermesser)

Martin Möser, 30.03.2010

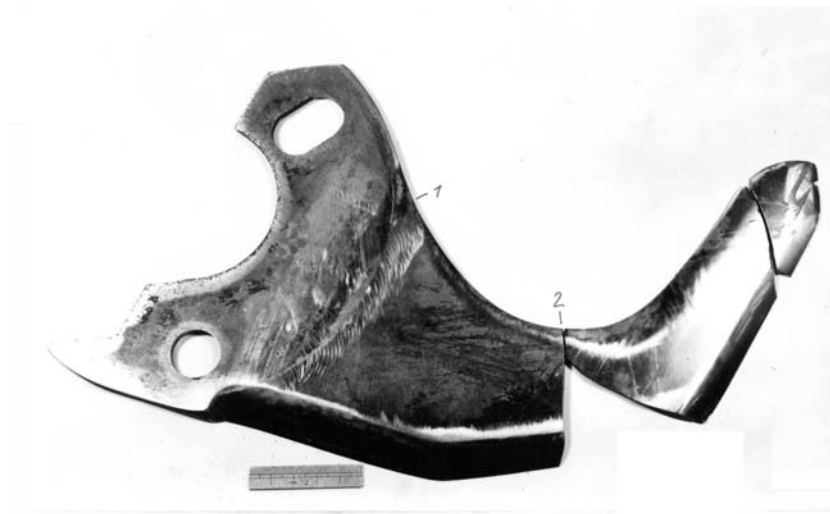
Ein solches Bruchmesser ist in Bild 1 zu sehen. Die Messerbreite betrug 4 mm.

Bild 1:
das gebrochene
Kuttermesser

Nahe der Bruchstelle fand sich auf dem Messerrücken eine Stanzriefe, die in ihrem Verlauf flacher wurde. Im Bereich einer solchen Riefe hatte der Bruch offenbar seinen Ausgang genommen, siehe Bild 2 und Bild 3. Eine zweite Stanzriefe fand sich nahe dem Einspannbereich und wurde in Bild 1 als Stelle 1 markiert.

Bei den noch vorhandenen Messern wurden die Riefen ausgeschliffen. In den weiteren 15 Jahren bis zum Ende der DDR wurden keine Messerbrüche mehr gemeldet.

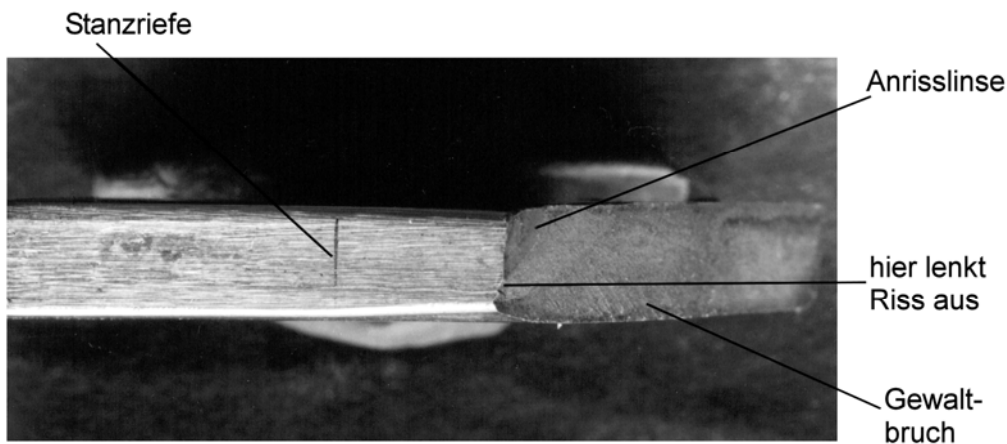
Bild 2: Übersichtsaufnahme des Bruchbereichs; Stanzriefe auf Messerrücken, Anrisslinse auf der Bruchfläche, Auslenkung, nachdem der Riss zwei Drittel der Messerdicke durchlaufen hatte.

Von der Seitenfläche her hatte sich knapp unter dem Messerrücken ein Ermüdungsriß ausgebildet. Auf der Rückseite war eine grobe Stanzriefe zu sehen (nahe der Bruchfläche). Eine solche Riefe hat offenbar den Riss geführt. Da die Riefe verflachte, lief der Riss aus der vorgegebenen Richtung heraus. Nachdem der Riss eine Länge von 6 mm erreicht hatte, setzte der endgültige Bruch ein.

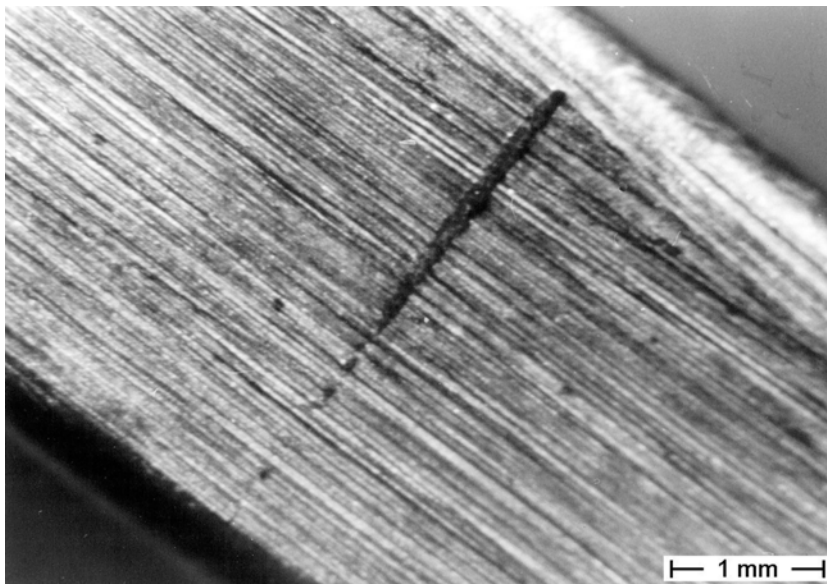
Bild 3: Blick auf den Messerrücken; Stanzriefe verflacht zum unteren Rand hin (Ausschnitt aus Bild 2)

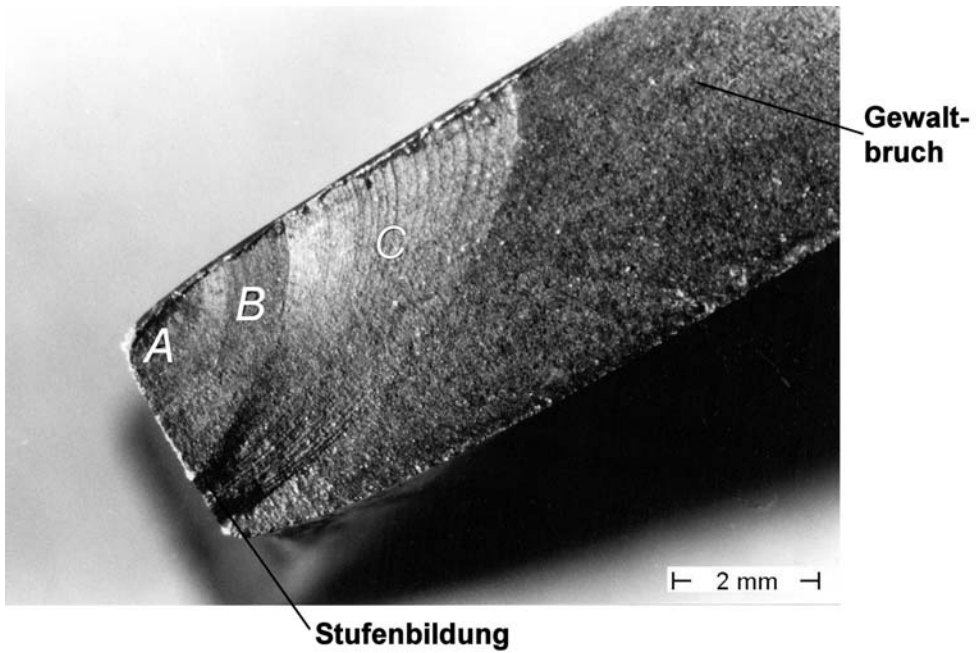
Der Riss lief zunächst von der Kante her senkrecht in das Messer ein. In dem Maße, wie Riefe verflachte, verließ der Riss die ursprüngliche Ebene. Der Anriss erreicht eine Länge von etwa 6 mm und bildet drei größere Bruchzonen (A...C) aus, siehe Bild 4.

Bild 4: Blick auf die Bruchfläche; Anriss in der Länge mit den Etappen A...C, von der Kante her einlaufend, deutliche Rastlinien im Bereich C; Gewaltbruch rau ausgebildet

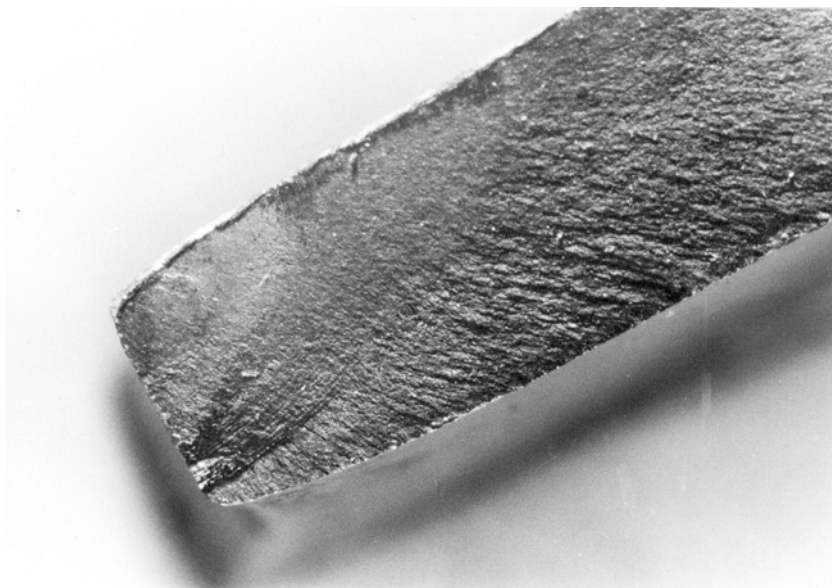
Durch eine Veränderung der Beleuchtungsrichtung wird in Bild 5 die Strähmigkeit des Restbruches sichtbar.

Bild 5
Ausschnitt wie

Bild 4; durch Änderung der Beleuchtungsrichtung wird die Strähnigkeit des Gewaltbruches sichtbar

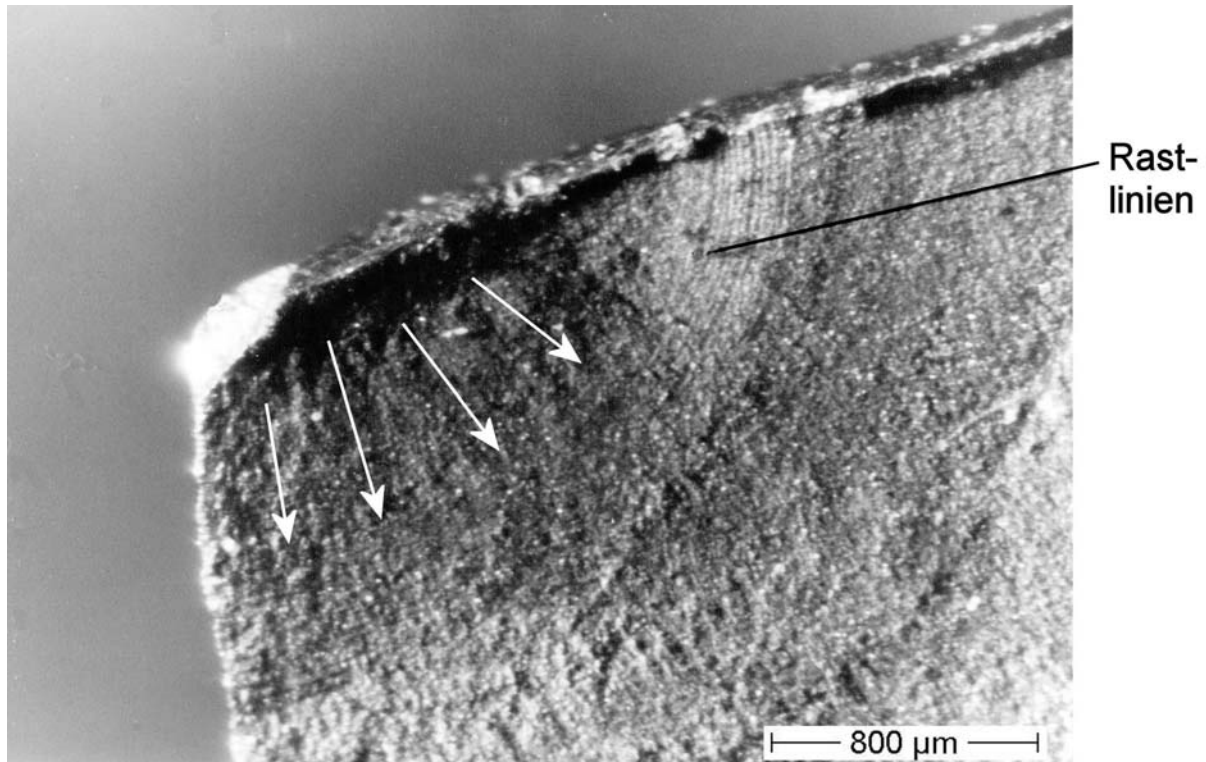
Betrachtet man die primäre Anrisslinie (Gebiet A) genauer, stellt man fest, dass der Riss-Start tatsächlich auf der Seitenfläche liegt, etwa 0,5 mm unterhalb der Kante. Feine Rastlinien geben die einzelnen Befüllungszyklen wieder (Bild 6).

Bild 6: Riss-Start etwa 0,5 mm unterhalb der Kante; feine Rastlinien im Bruchbereich A (Ausschnitt aus Bild 5)

Maßgebend ist die Richtung der Belastung, und diese kommt durch den Fleischbrei von der Seite her. Die Messer werden gebogen. Die Kerbwirkung der Riefe hat also bis in die Seitenfläche hinein gereicht.
