Bruch des Pleuels eines Schiffsmotors

Martin Möser, September 2008

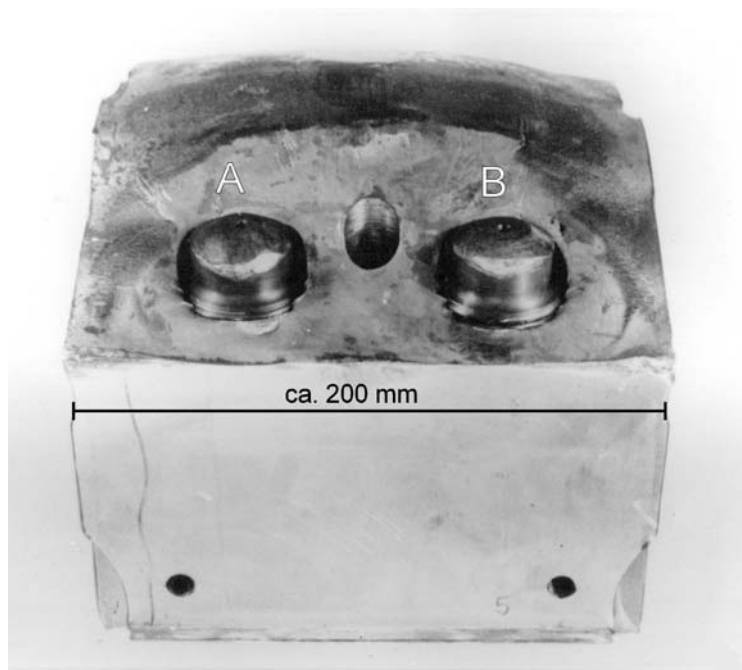
Die Bruchfläche ist sehr eben ausgebildet. Es werden die Enden von zwei Schrauben (A und B) sichtbar, welche den Pleueldeckel hielten. Die Rissebene ist jeweils durch den letzten tragenden Gewindegang vorgegeben, siehe Bild 1.

Bild 1
Bruchfläche des Pleuels
mit den Schrauben A
und B,
Ansicht schräg von vorn
(Lagerfläche)

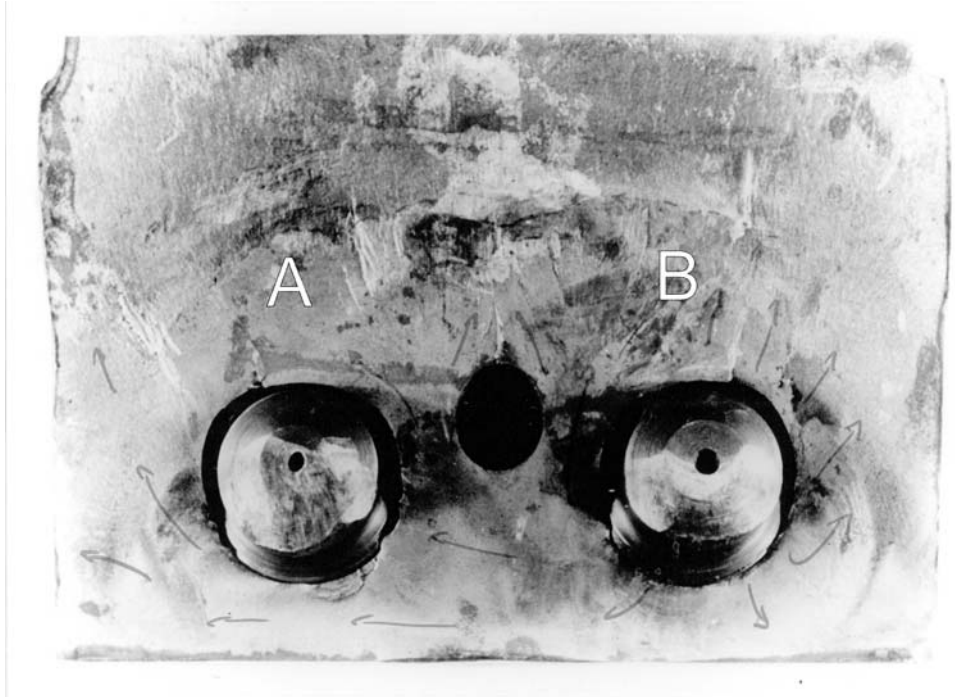
An der Draufsicht (Bild 2) kann man erkennen, dass der Riss hauptsächlich vom Schraubenloch B her einlief. Ein Restbruchgebiet war nicht zu sehen.

Bild 2: Draufsicht, Risshauptstart an Schraubenloch B

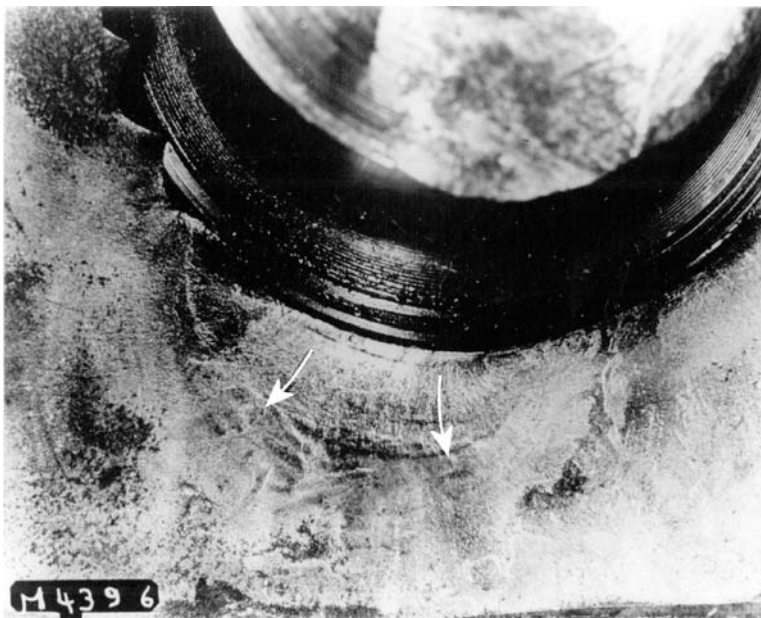
Unterhalb von Loch B finden sich feine Rastlinien. Die letzte Linie tangiert die Außenwand. (Bild 3).

Bild 3
Schraubenloch B mit
schwach
ausgeprägten
Rastlinien, die letzte
tangiert die
Außenwand.

Die Rastlinien unter dem Schraubenloch B sind allerdings zu fein ausgebildet, um wesentliche Schlussfolgerungen treffen zu können. Nachdem der Riss dort zur Außenwand durchgetreten war, ist er schnell gewachsen. Das überwiegende Risswachstum hat somit während der letzten Fahrt stattgefunden.

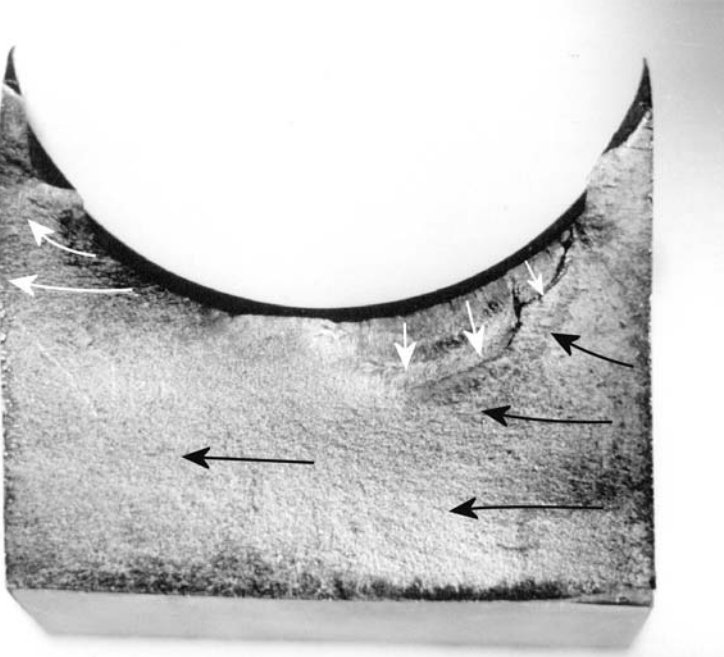
Dem Verfasser wurde zur weiteren Untersuchung der Bereich A zur Verfügung gestellt. Ein kurzer Riss startete am Schraubenloch. Dieser Bereich wurde vom Haupttriss abgeschnitten, welcher von der Seite her einlief (Bilder 4 und 5).

Bild 4
übergebener Bereich A
mit kurzem, separaten
Risseinlauf; die
Hauptfront kommt von
rechts (Loch B)

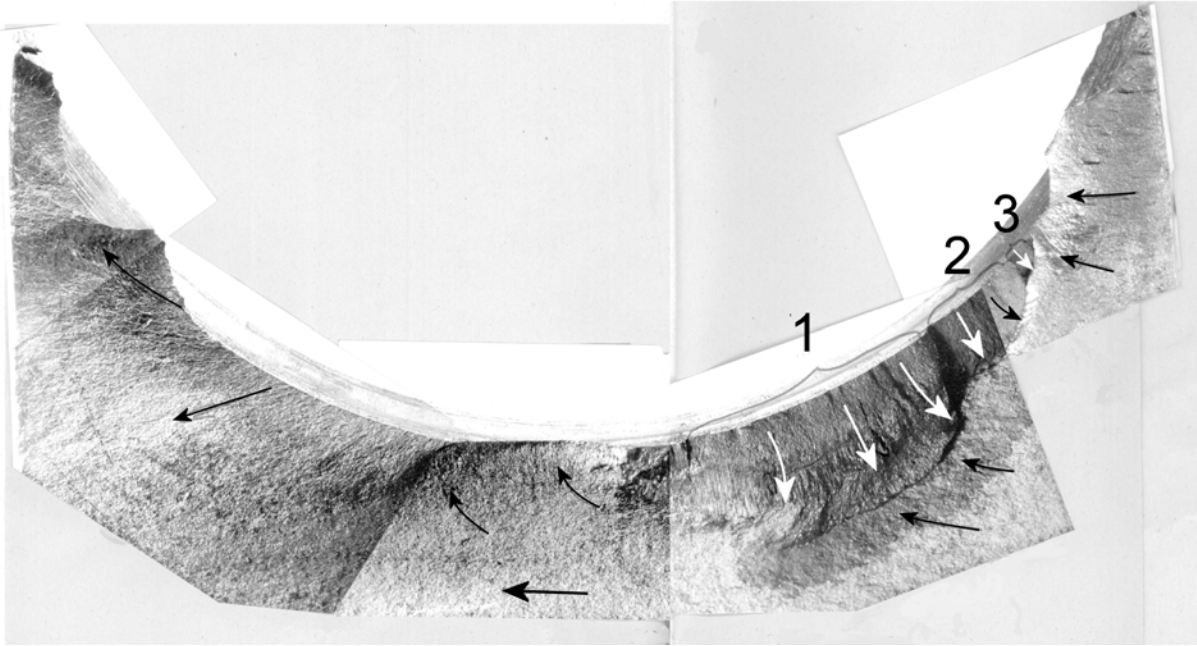
Bild 5: lichtoptische Detailübersicht von Bruchbereich A, Risseinläufe 1... 3 (Fotomontage)

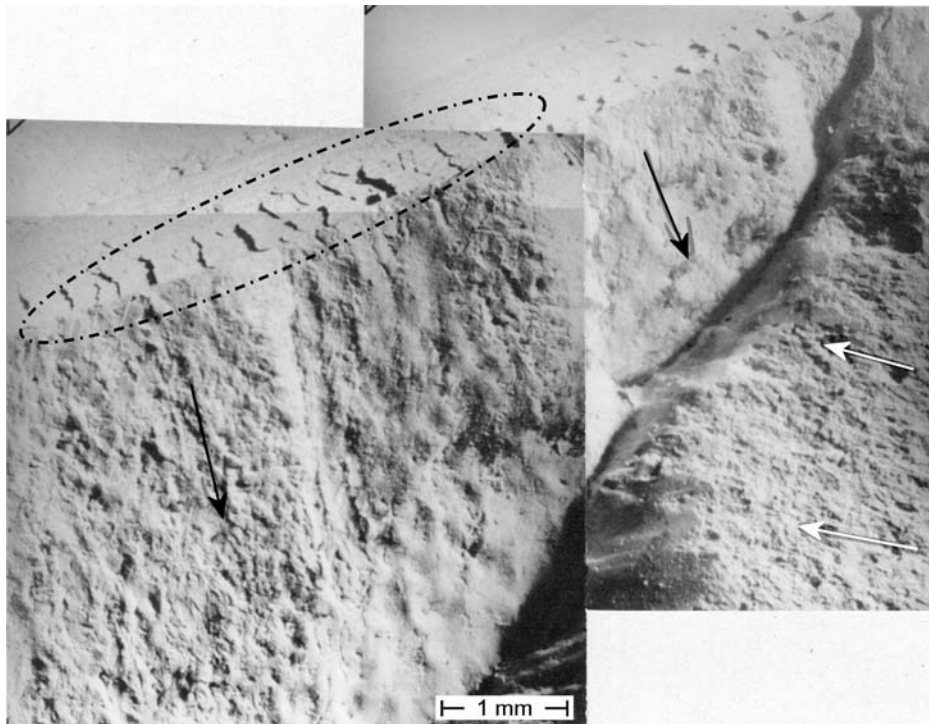
Eine elektronenoptische Übersichtsaufnahme des Anrisses ist in Bild 6 zu sehen. Die Bruchfläche wurde verhämert. Die Gewindeflanke trägt Abreißzonen, die sogenannten Rattermarken. Sie stellen sich ein, wenn mit stumpfem Werkzeug gearbeitet wird.

Bild 6
REM-Übersicht des
Anrissbereiches A:
Rissfläche
verhämert;
Rattermarken auf der
Gewindeflanke
(markiert)

Maßgebend für die Rissauslösung war die Tatsache, dass die Gewindeflanken grob eingedreht wurden (Rattermarken). Man leitete entsprechende Vorsichtsmaßnahmen ein, so dass sich der Schaden nicht wiederholte.

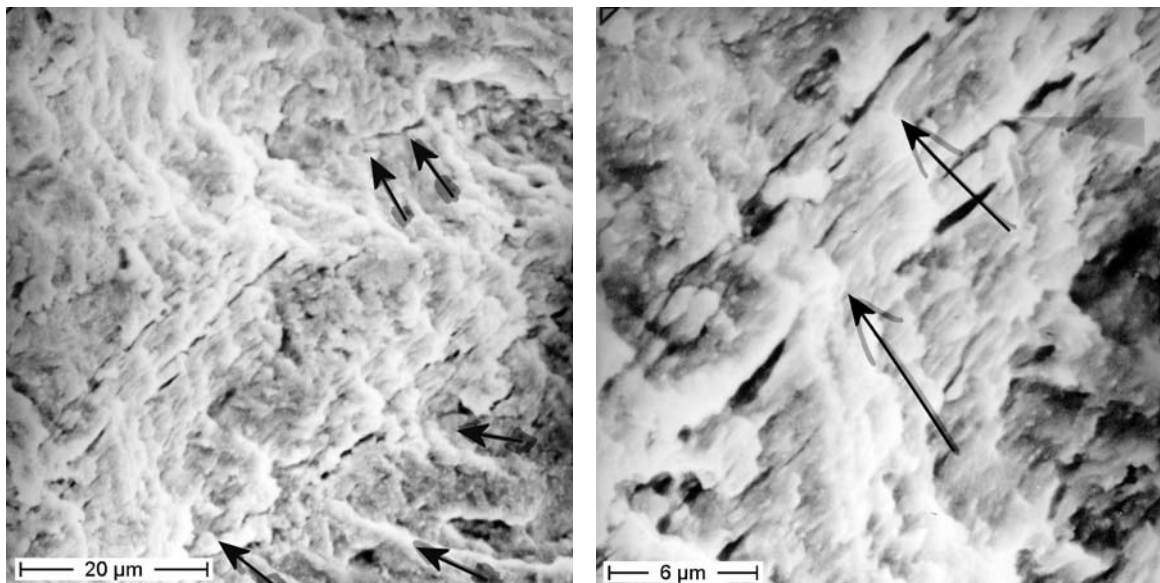
Bei höheren Vergrößerungen finden sich im Hauptriss Bruchbahnen, welche eine feine Querstruktur tragen. Diese Streifen haben eine Breite von etwa 0,5 Mikrometer (Bild 7).

Bild 7: Bruchgefüge unterhalb des Risseinlaufes; Bahnen mit quer angeordneten Streifenstrukturen, Abstand der Streifen etwa 0,5 µm (Vergrößerungsfolge)

Rastlinien kennzeichnen längere Ruhephasen, so dass man bei Schiffen gut die einzelnen Fahrten zählen kann, siehe [1]. Schwingungsstreifen markieren im Allgemeinen den Rissfortschritt pro Lastwechsel. Da die Streifen aber nur 0,5 μm breit sind, kann man davon ausgehen, dass etwa 10 Lastwechsel einen Streifen bilden [2].
