Bruch durch Wasserstoff – Kaltrissigkeit

Unternahtrisse

Martin Möser, Schweißtechnik (Berlin) 35 (1985) S. 45-47

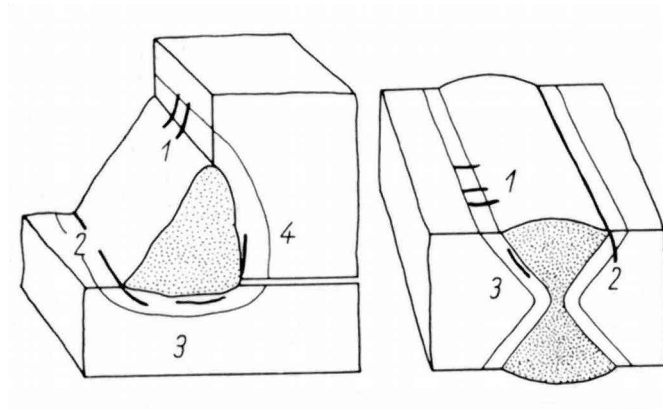
Die Orientierung der durch den Schweiß-Wasserstoff erzeugten Risse an der Naht wird im Bild 1 schematisch dargestellt: Die Rissbildung ist vorwiegend auf die Wärmeeinflusszone beschränkt, und dort ist offensichtlich die eigentliche Schwachstelle durch die Grobkornzone als maximal aufgehärteter Bereich gegeben.

Die im Bild 1 vorgenommene Unterteilung der Risslagen soll im Folgenden etwas vereinfacht werden, indem nur nach Unternaht- und Nebennahttrissen unterschieden wird, wobei als Bezug die Walzebene dient; Unternahttrisse liegen mehr parallel dazu, Nebennahttrisse mehr senkrecht. Erstere stellen sich ein, wenn die Schrumpfung senkrecht zur Grundplatte erfolgt. Sie finden sich demnach unter Kehlnähten und damit im Wesentlichen an T- und Kreuzstößen. Für Stumpfstöße (-nähte) bei denen die Schrumpfung in der Platte selbst anliegt, sind Nebennahttrisse typisch. Nach dieser Einteilung wäre der Kerbriss im linken Teilbild als Unternahttriss zu betrachten. Das gilt auch für den Wurzelriss, sofern man die Walzrichtung in dieser Platte als senkrecht zur Grundplatte verlaufend annimmt; anderenfalls wäre es ein Nebennahttriss. Was im rechten Teilbild als Unternahttriss bezeichnet wird, kann wegen der mehr senkrechten Lage zur Walzebene eher als Nebennahttriss angesehen werden.

Bild 1:
Wasserstoffrisse an
Kehl- und
Stumpfnähten [1]
1 Querriss
2 Kerbriss
3 Unternahttriss
4 Wurzelriss

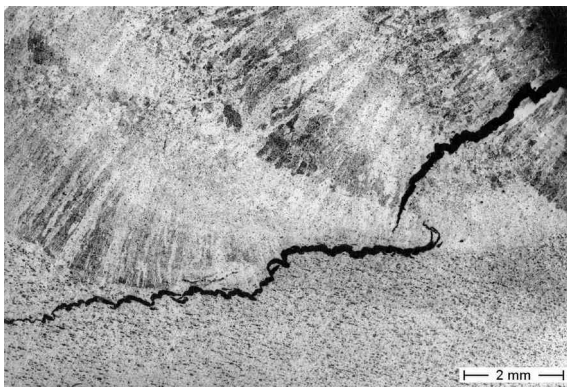
Die im Bild 2 gezeigte, von Rissen durchsetzte bzw. unterfahrene Kehlnaht, entstammt einem Behälter, dessen Havarie in [2] kurz beschrieben wurde (Deckelabriss nach der Druckprobe). Ein Zusammenhang mit der Havarie konnte jedoch nicht hergestellt werden. In mehreren Lagen war geschweißt worden, der Unternahttriss ist jedoch auf eine der ersten beschränkt. Er scheint aus vielen Einzelanrissen zu bestehen, die terrassenartig aneinander gefügt sind. Die Einzelanrisse liegen in der Walzebene, geführt wird aber der Riss als Ganzes durch die Schmelzlinie, genauer durch die Grobkornzone als Bereich maximaler Aufhärtung. Im Prinzip handelt es sich um einen Parallellfall zur Lamellarrissigkeit (Lamellar- bzw. Terrassenbruch): Für Baustähle ist ein Gehalt an Schwefel von 0,04 Prozent zugelassen. In der Schmelze bindet sich Schwefel mit Eisen und dem eigens dafür zugegebenen Mangan (Schmelzpunkterhöhung) als entsprechendes Sulfid ab. Stahl wird allgemein mit Aluminium desoxidiert (beruhigt), woraus sich außer der Kornfeinung noch als weiterer Nebeneffekt ergibt, dass sich das Sulfid nicht globular wie bei der Beruhigung mit Silizium, sondern lamellar abscheidet. Ort der Abscheidung sind die Korngrenzflächen. Beim Walzen werden die Sulfidlamellen noch etwas verstreckt, vor allem aber parallel zur Walzebene ausgerichtet.

Bild 2. Rissbehaftete Kehlnaht [3], Stahl H 60: Der Nahtriss orientiert sich am Stengelkorn, der Unternahtriss an den Einschlüssen

Nach Bild 2 unterfährt der Unternahrtriss die Lage, die am tiefsten in die Grundplatte eingreift und die man deshalb als die eigentliche Wurzel ansehen könnte. In diese schwenkt der Riss sogar etwas ein. Vor diesem Schwenk, im rechten Drittel, klafft er ziemlich stark. Daraus lässt sich schließen, dass der Riss beim Schweißen der Folgelage nicht nur schon vorhanden war, sondern dass er auch bis zur Oberfläche durchgetreten ist. Die Folgelage hat ihn zugedeckt, außerdem wurde er durch den neu eindringenden Wasserstoff in den nun zur Wärmeeinflusszone gehörenden Bereich der Wurzelnaht vorgetrieben.

Einer Sichtprüfung ist dieser Unternahrtriss also nicht zugänglich gewesen. Von dem Nahtriss kann man das allerdings nicht sagen.

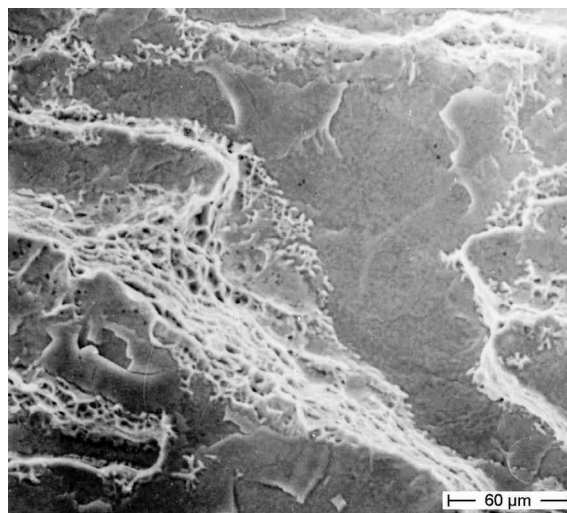
Bricht man einen Unternahttriss auf – meist genügt schon ein Hammerschlag – erhält man für den Restquerschnitt Lamellarbruch. Betrachtet man diesen im Rasterelektronenmikroskop, ergibt sich der Eindruck, als bestünde der Stahl vorwiegend aus Einschlüssen (Bild 3), wobei es sich nicht nur um Sulfide, sondern auch um Eisenoxid handelt. Die Matrix wird nur in Form von Zwischen-

stegen bzw. Scherstufen sichtbar. Deren Wabenstruktur beweist, dass der Stahl an sich duktil (fließfähig) ist. Dieses kommt jedoch wegen der Einschlüsse makroskopisch nicht zum Tragen, und deshalb ist der Stahl den Schrumpfdehnungen, die sich unter T- und Kreuzstößen in Dickenrichtung einstellen, oft nicht gewachsen. Während also das Fließvermögen in Dickenrichtung insgesamt sehr abgemindert ist, kann die Festigkeit – wenn man das gesamte Bauteil bzw. größere Flächenanteile betrachtet – über die nun auf Scherung beanspruchten Ligamente durchaus gehalten werden; lokal kann die Festigkeit jedoch sehr niedrig sein. Erfahrungsgemäß liegen die echten Lamellarrisse nicht in der meist aufgehärteten und damit auch festeren Wärmeinflusszone, sondern im unbeeinflussten Grundwerkstoff (Bild 4 bzw. [4 bis 7]). So kann man an der Risslage im Schliiff erkennen, ob Wasserstoffbruch vorliegt oder Lamellarbruch (als Sonderform des Fließbruchs).

Bild 3. Lamellarbruch: flache Einschlüsse, dazwischen Wabenstruktur-

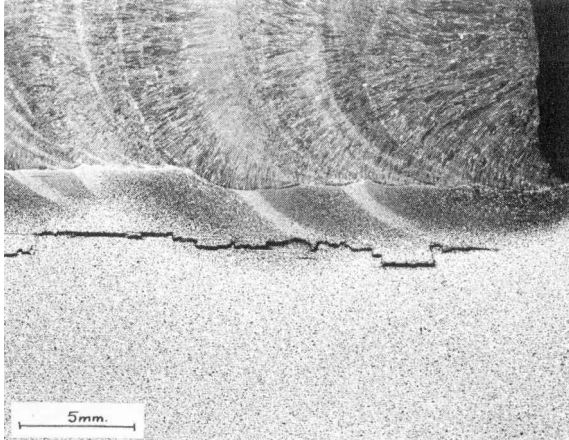
Bild 4. Lamellarrisse liegen außerhalb der Wärmeeinflusszone [4]

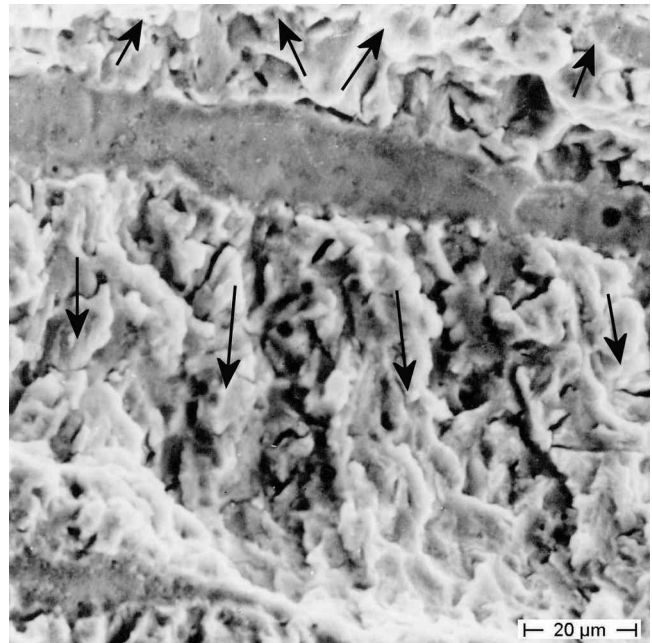
Nachdem im vorliegenden Fall die Risse aufgebrochen worden waren, wurde die Bruchfläche mit inhibierter Salzsäure von ihrer Zunderschicht befreit. Darunter kam ein sehr gut erhaltenes Bruchgefüge zum Vorschein, wie im Bild 5 zu sehen ist. Es hat sich genauso transkristallin und feinfacettiert ausgebildet, wie in [8] für Fischaugen beschrieben. Anstelle von Schlackenhohlräumen, Kaltstellen und Poren sind hier die Einschlüsse bzw. die sich durch sie ergebenden Hohlräume als Wasserstoffspeicher und damit als Riss-Starter wirksam geworden; die Fischaugenbildung ist auf mikroskopischem Niveau abgelaufen.

Bild 5. Aufgebrochener Unternaht mit feinfacettiertem Bruchgefüge

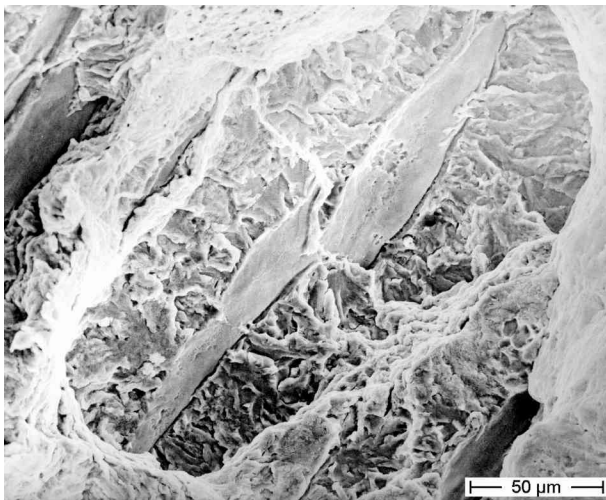
Bild 6. Kreuzformprobe: Minifischaug

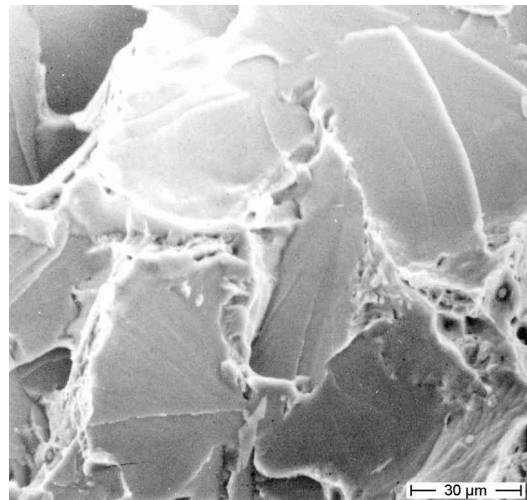
Bild 7. Transkristalliner Sprödbbruch mit Spaltflächen (H 60)

Verspannungszone des Hauptrisses erfasst werden. Damit wird offenbar eine Diffusionssperre aufgehoben, die darauf zurückzuführen ist, dass sich zunächst mit steigendem Innendruck um den Speicher radial eine Druckspannungskomponente aufbaut. Die einzelnen Risse entstehen also bevorzugt unmittelbar vor dem Hauptriss und vereinigen sich mit diesem relativ schnell. An etwas außerhalb der Bruchebene liegenden Speichern bilden sich die (Mini-)Fischaugen dagegen symmetrisch aus, wie das im Bild 6 gezeigte, das bei einer Kreuzformprobe gefunden wurde. Um einen Vergleich zwischen transkristallinem Wasserstoffbruch und dem entsprechenden „normalen“ Sprödbbruch zu haben, zeigt Bild 7 das Bruchgefüge des letzteren (Kerbschlagprobe): Die Körner werden entlang der $\{100\}$ -Ebene aufgetrennt, was charakteristische Spaltflächen, oft von Ferritkorngröße, hinterlässt [9].

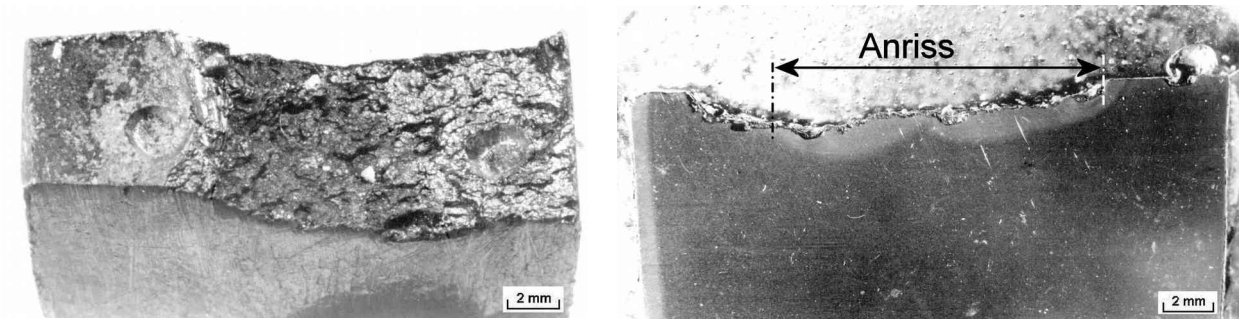
Bild 8. Stützbock: gebrochener T-Stoß

Ein Stützbock (Tagebau) aus H52 knickte bei der ersten Belastung zusammen. Die Makroaufnahme der Bruchfläche (Bild 8a) zeigt zum einen die Lamellenstruktur und zum andern, dass die Kehlnaht von einem Riss (dunkler Bereich) unterfahren war, der nicht bis zur Oberfläche durchgetreten ist. Hier waren die feinen Bruchstrukturen allerdings weggezündert.

Im Restbruch ließ sich kaum (metallische) Matrix finden. Der Schliff (Bild 8b) zeigt die für Wasserstoffbruch typische Risslage.

a) Makroaufnahme der Bruchfläche: kleinerer Anriss als dunkle Zone

b) Bruchstelle im Makroschliff [10], Anriss hier fast durchgehend

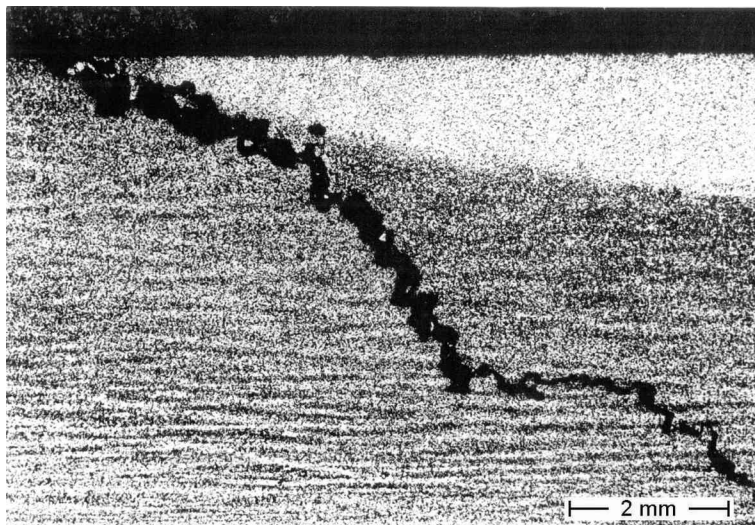
Bild 9.

Nach der Havarie eines Tagebau-Großgeräts aus H52 hatte man zum Versteifen Bleche aufgeschweißt, die man später durch Schneidbrennen wieder entfernte. Beim Abschleifen der Nahtreste traten Risse zutage, von denen man zunächst vermutete, es seien Ermüdungsrisse. Dagegen sprach aber schon die Lamellenstruktur der Bruchflächen, d.h., es konnte nur Lamellar- oder Wasserstoffbruch sein, denn beide sind, wie gezeigt, „einschluss-sensibel“. Dagegen wird ein Ermüdungsriss streng in der Normalspannungsebene geführt, weshalb sein Verlauf kaum durch Einschlüsse oder andere Gefügebesonderheiten beeinflusst wird.

Bild 9 zeigt die Lage des Risses im Schliff; der Riss hat die gesamte Wärmeeinflusszone durchlaufen. Die mikroskopischen Bruchstrukturen waren noch einigermaßen erhalten, die Minifischaugen konnten eindeutig als solche erkannt werden.

Riss unter abgeschliffener Kehlnaht [10]

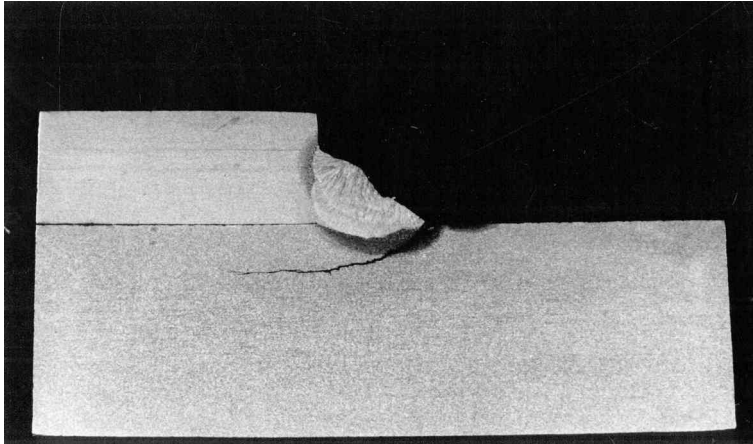
Von der Kehlnaht einer Mannlochverstärkung geht ein Unternahriss aus, der sich als Lamellarriss weit in die Grundplatte fortsetzt (Bild 10).

Bild 10
Ein Unter-nahttriss setzt sich als
Lamellarriss fort [3]

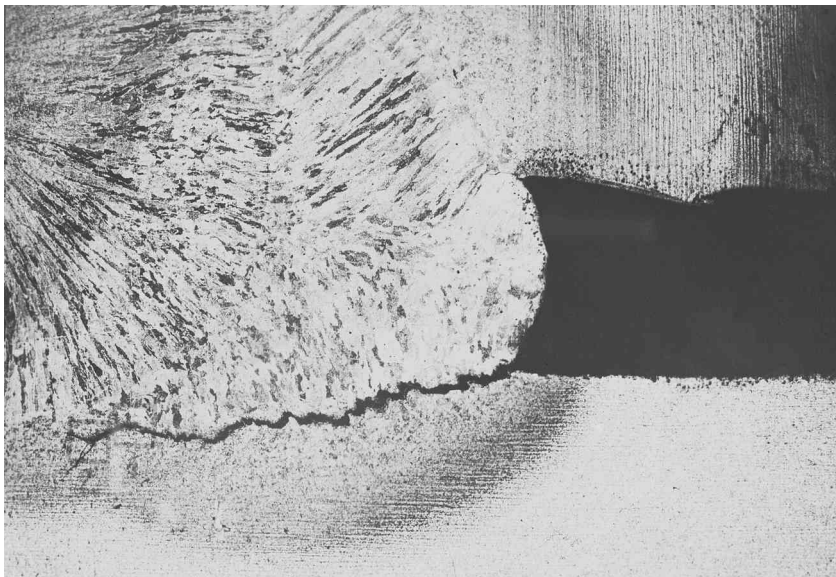
Bild 11 zeigt eine Stutzeinschweißung aus H52. Stutzenseitig ist die Wurzellage durch einen Riss unterfahren worden. Die Schmelzlinie verläuft parallel zur Walzebene bzw. zu den Einschlüssen, so dass durch die dort ablaufende Fischaugenbildung der Riss nicht von der Schmelzlinie abgelenkt wurde, sondern in deren unmittelbarer Nähe verbleiben konnte. Die beiden „günstigen“ Bruchpfade Grobkornzone und Walzebene haben sich also überlagert.

Bild 11
Stutzenseitiger Unter-nahttriss mit
starker Bindung an die
Schmelzlinie [3]

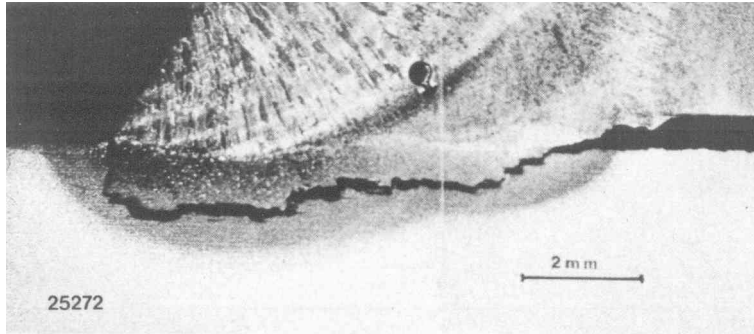
Diese Bohrinsel war 1976 in Dünkirchen (Frankreich) als Halbtaucher gebaut worden und wurde in der Nordsee als Unterkunft eingesetzt. Am Abend des 27. März 1980, in schwerer See, brach eine ihrer 5 Schwimmersäulen. Die Insel kippte zur Seite und kenterte nach 20 Minuten. Dabei fanden 123 Menschen den Tod. Dem Bruch der Schwimmersäule vorausgegangen war der Bruch einer Horizontalstrebe, bei der es sich um ein Rohr mit 2,60 m Dmr. und 25 mm Wanddicke handelte. Dieses Rohr war über 2 Drittel seines Umfangs durch Ermüdungsbruch aufgetrennt worden, der seinen Ausgang beidseitig eines kleinen eingeschweißten Stützens genommen hatte.

Den Nahtbereich dieses Stützens zeigt Bild 12. Die Kehlnaht wird auf der Stützensseite fast vollständig von einem Riss unterfahren, der wieder von der Wurzellage ausgegangen sein dürfte, denn dort liegt er der Schmelzlinie am nächsten. Wie im Fall E verläuft die Schmelzlinie fast parallel zur Walzebene; die Naht greift kaum in den Stützen ein. Auffällig war die hohe Einschlussdichte. Sie betrug bis zu 0,3 Prozent bei einem Schwefelgehalt von 0,02 Prozent, d. h., es muss viele Oxideinschlüsse gegeben haben. Näheres zur Havarie findet sich auch in [12, 13].

Bild 12
Bohrinsel: Stutzensseitiger Unternahtriss
[12, 13]
