Ermüdungsbruch infolge Grobschleifens

Der Mantel eines Sauerstofftrenners wurde nach kurzer Betriebszeit undicht. Neben der Längsnaht des Behälters waren Risse von innen nach außen durchgetreten. Der Behälter wurde durch zyklische Druckschwankungen beansprucht.

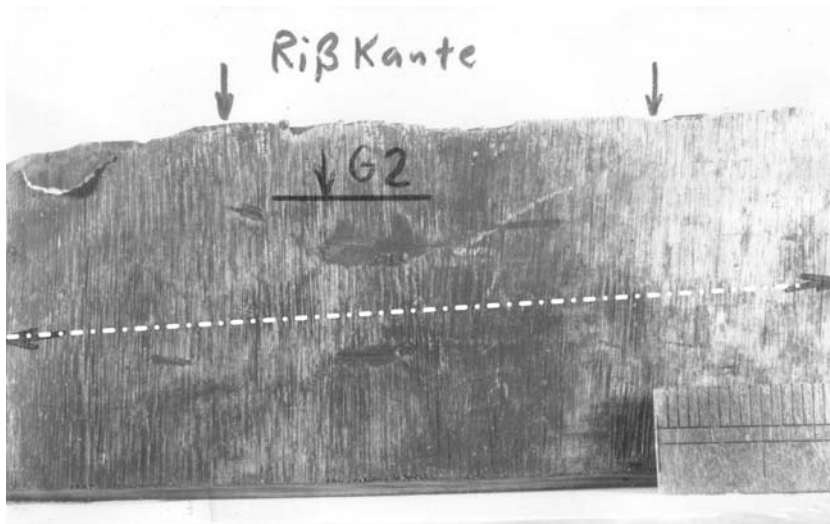
Die Risse verliefen teils 2 mm, teils 15 mm parallel zur Wurzel-Lage des Behälters. Auffällig sind Schleifspuren, die quer zur Naht orientiert sind (Bild 1). Der verschliffene Bereich hatte eine Breite von 60 mm. Die Wand war dort um 0,1...0,3 mm verschwächt worden.

Bild 1:
Blick auf die
Innenwand:
Schleifspuren nahe
der Risskante,
Lage des gegenüber
liegenden
Wurzelrandes
markiert
(Aufnahme: SATÜ)

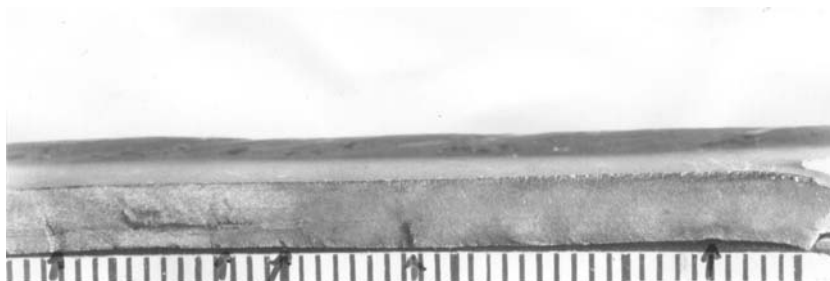
Zahlreiche Anrisse waren von der Innenwand her eingelaufen (Bild 2).

Bild 2:
Blick auf die
Bruchfläche;
mehrere Risse
sind von der
Innenwand her
eingelaufen
(Aufnahme:
SATÜ)

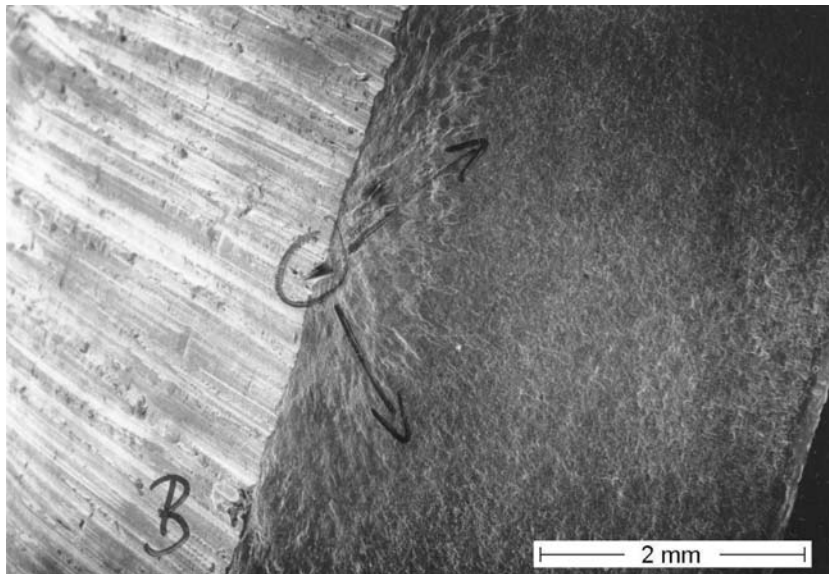
Mit dem REM wurde ein einzelnes Riss-Startgebiet dargestellt. Der Riss nahm seinen Ausgang an einer Schleifriefe (Bild 3).

Bild 3:
Schleifriefe als
Riss-Starter,
eine weitere
Riefe an Stelle B

Die Schleifriefen erreichten eine Tiefe von 100 μm . Das Schleifen ist zu grob erfolgt.

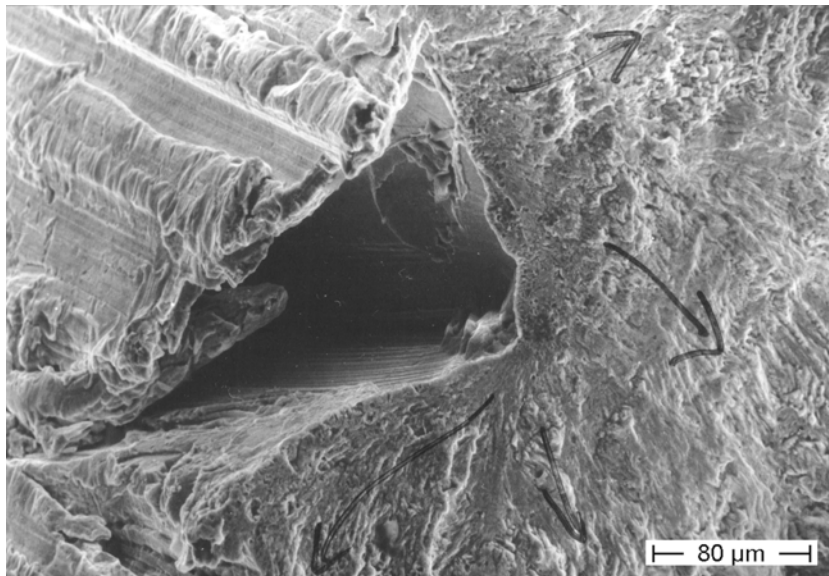
Die Schleifriefe erreichte eine Tiefe von 100 μm ; sie war aber bei einem weiteren Schleifvorgang überdeckt worden (Bild 4).

Bild 4:
Riefe mit
dreieckigem
Querschnitt,
zugeschmiert
(Ausschnitt aus
Bild 3)

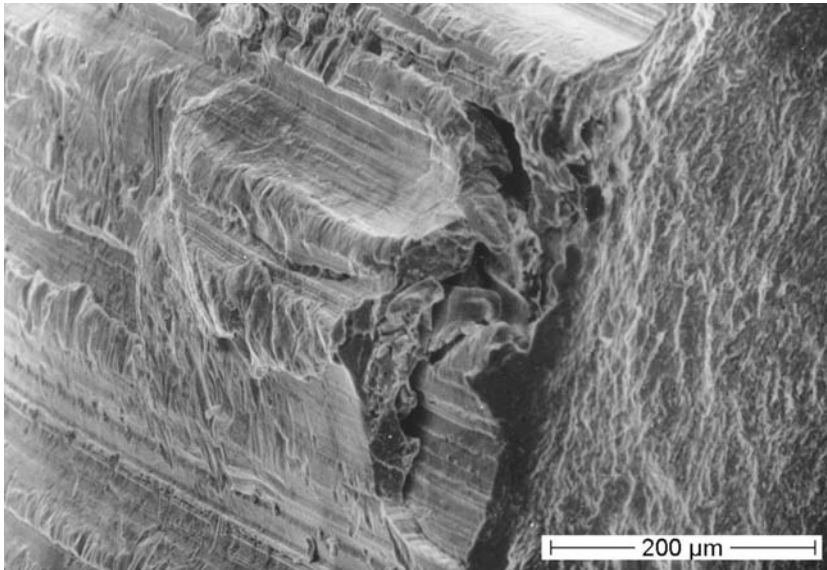
Teilweise wurden die Schleifgrate übereinander geschoben (Bild 5).

Bild 5
Überschiebung
von Material
(Ausschnitt aus
Bild 3, Stelle B)

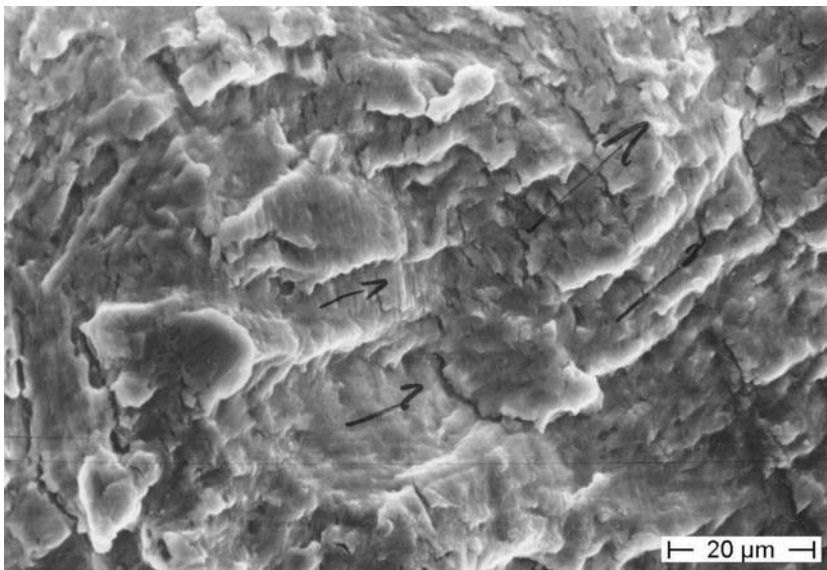
Die Bruchfläche wird nun in einer größeren Risstiefe direkt betrachtet: Es finden sich Bruchbahnen, welche die Laufrichtung des Risses angeben. Eine Querstreifung deutet sich an (Bild 6).

Bild 6:
Bruchfläche mit
Bruchbahnen

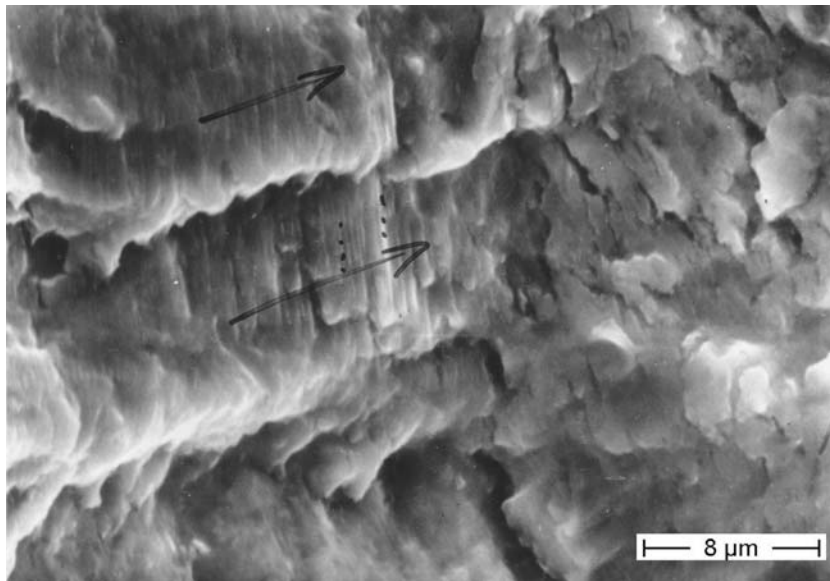
Die Streifen sind etwa 1 μm breit (Bild 7).

Bild 7:
Querstreifung
innerhalb der
Bruchbahnen,
Breite der Streifen
ca. 1 μm
Bild 6)

Das Bruchbild ist durch einen Riss-Start an Schleifriefen geprägt. Bei höheren Vergrößerungen finden sich Bruchbahnen, in welchen sich Querstreifen ausgebildet haben. Die Breite der Streifen beträgt etwa 1 μm ; sie markieren den Rissfortschritt pro Lastwechsel. Es liegt damit ein Ermüdungsbruch vor.
