Rissbildung an einer Fernleitung für Ethylen (Wasserstoffversprödung)

Martin Möser, September 2008

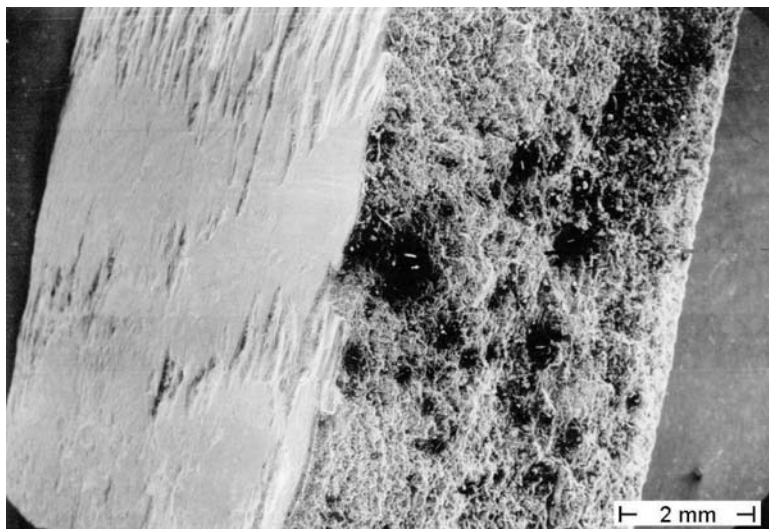
Im Leckbereich war das Rohr grob verschliffen worden.

Die Bruchfläche trug einen dunklen Belag (Bild 1), für den die Anwesenheit von Schwefel und Silizium nachgewiesen werden konnte.

Bild 1
links Außenwand mit
Schleifspuren, rechts
Bruchfläche mit Belag

Die Aufhärtung ist vermutlich beim Anschweißen einer Transportöse erzeugt worden. Das Schweißgut wurde gründlich ausgeschliffen, so dass nur noch die Aufhärtungszone verblieben ist.

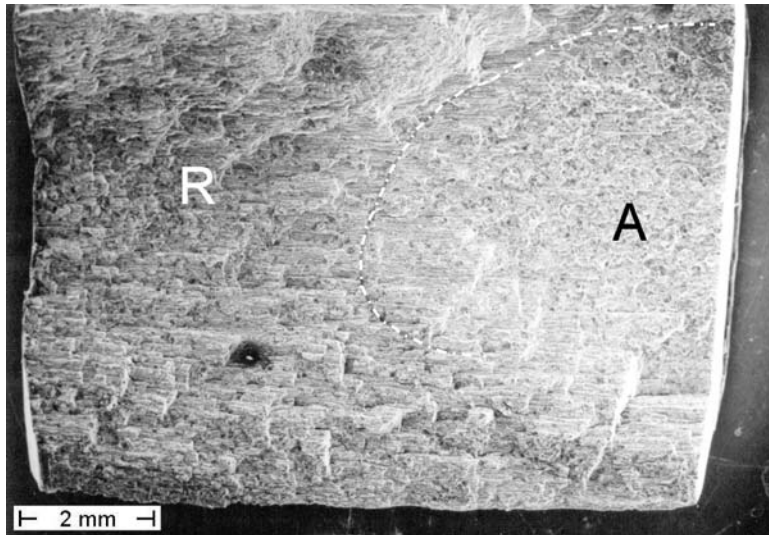
Das Bruchgefüge im Anriss erwies sich als körnig-feinstreifig und unterschied sich damit deutlich vom grobstreifigen (fasrigen) Gewaltbruch (Bilder 2 und 3).

Bild 2
Bruchfläche nach
Reinigung
A = Anriss
R = Restbruch

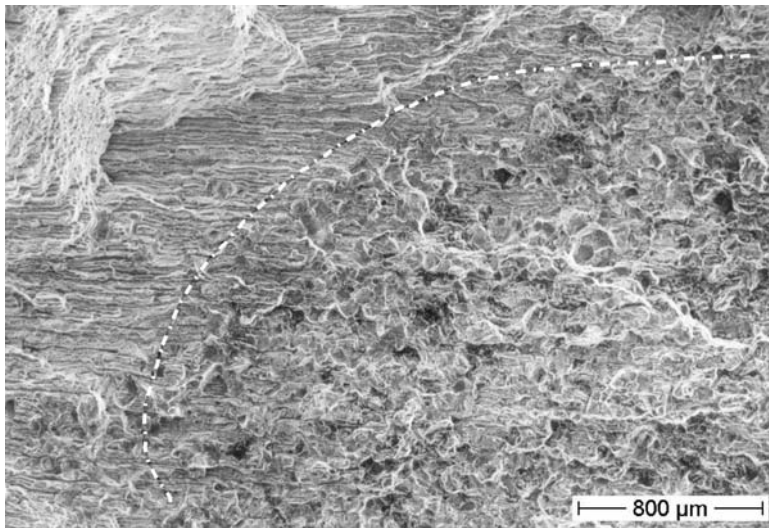
Bild 2
körnig-feinstreifiges
Gefüge im Anriss,
grob-streifiges Gefüge
im Restbruch
(Ausschnitt aus Bild 1)

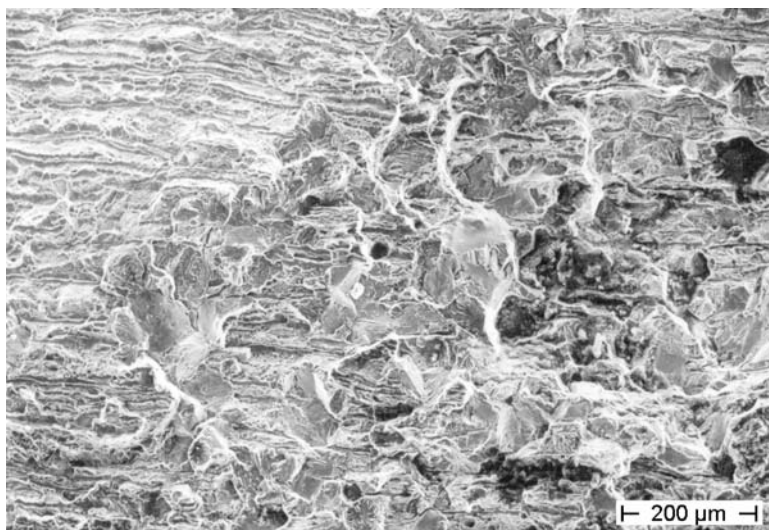
Bei höherer Vergrößerung finden sich Korngrenzflächen, die als Ausgangspunkt für feine transkristalline Facetten dienen (Bilder 3 und 4).

Bild 3
Korngrenzflächen und
transkristalline
Bereiche im Anriss
(Ausschnitt aus Bild 2)

Mit freigelegten Korngrenzflächen und feinen transkristallinen Facetten zeigt sich das Bild der Wasserstoffversprödung, wie man es von einem aufgehärteten schweißbaren Baustahl her kennt.

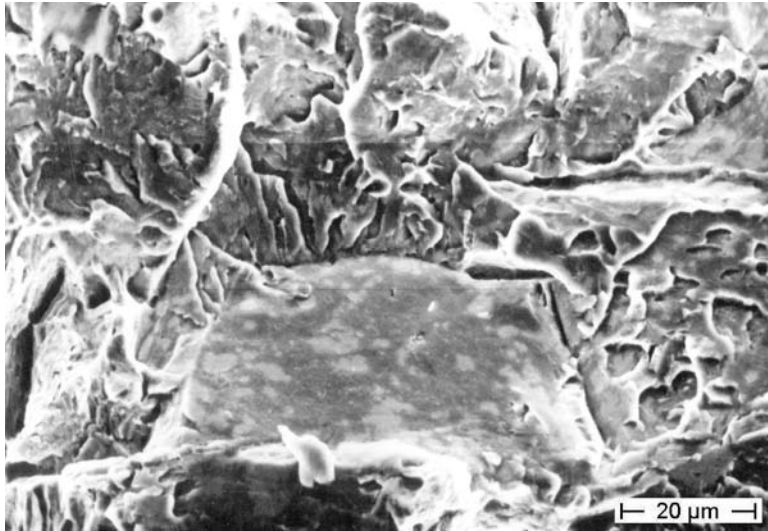
Bild 4
Korngrenzfläche als
lokaler Riss-Starter für
transkristalline Facetten
(Ausschnitt aus Bild 3)

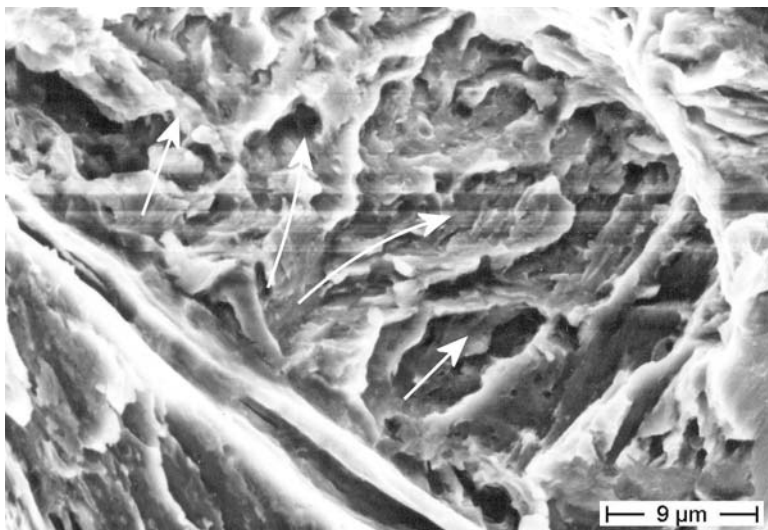
Verschiedentlich dienten auch Einschlusshohlräume als lokale Riss-Starter (Bild 5):

Bild 5
Facetten, von
Einschlusshohlräum
ausgehend
