Wasserstoffversprödung eines Sägeblattes (Herzsäge)

Martin Möser, August 2008

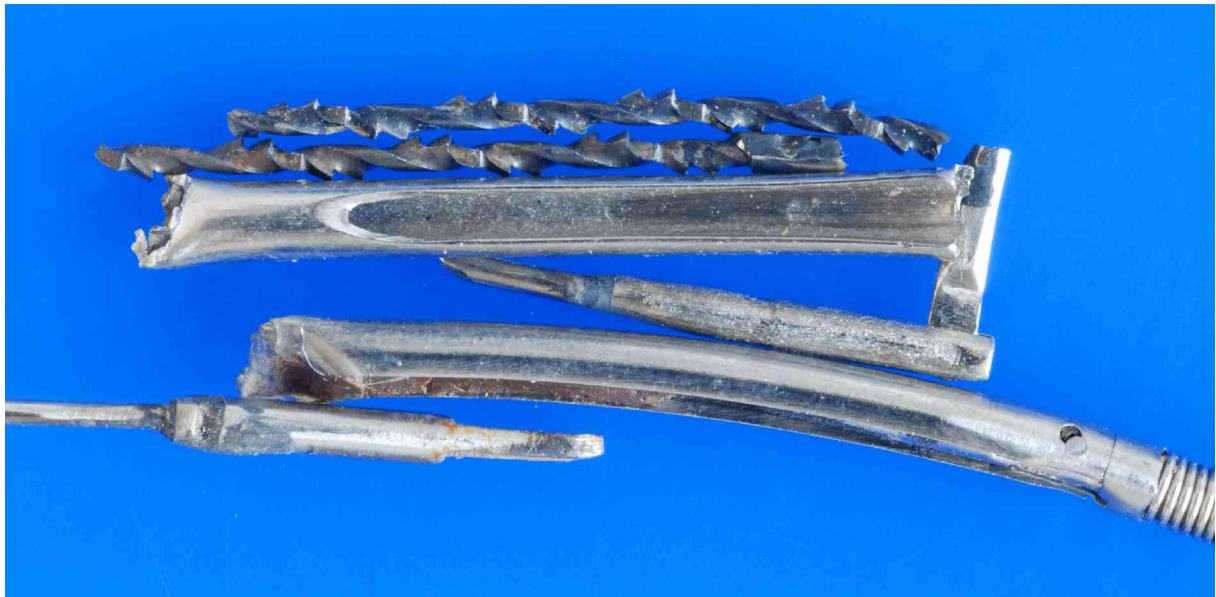
Während einer Behandlung brach das Sägeblatt im Bereich einer Lötung. Das im Herzen verbliebene Stück (fast das gesamte Blatt) verhakte sich. Man musste den Brustkorb öffnen und eine Hülse über Rohr und Sägeblatt schieben, um beides aus dem Herz ziehen zu können.

Bild 1. Die Bestandteile der Herzkatheterspitze: Sägeblatt (noch einmal nachträglich gebrochen). Das Halbrohr (bei der Rettungsoperation zerschnitten) und die beiden Zuganker für das Sägeblatt

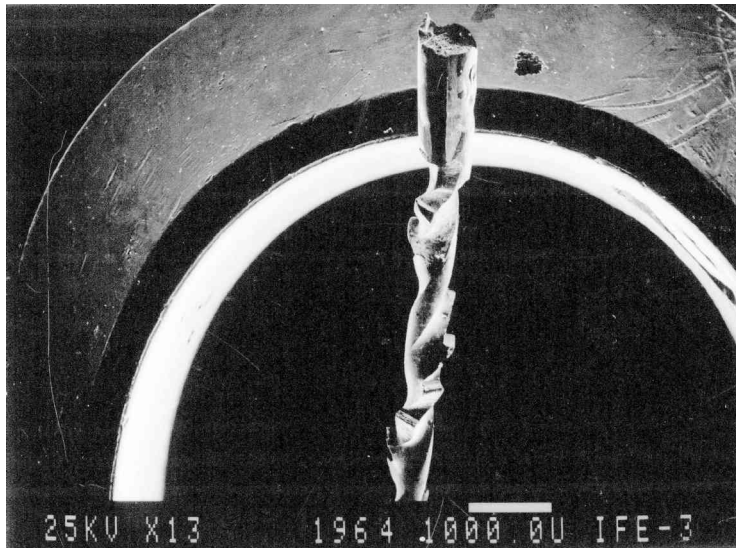
Bild 2 zeigt eine der beiden Bruchhälften als REM-Abbildung. Die Bruchstelle liegt im Bereich der Lötung.

Bild 2
REM-Übersichtsaufnahme;
Bruch im Lotbereich (im Bild ganz oben)

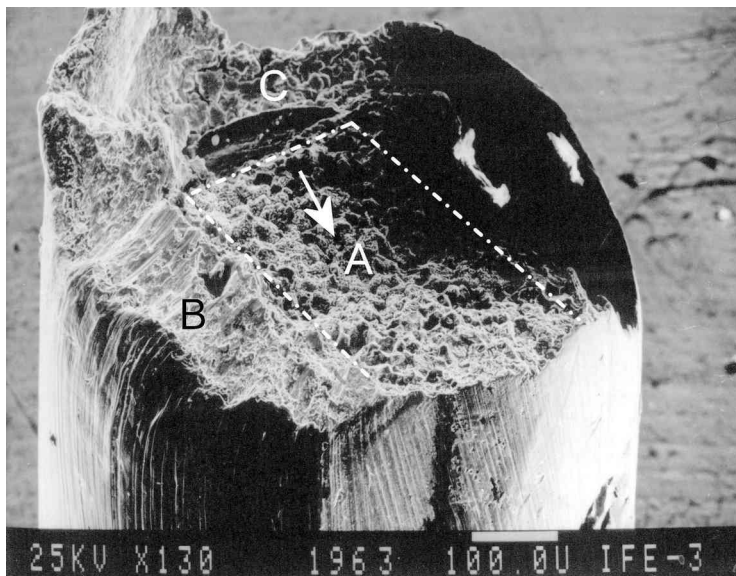
An der Bruchstelle hatte das Lot eine Kaverne ausgebildet, so dass das Sägeblatt frei lag. Dort nahm der Riss seinen Ausgang (Bild 3).

Bild 3
Bruchfläche in der Übersicht
A: Bruchbereich des Sägeblasses
B: Lotbereich, duktil gebrochen
C: Kaverne im Lot, dort Riss-Start

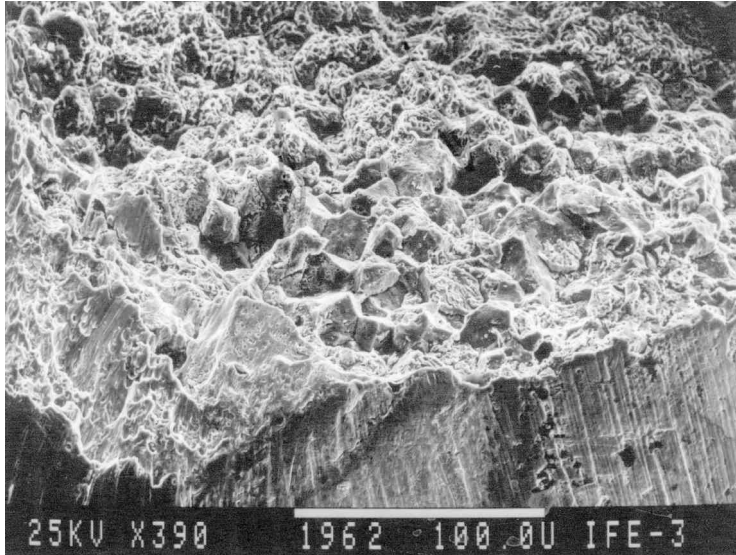
Auf der Bruchfläche sind die Korngrenzflächen zu sehen. In den älteren Rissbereichen wurden die Körner verätzt, am Auslauf sind die Strukturen noch bestens erhalten (Bild 4 und 5).

Bild 4
Bruchbereich des
Sägeblattes:
körniges Bruchgefüge, links
oben teilweise eingebnet,
rechts unten unbeschädigt
(Ausschnitt aus Bild 3)

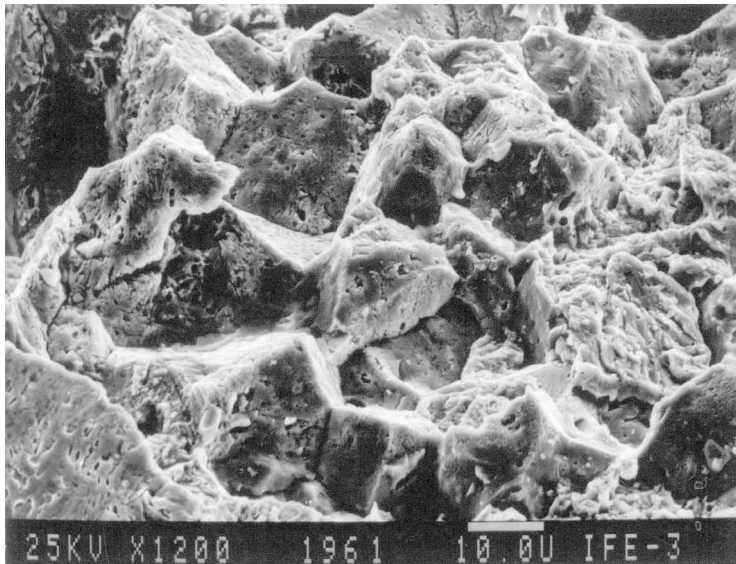
Bild 5
freiliegende
Korngrenzflächen
(Ausschnitt aus Bild 4)

Mit freiliegenden Korngrenzflächen bietet sich das Bild einer Versprödung durch Wasserstoff, wie es für hochfeste Stähle üblich ist. Der Stahl ist verätzt.

Zwischen dem Lot und dem Stahl bildete sich ein Lokalelement aus. Der Stahl als die unedlere Komponente wurde lokal angeätzt. Als Teilreaktion entstand Wasserstoff, der in den Stahl eindrang und die Rissbildung auslöste. Der Riss wuchs etappenweise, wobei ältere Rissbereiche der verstärkten Auflösung unterlagen („wasserstoffinduzierte Spannungsrisskorrosion“).

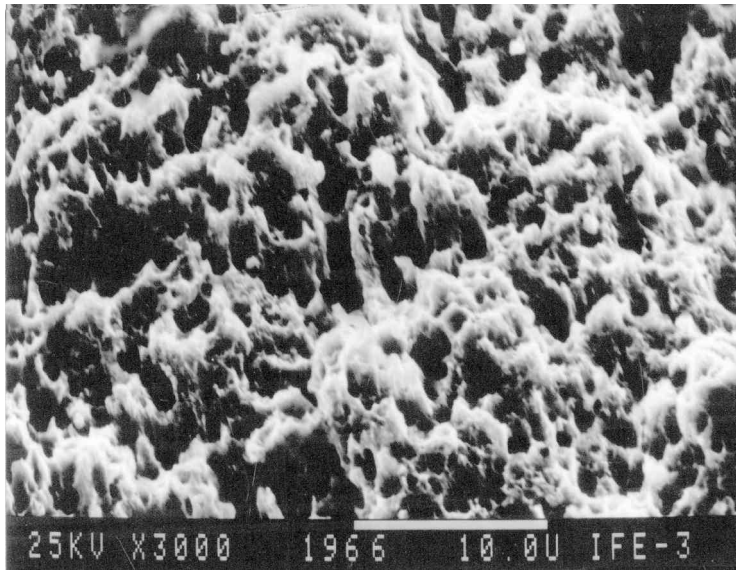
Um einen Vergleich mit dem sonstigen Bruchverhalten zu haben, wurde die neugeschaffene Bruchfläche untersucht. Es findet sich eine extrem feine Wabenstruktur, wie es für einen unlegierten hochkohlenstoffhaltigen Stahl typisch ist (Bild 6).

Bild 6
Neubuch:
Ausbildung einer feinen
Wabenstruktur

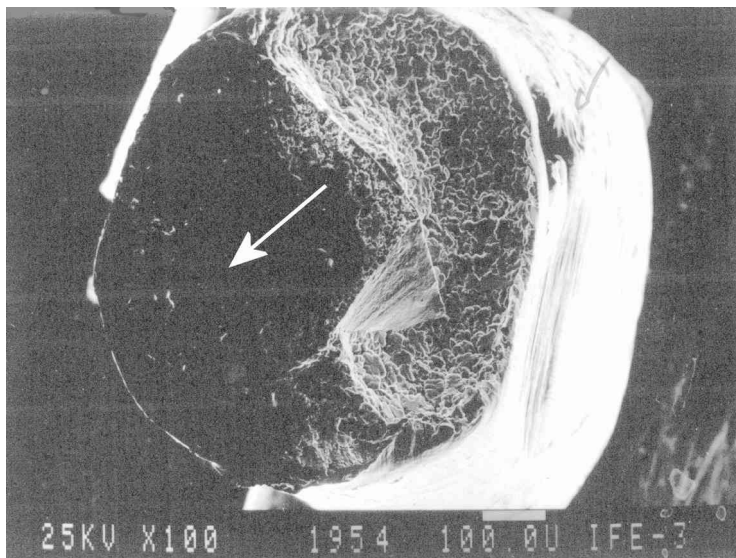
Betrachtet wird nun die Gegenbruchfläche mit dem Reststück des Sägeblattes. Da im Lot eine Kaverne vorliegt, hebt sich das Profil des Sägeblattes gut ab. Das Riss-Startgebiet ist stark verätzt und lässt die Korngrenzflächen nur noch erahnen (Bilder 7 und 8).

Bild 7
Gegenbruchfläche;
Sägeblatt liegt teilweise frei,
Rissausbreitungsrichtung
ingezeichnet

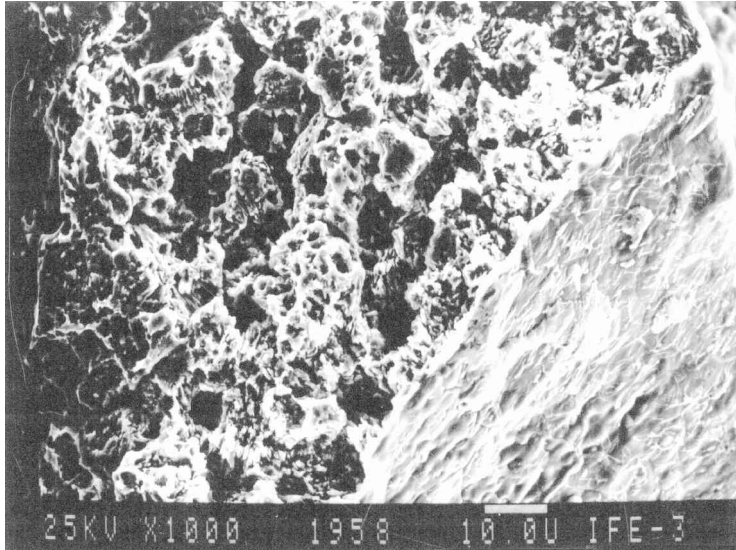
Bild 8
Riss-Startgebiet
Bruchgefüge noch körnig
aber stark verätzt
(Ausschnitt aus Bild 7)

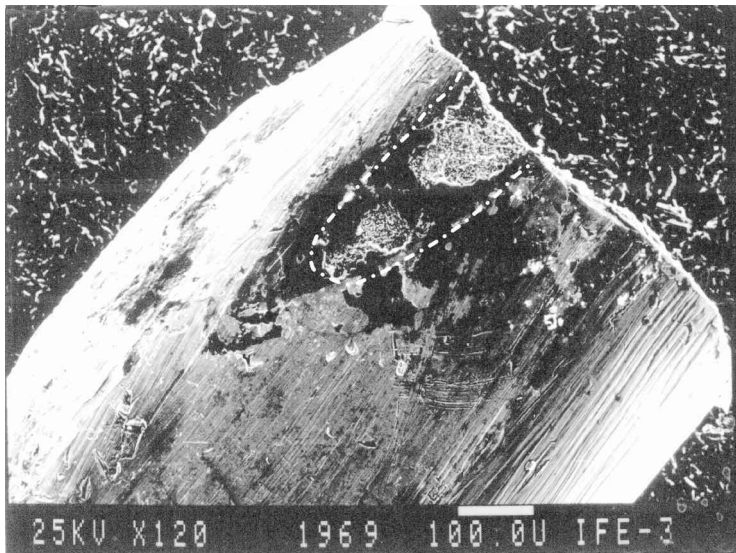
Die Probe wird zur Seite gelegt und der Bereich unter dem Rissauslauf betrachtet. Die Lotbedeckung fehlt stellenweise. Der Stahl zeigt sich dort verätzt (Bild 9 und 10).

Bild 9
Seitenansicht, Bereiche
markiert, in denen das Lot
fehlt

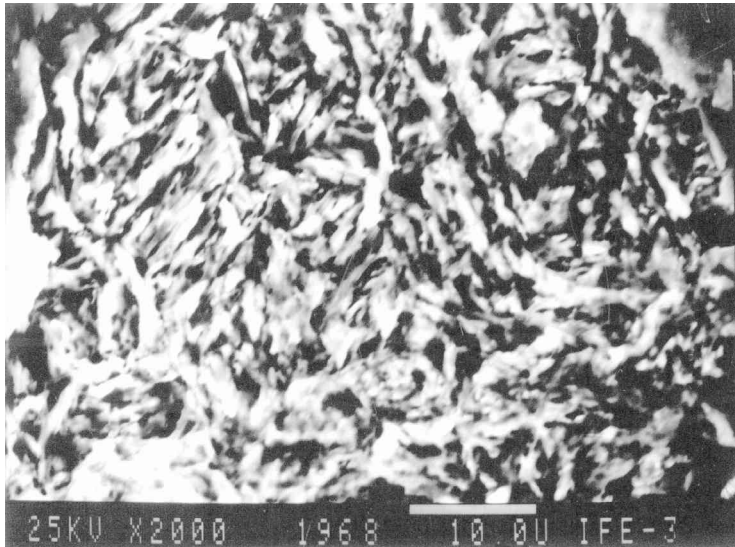
Bild 10
Ätzstrukturen
(Ausschnitt aus Bild 9)
