Spröbruch an einer Kaltgasleitung

Im Hydrierwerk Zeitz kam es im Jahre 1981 zu einem Brand in der Anlage zur Hochdruckhydrierung (nach Bergius). Ursache war der Bruch eines Pass-Stückes einer so genannten Kaltgasleitung.

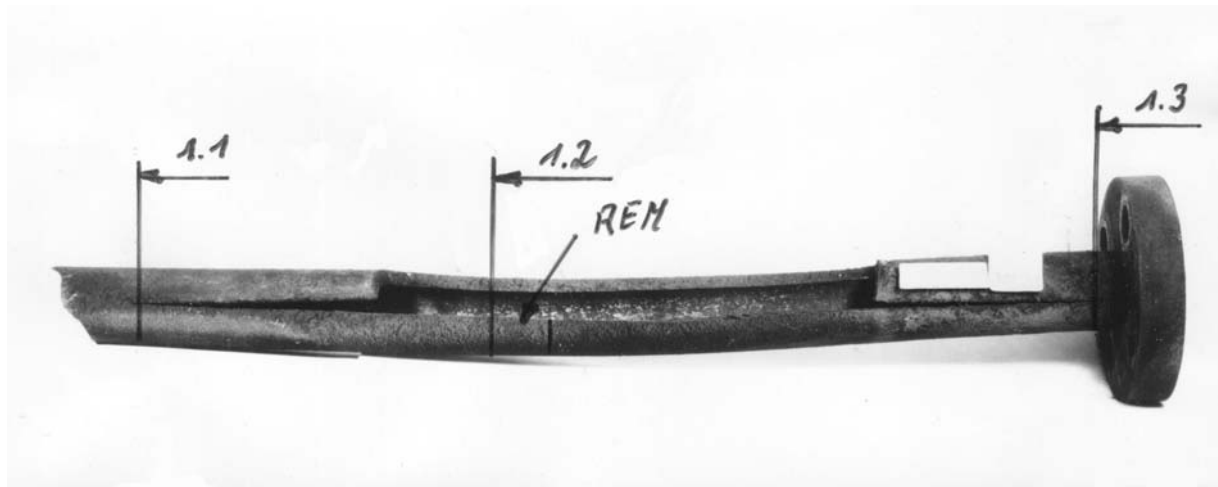
Das Rohr war zunächst längs aufgetrennt worden. Im Weiteren wurde eine Schale heraus gebrochen (Bild 1 und Bild 2). Die Flugweite der Schale war so groß, dass man sich nicht wieder auffand.

Bild 1: havariertes Rohrstück, längs aufgerissen, Schale heraus gebrochen, Untersuchungsstellen eingezeichnet
Aufnahme: SATÜ (Staatliches Amt für Technische Überwachung)

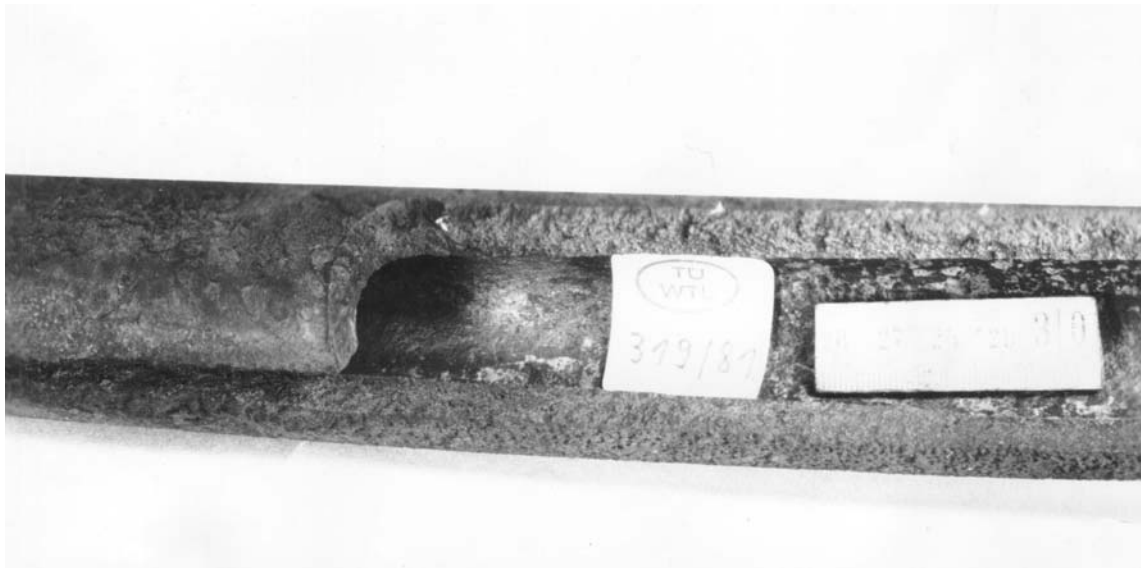
Bild 2: Bereich des Ausbruches; Bruchgefüge durchgehend strähnig, Aufnahme: SATÜ

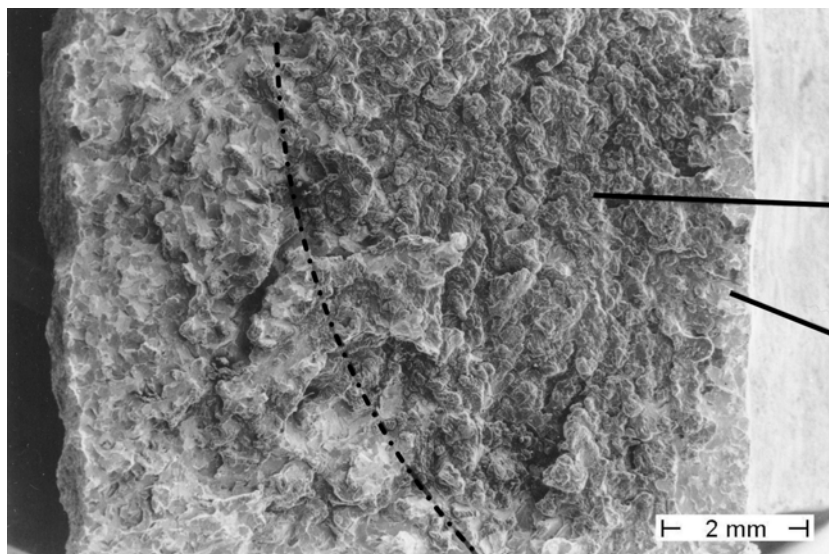
Der vermeintliche Anriss war stärker oxidiert als der Rest, zeigte aber ein gleichartig körniges Bruchgefüge, siehe Bild 3.

Bild 3:
Übersichtsaufnahme
mit dem REM;
körniges
Bruchgefüge in
Anriss und
Restbruch

Es lag durchgehend transkristalliner Sprödbruch (Spaltbruch) vor. Ein vermeintlicher Anriss ist wahrscheinlich durch einen früheren Belastungsschlag entstanden.

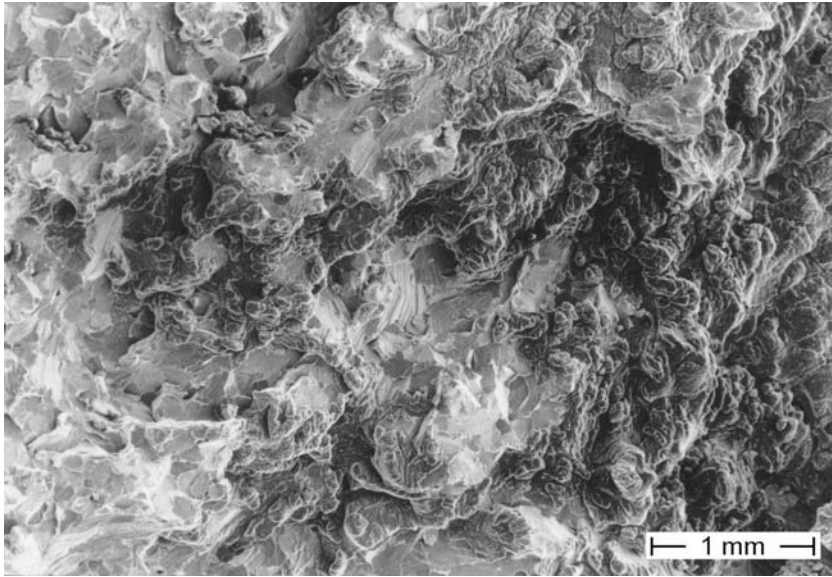
Bild 4:
Übergang vom
Anriss zum
Restbruch;
transkristalliner
Sprödbbruch im
Restbruch wie auch
in belagsfreien
Bereichen des
Anrisses
(Ausschnitt aus
Bild 3)

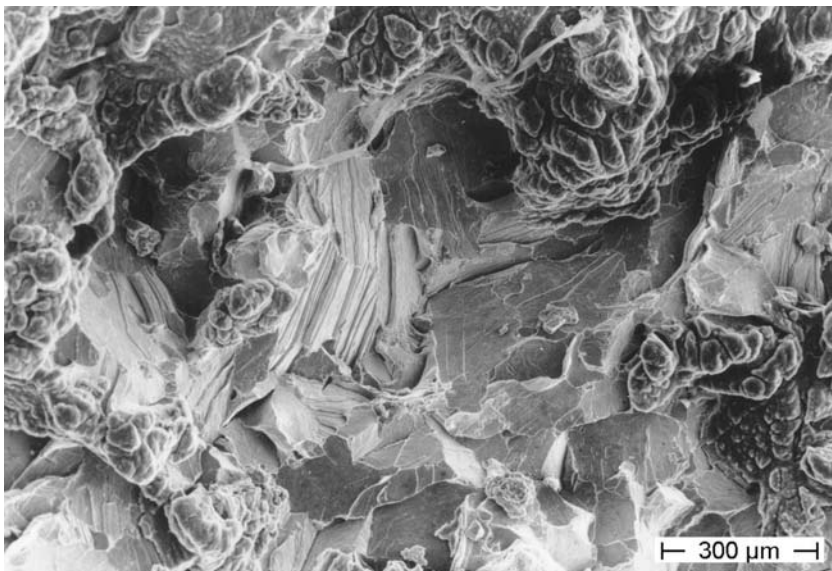
Bild 5:
belagsfreie Stelle im
Anriss mit
Spaltbruch,
Grobkorn
(Ausschnitt aus
Bild 4)

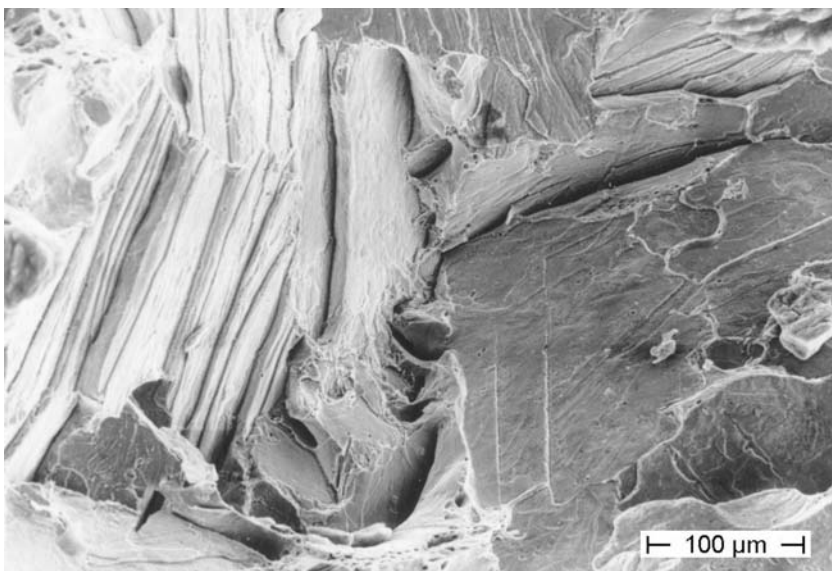
Bild 6:
Korngröße um
200 μm
(Ausschnitt aus
Bild 5)

Das Gefüge war grob ausgebildet; die Korngröße betrug um 0,2 mm. Der Perlit hatte sich eingeformt. Möglicherweise hatte es schon einmal in der Anlage gebrannt, vielleicht bei einem Bombenangriff im Krieg.

In Folge der Kornvergrößerung war der Werkstoff versprödet worden, was sich aber nur bei Schlagbelastung auswirkte.

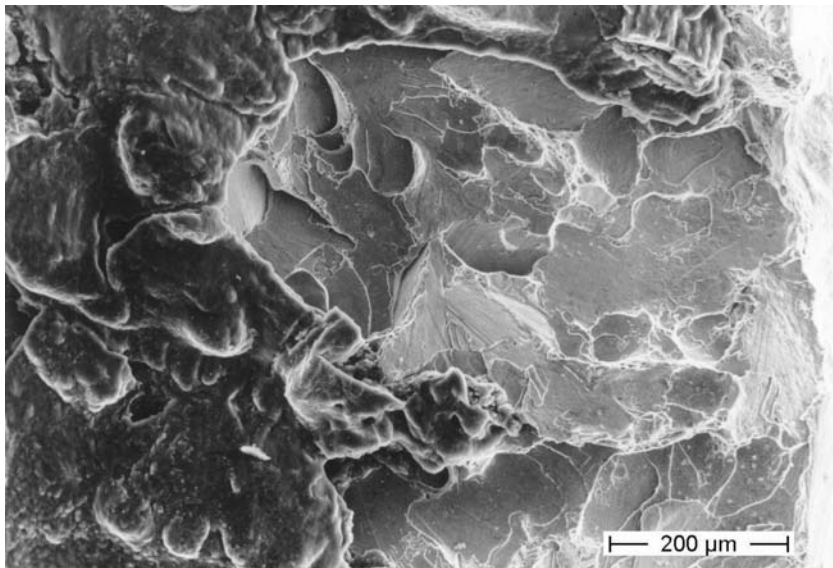
Auch im unmittelbaren Startbereich des Anrisses werden Spaltflächen sichtbar (Bild 7, vgl. Bild 3).

Bild 7:
Spaltbruch am
Probenrand
(Ausschnitt aus
Bild 3)

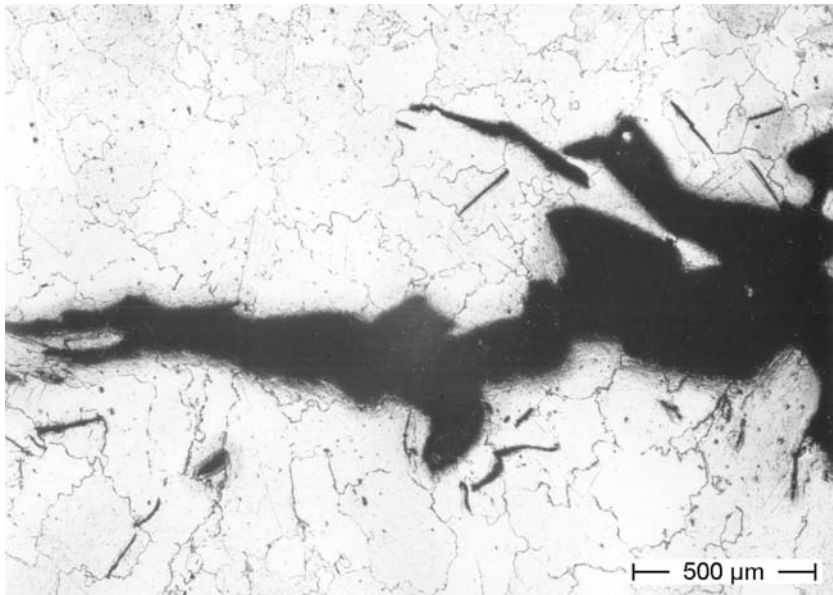
Zunächst wird bei niedriger Vergrößerung der Rissauslauf im Schliff betrachtet. Neben dem eigentlichen Riss liegen Mikrorisse, die gerade ein Korn durchtrennt haben (Bild 8).

Bild 8:
Mikrorisse in des
Länge eines
Korndurchmessers
neben dem
Hauptriss,
Aufnahme: SATÜ

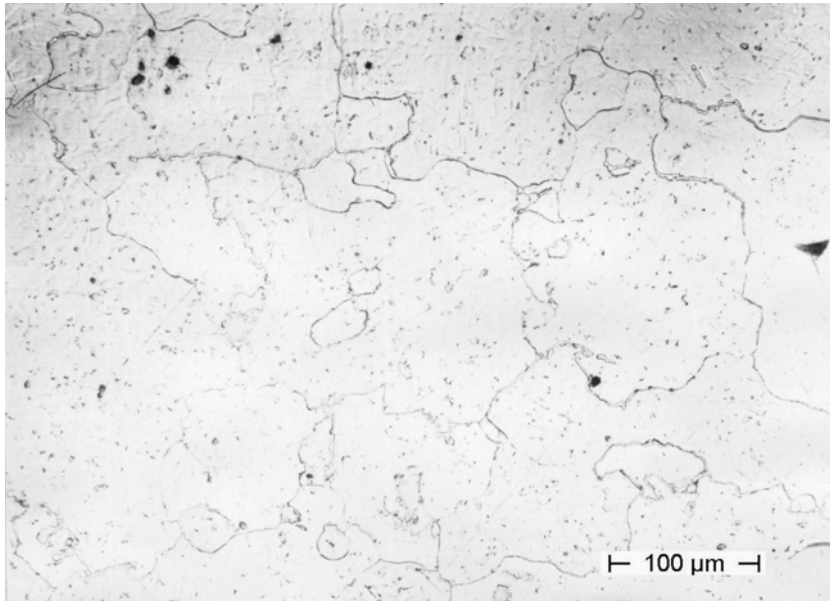
Bei höherer Vergrößerung findet sich ein ferritisches Gefüge mit Feinausscheidungen im Korn und Zementit an den Korngrenzen (Bild 9).

Bild 9:
ferritisches Gefüge
mit
Feinausscheidungen
im Korn und
Zementit an den
Korngrenzen
(Ausschnitt aus
Bild 8,
Aufnahme: SATÜ)
