Abzehrungen an den Kolbenböden eines Schiffdieselmotors (Kavitation)

Martin Moeser, Januar 2009

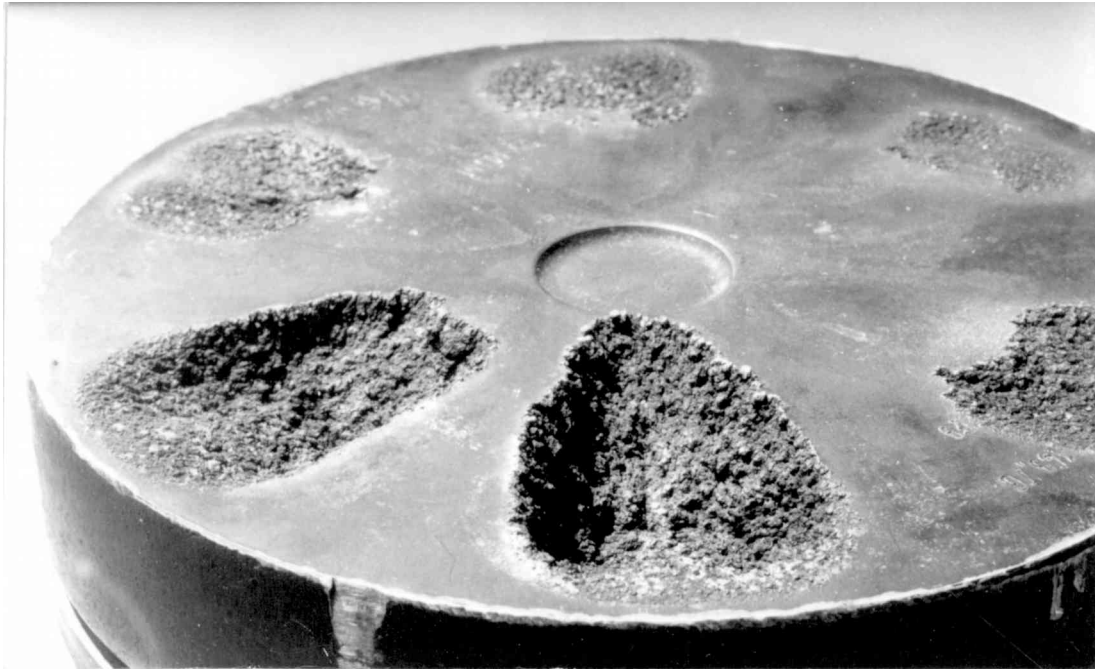
An Vorkammerdieselmotoren 6 VD 18/15, die als Schiffsantriebe eingesetzt wurden, fanden sich in den Kolbenböden tiefgehende Abzehrungen. Diese gaben die Lage der Kanäle der Einspritzdüse wieder. Es bestand die Gefahr, dass der Kolben durchbrochen wird (Bild 1).

Die Oberfläche der Abzehrungen war sehr stark strukturiert. Die Ränder der Abzehrungsgebiete zeigten sich als wulstartig aufgeworfen. Es hat also keine Abtragung mit einebnendem Charakter stattgefunden, somit schieden Erosion oder korrosiver Abtrag aus. Man hatte deshalb an ein Aufschmelzen gedacht.

Bild 1: Im Muster der Einströmkanäle angeordnete Abzehrungsgebiete auf der Kolbenoberfläche

Die Betreiber wurden aufgefordert, diese Ölkohleablagerungen vorsorglich zu entfernen.

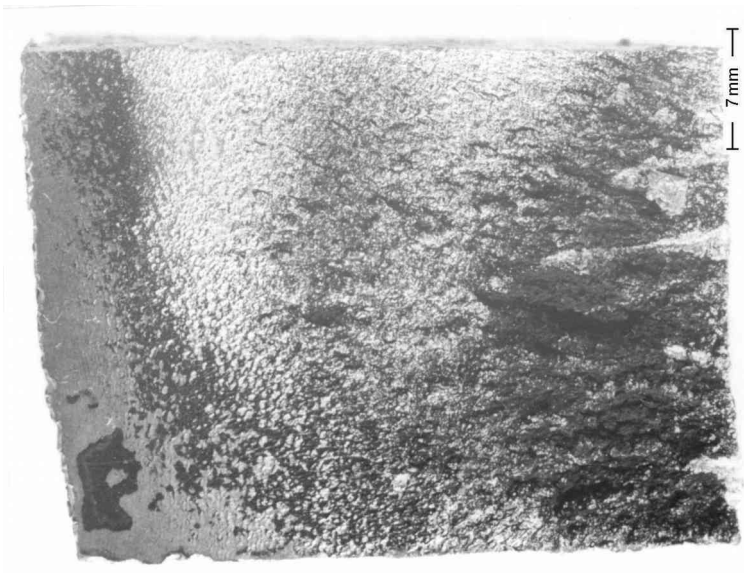
Ein gereinigtes Probenstück (Bild 2) wurde rasterelektronenmikroskopisch in Bereichen beginnender und stärkerer Abtragung untersucht.

Bild 2:
untersuchtes
Probenstück;

Abzehrung
nimmt von
links nach
rechts zu

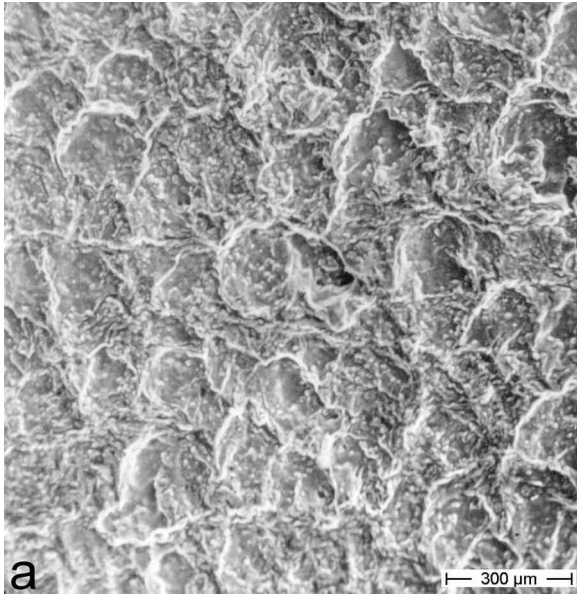
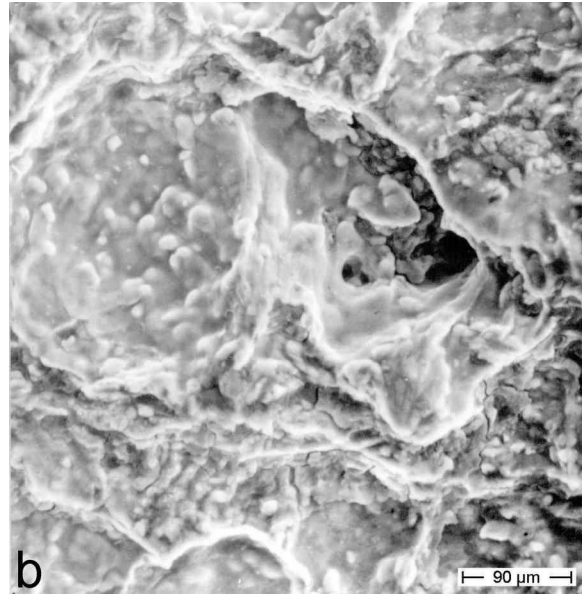
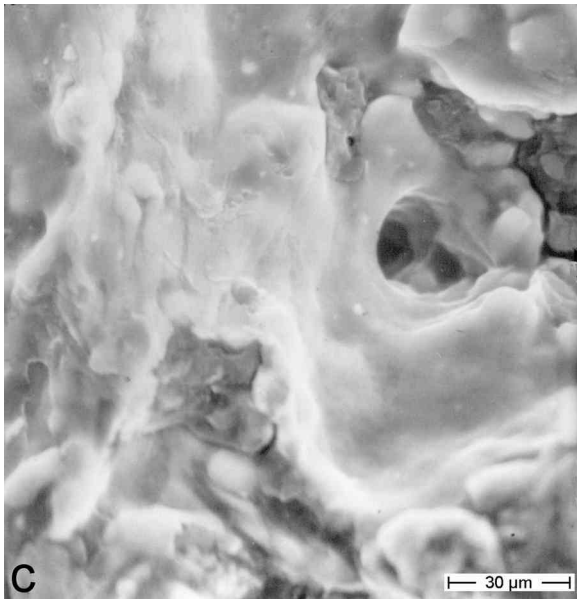
Das Material wurde verhämert (Bild 3) und schließlich zungenartig ausgezogen (Bild 4). Tiefere Kavernen zeigten Verrundungsstrukturen (Bild 5).

Bild 3(a-c):
plastische Verformung und Lochbildung im
Bereich beginnender Abtragung
(Vergrößerungsfolge)

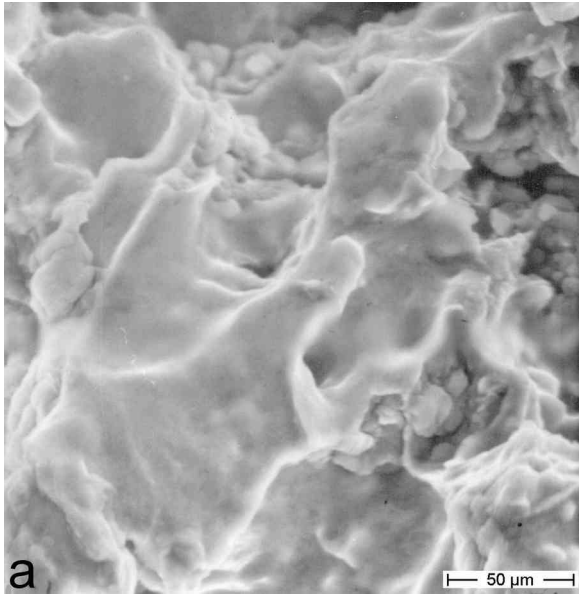
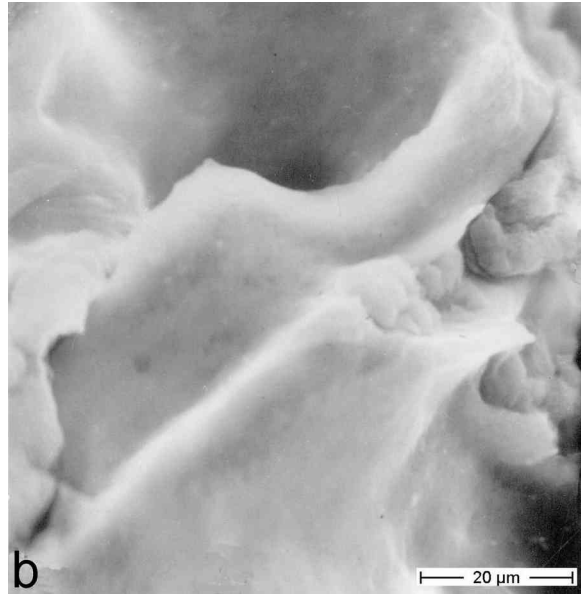
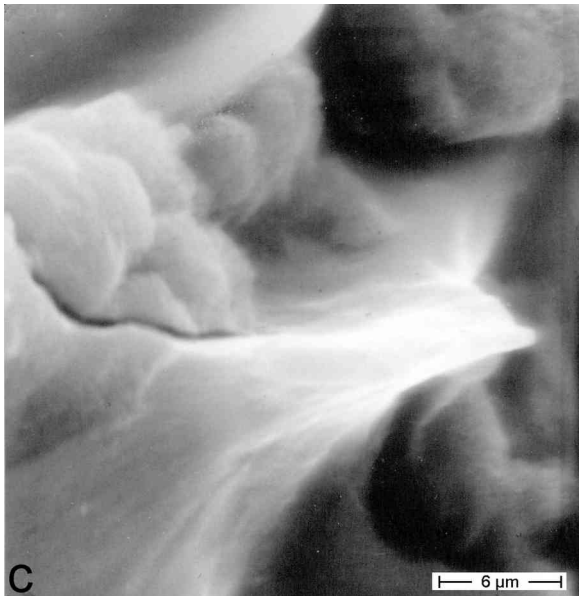
Das zungenartige Ausziehen von Material, welches hier vorgefunden wurde, deckt sich mit dem Erscheinungsbild der **Kavitation**, wie es in der Literatur [1-4] beschrieben wurde.

Bild 4(a-c):
dünn ausgezogene Abreißkämme in der Zone
stärkerer Abtragung
(Vergrößerungsfolge)

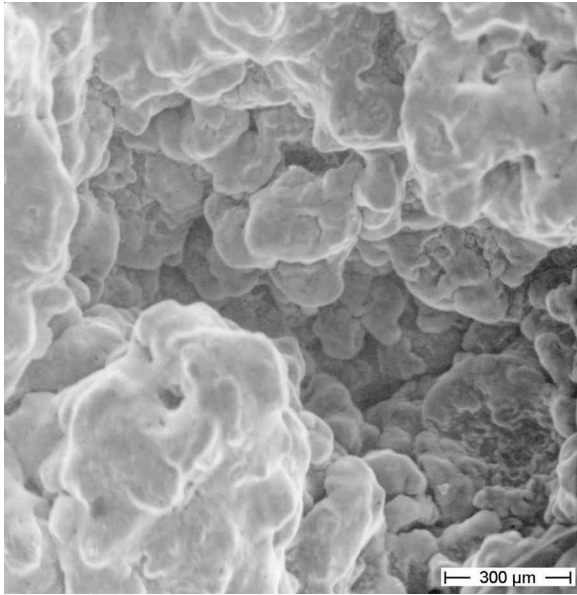
Bild 5:
Kaverne mit
Verrundungsstrukturen

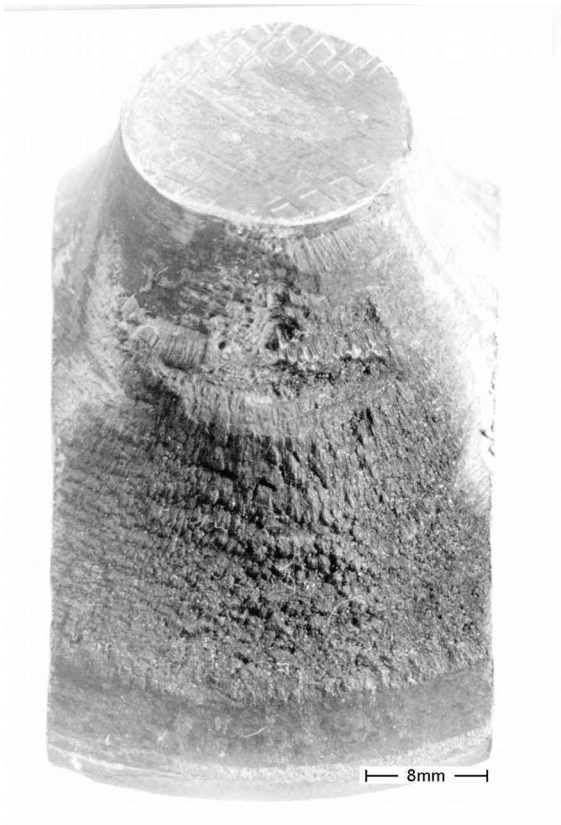
Kolbenmaterial (Al, Si) fand sich in den Ablagerungen auf dem Auslassventil (Bild 6, Spektrogramm), wenn auch nur zu geringen Anteilen.

Bild 6:
Auslassventil mit
Ablagerungen

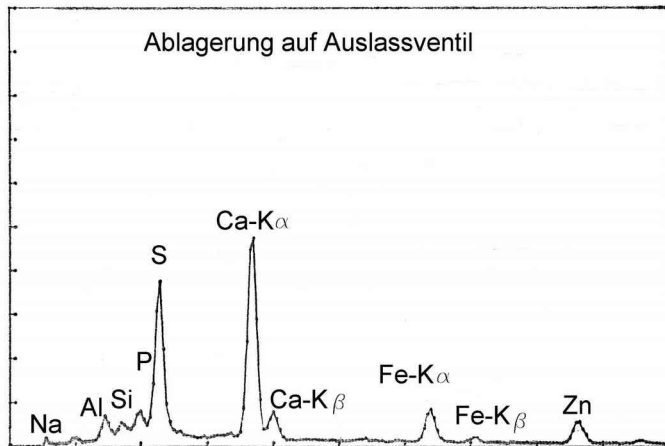
Bild 6:
röntgendispersive Analyse
des Belages auf Sitzfläche
des Auslassventils:
u.a. Aluminium und
Silizium als
Kolbenmaterial
