Bruch von Hüftkugeln aus Keramik III

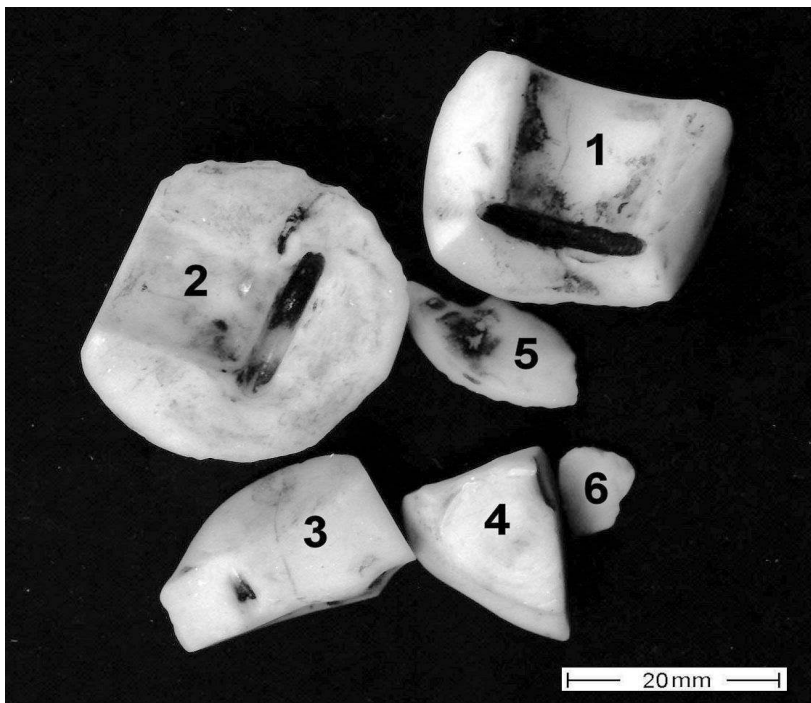
Es wurden sechs Bruchstücke angeliefert (Teile 1...6). In Bild 1 wurden sie so angeordnet, wie es der ursprünglichen Form entspricht. Zwei Teile (1 und 2) sind relativ groß, die anderen entsprechend kleiner. Man blickt auf die jeweilige Innenseite. Die Kanten sind abgestumpft. Eine ungefähr senkrecht orientierte Bruchfläche findet sich an Teil 1 links (Bruchlinie mit Teil 2).

Teil 4 stellt den Dombereich dar, der von Teil 1 abgebrochen ist. Die Bruchstücke 5 und 6 wurden wahrscheinlich von Teil 3 bzw. Teil 4 abgetrennt.

Bild 1:
Innenansicht der
sechs Bruchstücke,
Primärbruchfläche an
Teil 1 links,
Teil 4 als
Kuppelbereich

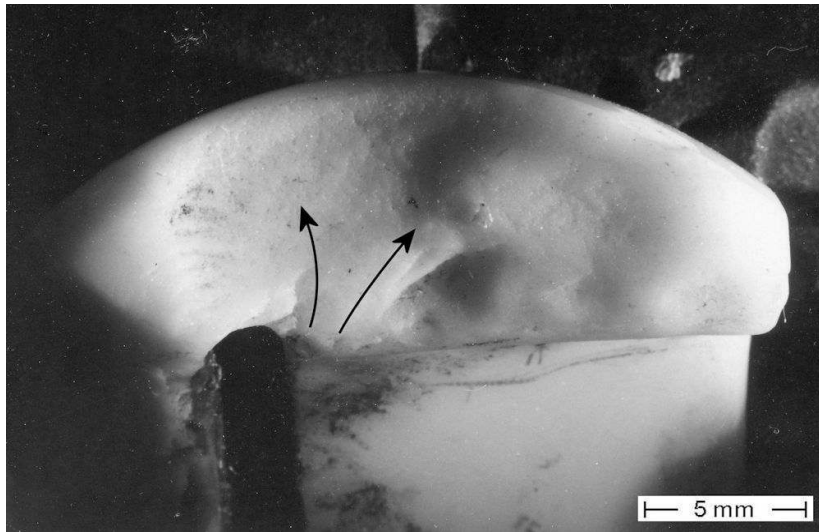
Trotz der Einebnung ist noch zu erkennen, dass bei der Primärbruchfläche (Teil 1) der Rissstart unterhalb der Übergangsnut erfolgte (Bild 2).

Bild 2:
offenbare
Primärbruchfläche
an Teil 1, Rissstart
unterhalb der
Übergangsnut

Trotzdem war an der der Primärbruchfläche eindeutig zu erkennen, dass der Rissstart knapp unterhalb der Übergangsnut erfolgte, wie es auch bei den anderen Fällen schon beschrieben wurde. Offenbar wirkt die Abschlusskante des Schaft-Konus wie ein Keil (auffällig beim ersten Beispiel).

Der Übergang von der Konusfläche zur Kuppel erfolgte um einen Winkel von 90° , wodurch naturgemäß die Spannung lokal überhöht wird. Es wurde empfohlen, die Kuppel auszurunden, wie es bei der westlichen Konkurrenz schon üblich war.

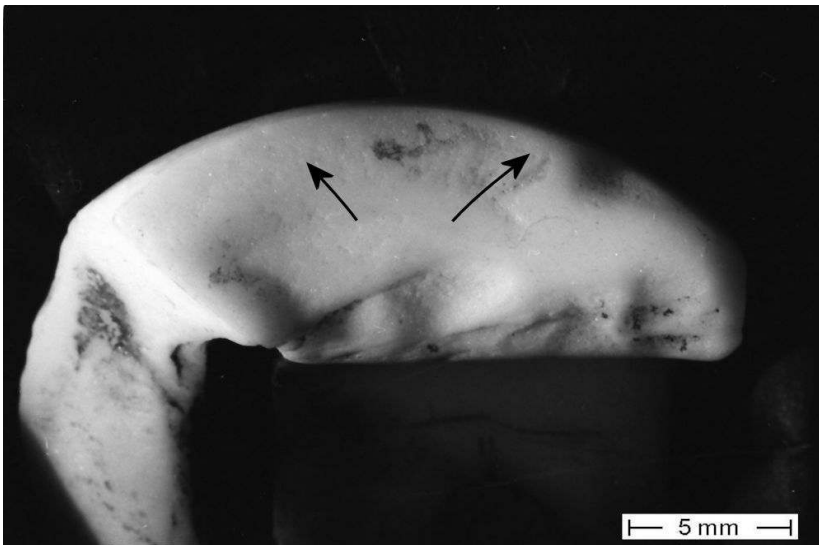
Bei der gegenüberliegenden Bruchfläche von Teil 1 ist die Beschädigung noch stärker ausgefallen. Es deutet sich an, dass die Rissbildung auf der halben Höhe der Sitzfläche einsetzte (Bild 3).

Bild 3:
Teil 1, andere
Bruchfläche;
starke
Einebnung,
Bruchrichtung
angedeutet
(vgl. Bild 2)

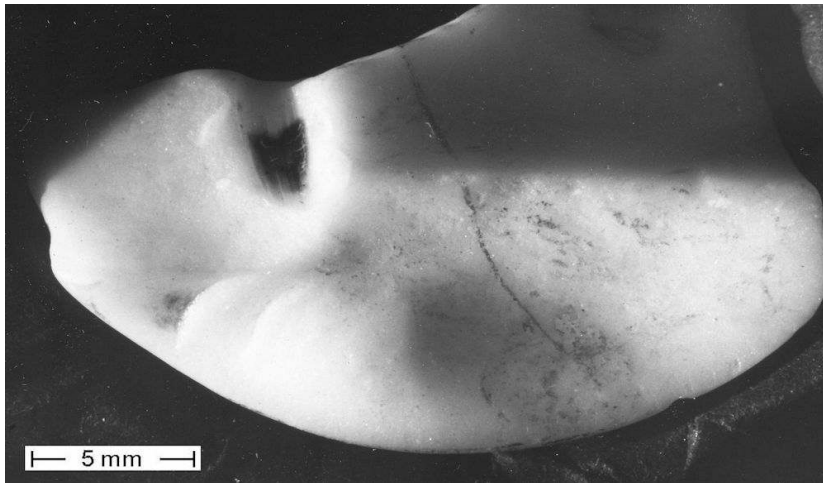
Betrachtet wird eine Bruchfläche von Teil 3, die sich als Bruchlinie zu Teil 2 ergab. Die Strukturen sind bis zur Unkenntlichkeit eingeebnet (Bild 4).

Bild 4:
Teil 3,
(Bruchlinie zu
Teil 2);
starke Einebnung
der Strukturen

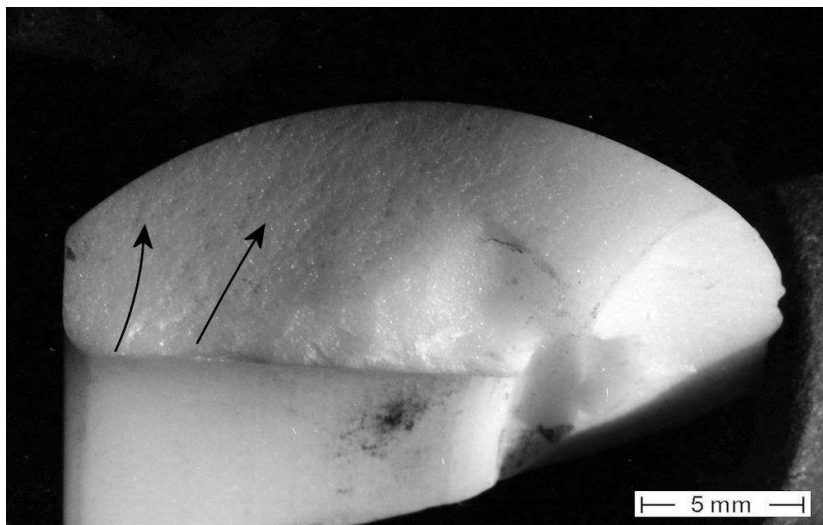
Auf der anderen Seite von Teil 3 waren die Bruchstrukturen bestens erhalten. Teil 5 hat sich hier abgelöst; der Riss ist vom unteren Teil der Sitzfläche ausgegangen (Bild 5). Offenbar handelt es sich um ein nachträgliches Ereignis.

Bild 5:
Teil 3,
frischer Bruch,
vom unteren Teil
der Sitzfläche
ausgehend
