Korrosion von Stahl durch Niederschlag von Kupfer

Ein Kesselrohr aus einem Betriebskraftwerk (100 MW-Block) war undicht geworden. Nach dem Ausbau fand sich ein Leck, das von der Wasserseite her einlief. Das Rohr war dort auf einem Drittel des Umfanges verschwächt worden, wobei sich der lokale Strömungsverlauf abzeichnete. Es wurde deshalb das Vorliegen einer Erosion vermutet.

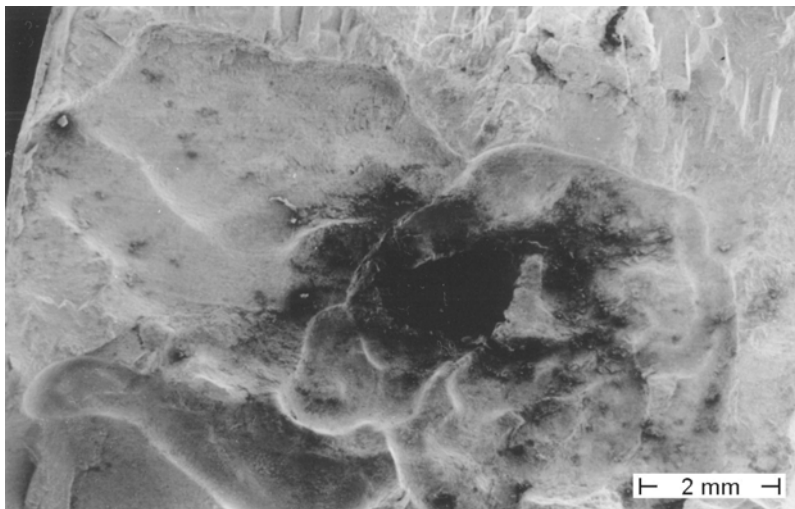
Übersichtsaufnahmen vom Leckbereich der gereinigten Probe sind in Bild 1 und Bild 2 zu sehen. Das Leck hatte einen Durchmesser von etwa 1 mm.

Bild 1:
Durchbruch in der
Ausdehnung von
1 mm; Strömungsbild
erkennbar

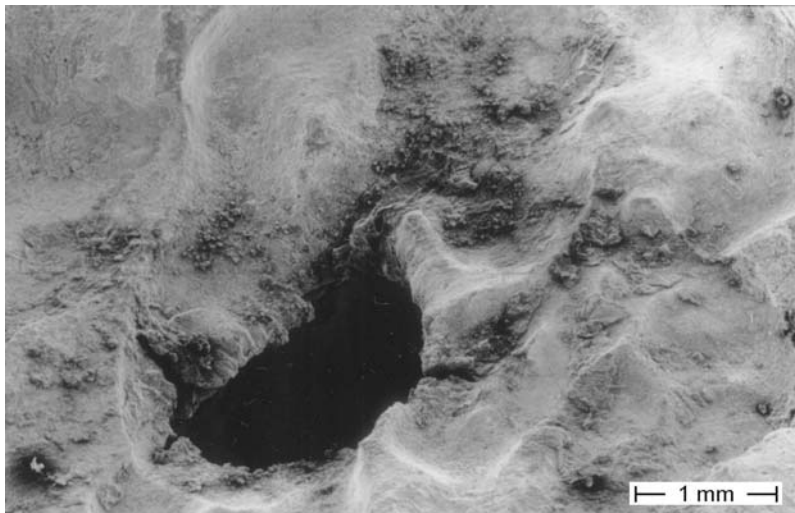
Bild 2:
scharfe Kanten des
Lochrandes
(Ausschnitt aus
Bild 1)

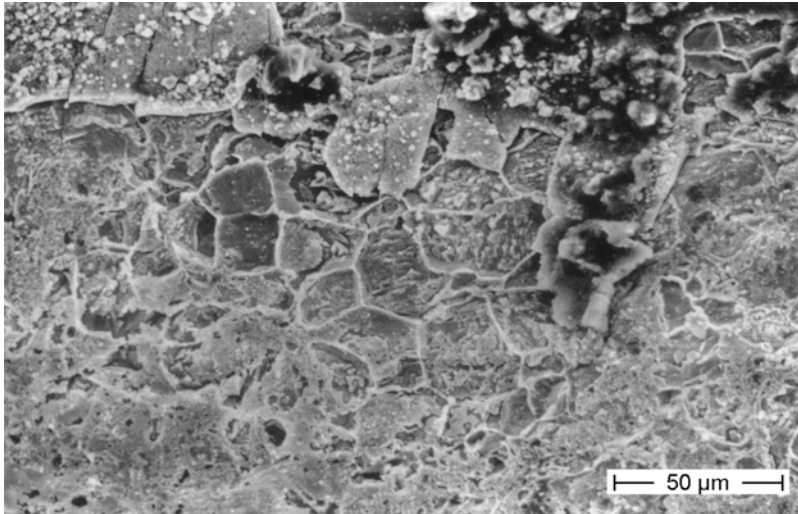
Bei höheren Vergrößerungen kommt ein Ätzgefüge zum Vorschein, das heißt, die Kornstruktur tritt hervor (Bild 3 und Bild 4).

Bild 3:
Bereich flacheren
Abtrags;
Kornstruktur
freigelegt, oben Rest
des Belages
(Ausschnitt aus
Bild 2)

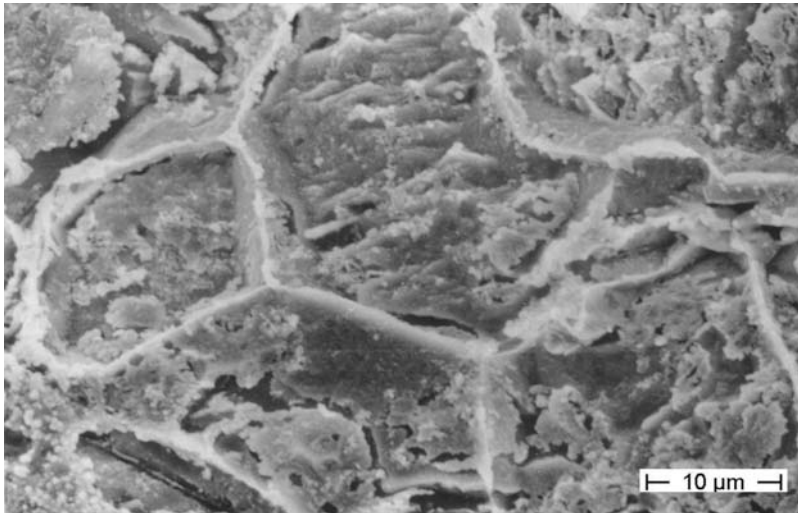
Bild 4:
Kornstruktur
(Ausschnitt aus
Bild 3)

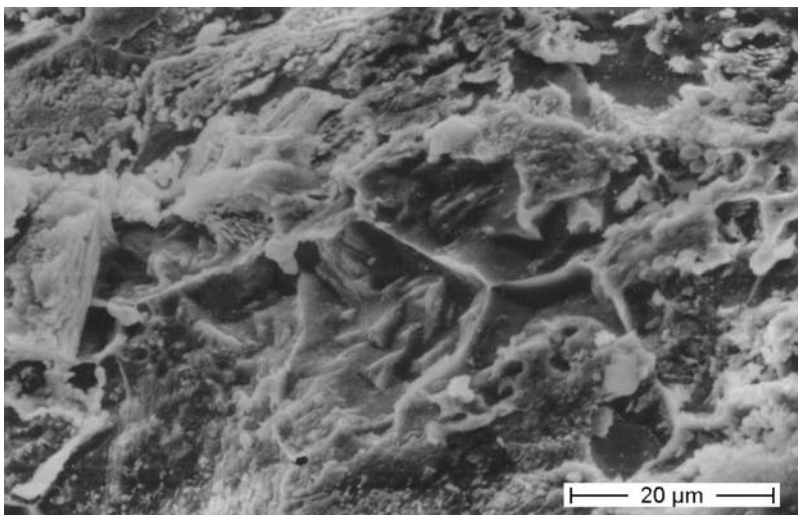
In Bereichen des tieferen Abtrags werden Ätzstufen innerhalb der Kornflächen sichtbar (Bild 5 und Bild 6).

Bild 5:
Bereich tieferen
Abtrags

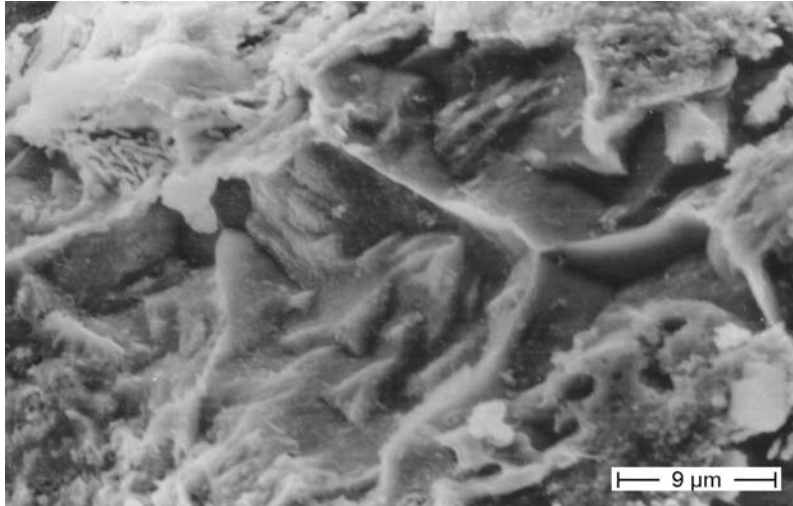
Bild 6:
Ätzstufen innerhalb
der Kornfläche
(Ausschnitt aus
Bild 5)

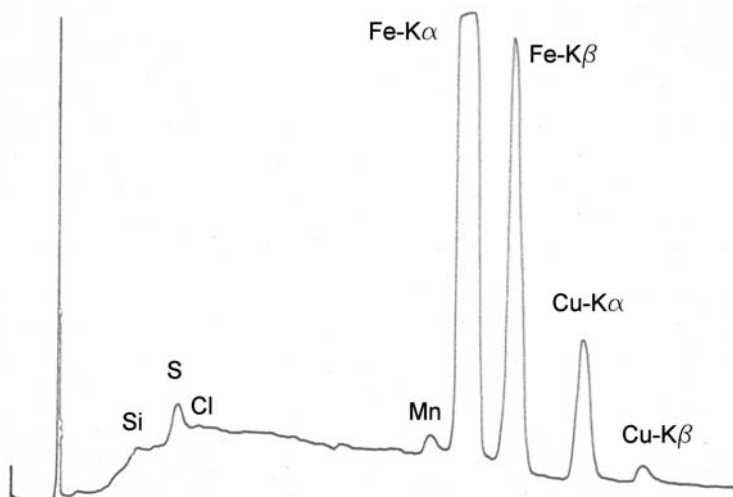
Die Belagsreste wurden mit EDX analysiert. Es konnte erwartungsgemäß Kupfer nachgewiesen werden. Die Schicht wurde von der Röntgenstrahlung durchschlagen, so dass auch die Elemente der Unterlage bzw. des Zunders (Eisen und Mangan) angezeigt werden (Bild 7).

Bild 7:
Belagsanalyse:
Kupfer, sowie
etwas Schwefel und
minimal Chlor

Erosion als vermuteter Abtragsmechanismus hätte Schleifspuren auf mikroskopischem Niveau hinterlassen. Stattdessen waren ausgeprägte Ätzstrukturen zu sehen. Weiterhin fand sich Kupfer im Belag. Es lag somit ein elektrochemischer Angriff vor, der im Niederschlag des (edleren) Kupfers seine Ursache hatte. Als Quelle des Kupfers kamen nur die Kondensatoren in Frage.
