Leck in einer Kühlmittelleitung (Sprödbruch)

1. Vorgeschichte

In Bagdad – Hauptstadt des Irak – wurde Anfang 1981 ein Schlachthof in Betrieb genommen, für den die DDR die Kühlanlage geliefert hatte. Diese arbeitete auf der Basis der Absorption von Ammoniak.

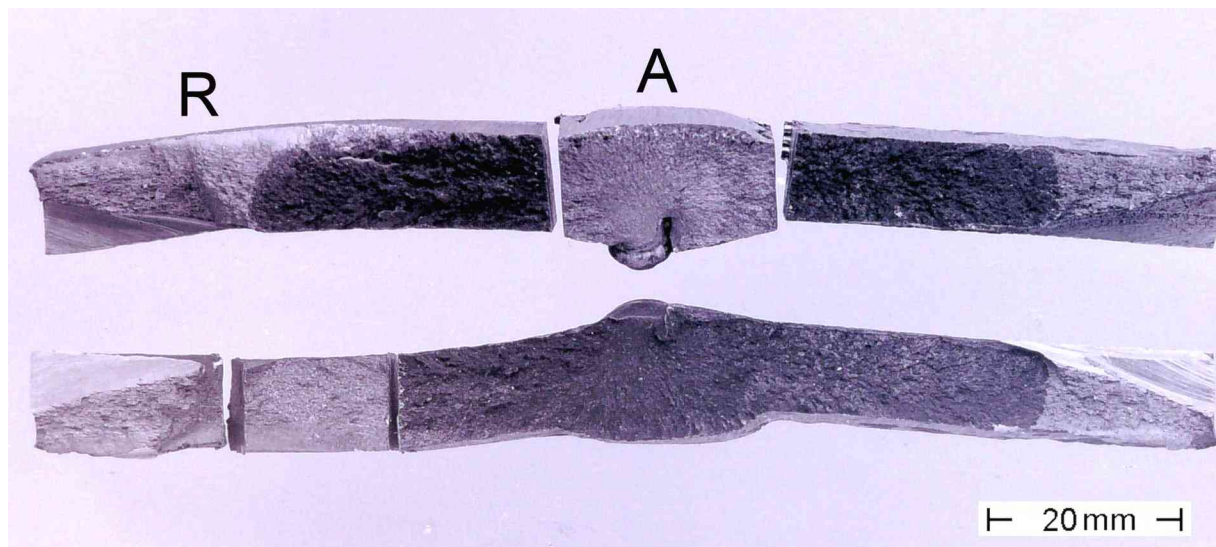
Der Riss ist im Wurzelbereich der Rundnaht gestartet und war nach beiden Seiten etwa 40 mm gelaufen. Die Wurzel der Naht hing durch, was wiederum die Ausbildung einer Kerbe bedingte.

Die Tiefe der Kerbe betrug 4 mm. Der Anriss war strähnig ausgebildet, der (Labor-)Restbruch matt-samtig (Bild 1).

Bild 1: Beide Bruchhälften; Anriss A mit strähnigem Gefüge, Restbruch R samtig, Riss-Start an Nahtwurzel (durchhängend). Oben Rissursprung, unten Rissflanke heraus geschnitten und gereinigt (inhibierte Säure)

Es hatte sich ein Riss ausgebildet, der längs der Rohrachse verlief und schließlich hängen blieb. Der Riss-Start erfolgte an einem Wurzelfehler (Durchhang und Kerbe), das heißt, die Wurzel war nicht „durchgeschweißt“ worden.

Es wurde geschlossen, dass sich der Druck impulsartig erhöht hatte (Kriegseinwirkung?). Letztlich konnte aber nur empfohlen werden, ordentlich zu schweißen.

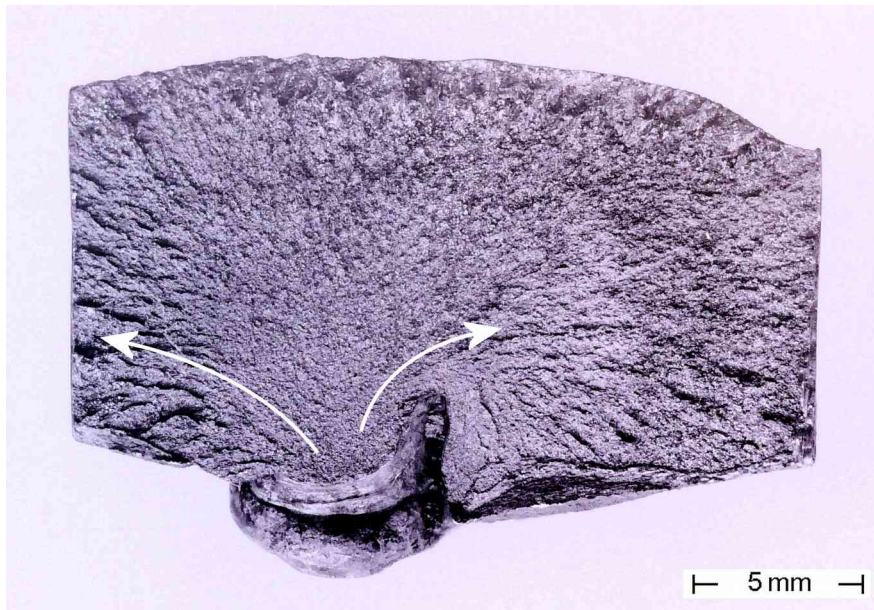
Der genaue Riss-Startpunkt fand sich am Scheitelpunkt der Schweißschuppe (Bild 2).

Bild 2:
Riss-Start an
Schweißschuppe,
daneben
Wurzelkerbe in
der Tiefe von
4 mm (Mittelteil
aus Bild 1)

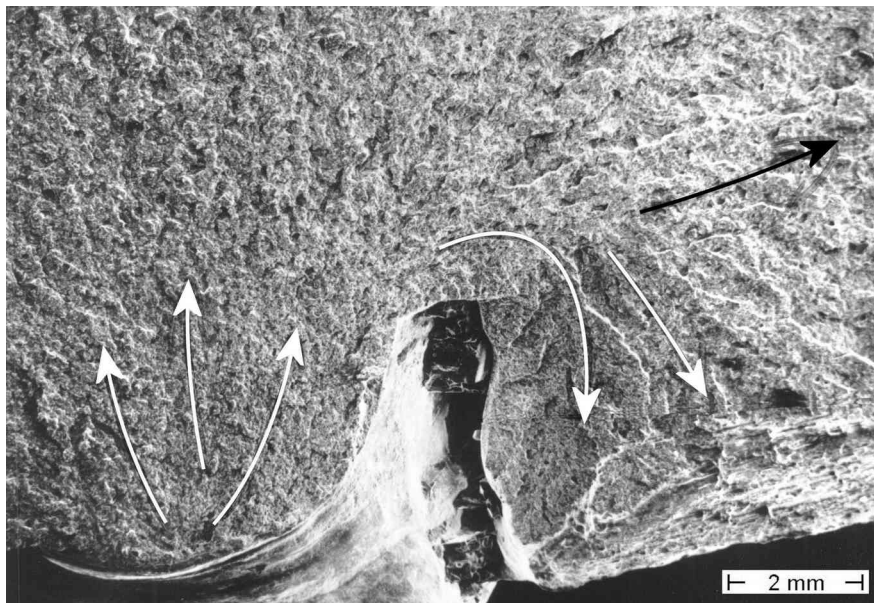
Die Übersichtsaufnahme mit dem REM bestätigt naturgemäß den lichtoptischen Eindruck; der Anriss umläuft die Wurzelkerbe (Bild 3).

Bild 3:
REM-Aufnahme
als Übersicht
(Ausschnitt aus
Bild 2)

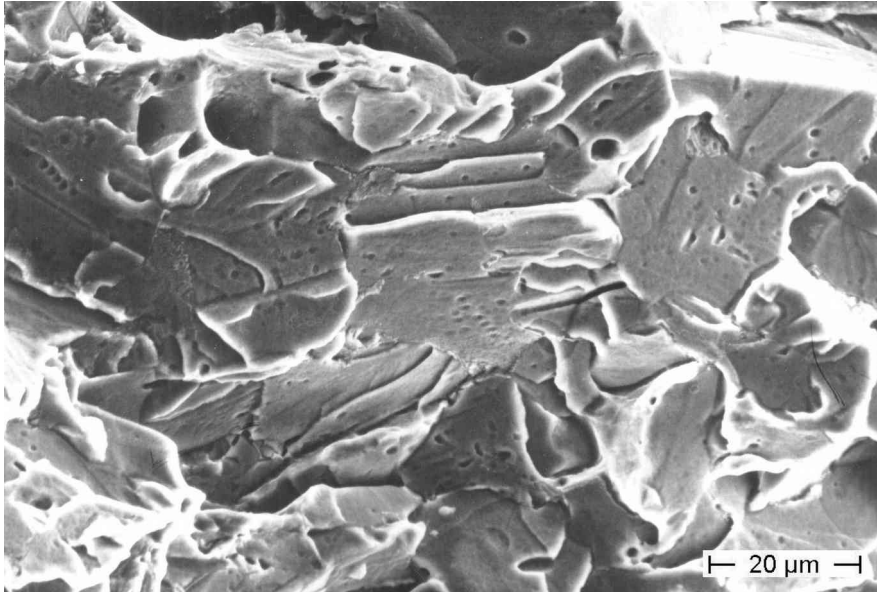
Bei höherer Vergrößerung findet sich ein transkristallin verlaufender Bruch, welcher die einzelnen Körner gespalten hat (Bild 4).

Bild 4:
Spaltbruch im
Anrissbereich

Das Bruchgefüge war transkristallin-spröd ausgebildet (Spaltbruch), wie es für einen ferritischen Stahl in der Zähigkeitstieflage typisch ist.

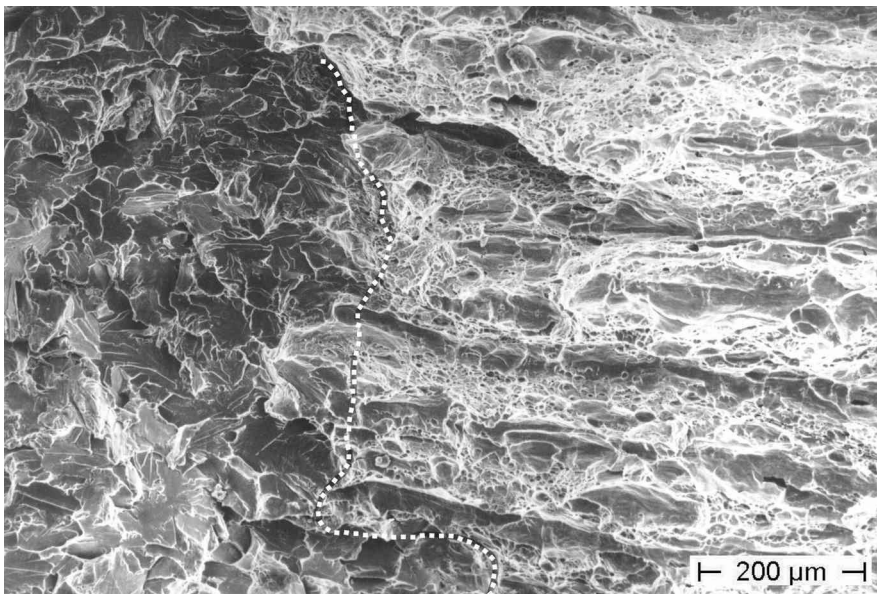
Die Rissflanke ist durch einen Wechsel vom Spaltbruch zur Wabenstruktur gekennzeichnet (Bild 5).

Bild 5:
Rissflanke;
Übergang vom
Anriss (links) zum
Restbruch;
dort zeilig-wabige
Strukturen
(Probe gegenüber
Bild 1 gedreht)

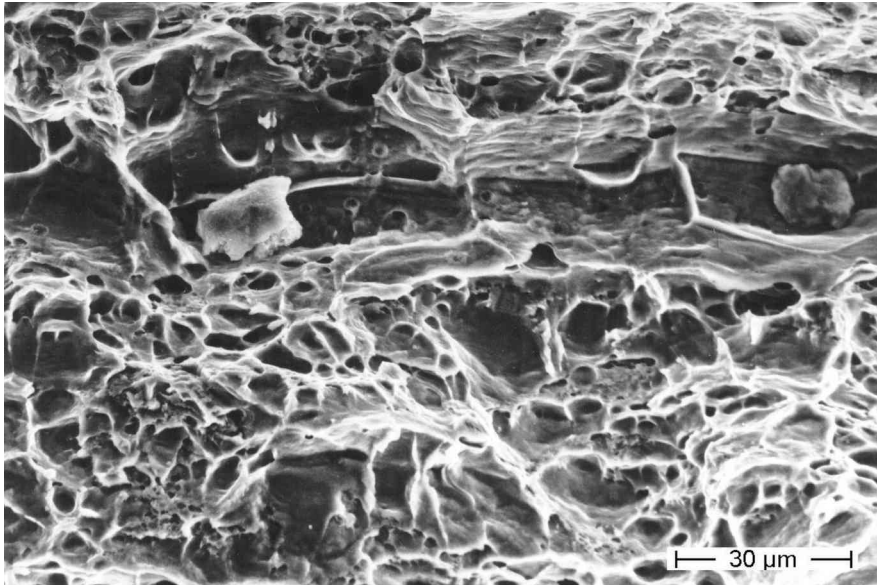
Die Waben sind fein-rundlich oder grob-länglich ausgebildet. Im letzteren Fall finden sich Reste von Einschlüssen, bei denen es sich üblicherweise um Sulfide handelt (Bild 6).

Bild 6:
Restbruch;
längliche Waben
mit
Einschlussresten
(Sulfide werden
bei der
Reinigung mit
inhibierter Säure
aufgelöst)
