Durchbläser an den Auslassventilen von Schwerölmotoren durch Korrosion und Thermoschocks

Im Folgenden geht es um Schäden an Schiffshilfsdieseln, auch als „mittelschnell laufende Dieselmotoren“ bezeichnet. Die Sitzflächen der Auslassventile dieser Motoren wurden auf Grund der genannten Probleme durch eine Aufschweißlegierung gepanzert.

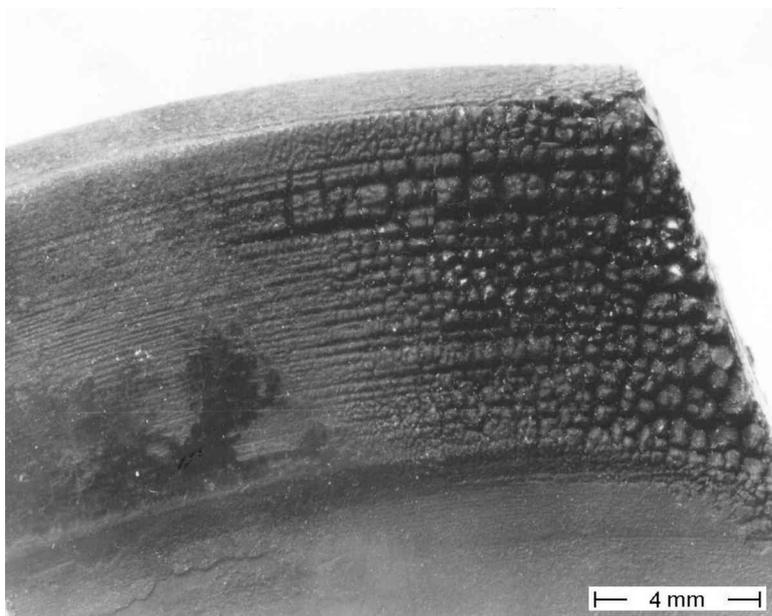
An den Sitzflächen der Auslassventile stellten sich alsbald lokale Auskolkungen ein, so dass die Dichtwirkung aufgehoben war. Die Oberflächenausbildung dieser „Durchbläser“ erinnert an Pflastersteine. Diese werden mit zunehmendem Abtrag gröber (Bild 1 und Bild 2).

Bild 1:
Übergang zu einer
Schädigungszone mit
Pflastersteinstruktur

Als Abhilfe blieb nur der Übergang auf Nickellegierungen.

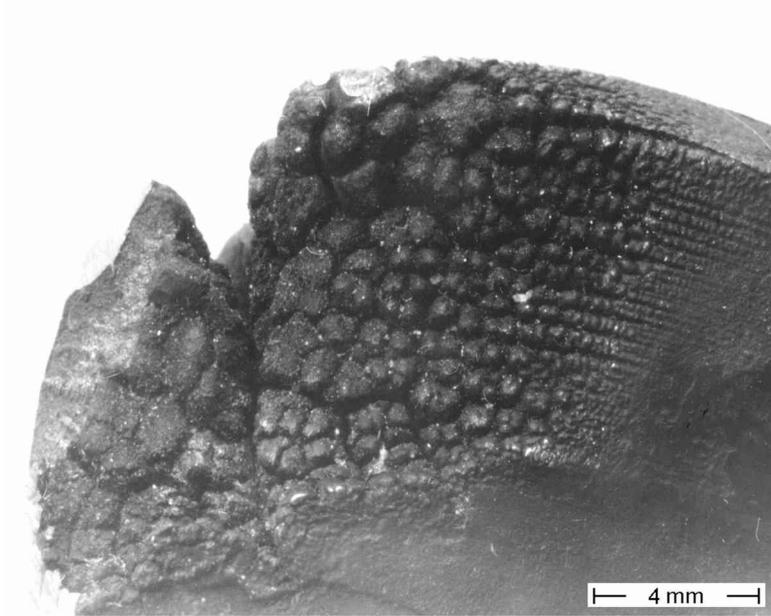
Bild 2:
Bereich eines
Durchbläfers

Zusammenfassend kann festgestellt werden, dass sich die Durchbläser aus der Überlagerung von Thermoschocks mit einer Korrosion durch Vanadiumpentoxid ergeben haben.

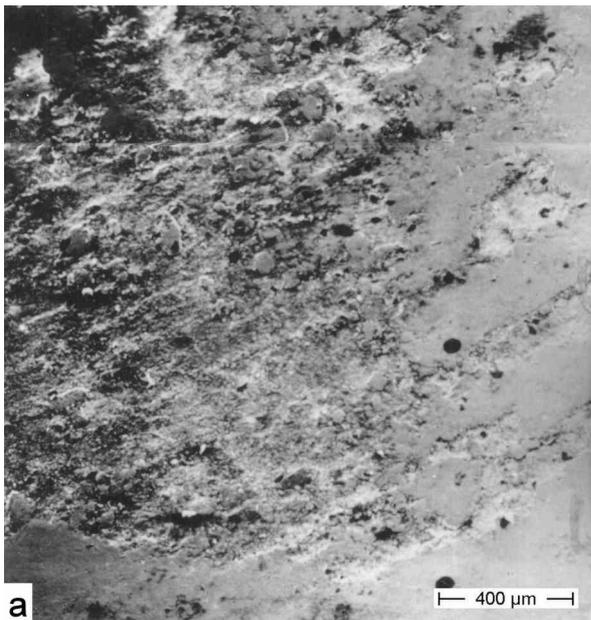
Die verschiedenen Stadien des Abtrags bei mäßig hoher Vergrößerung sind in Bild 3 zu sehen.

Bild 3: Anfangsstadium der Schädigung
a) Bereich schwachen Abtrages

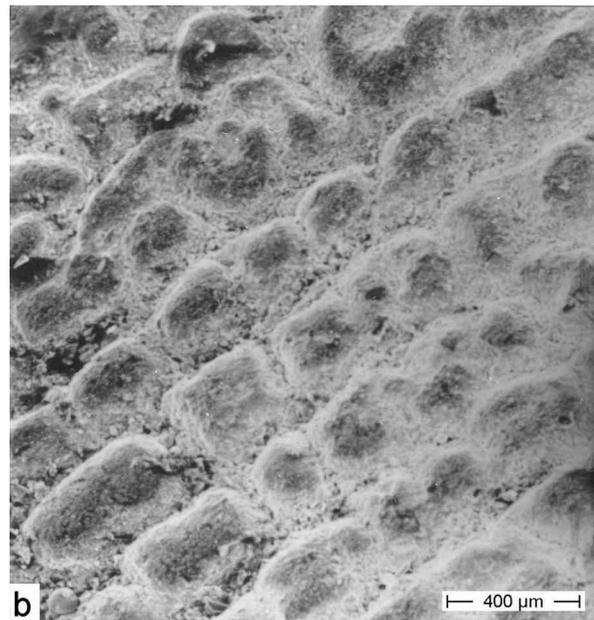
b) starker Abtrag („Pflastersteine“)

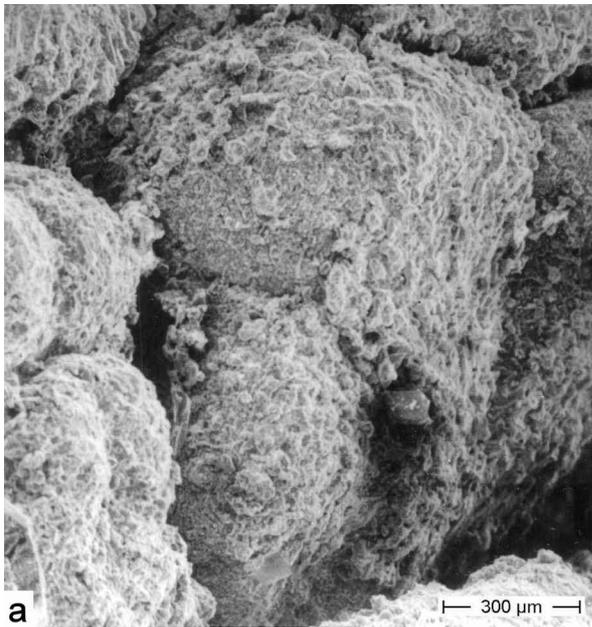
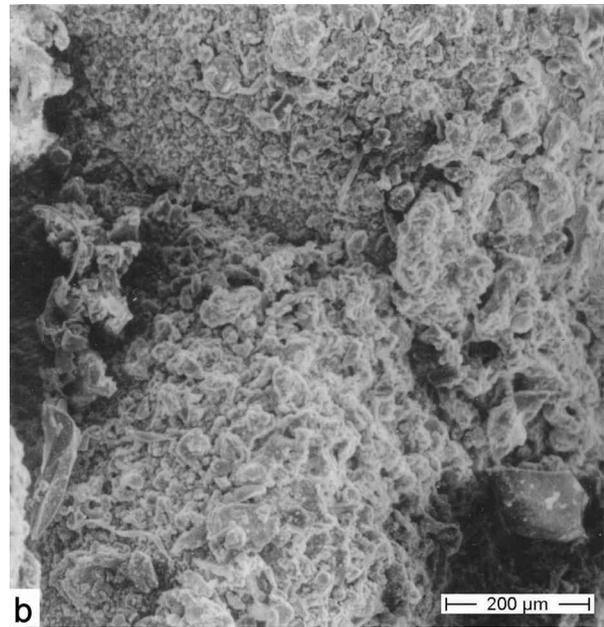
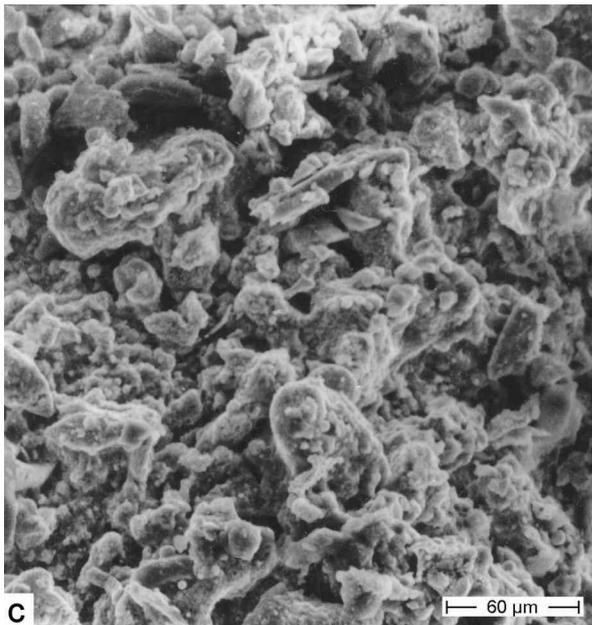
Die Struktur der Pflastersteine ist in Bild 4 dargestellt. Es findet sich eine aufgelockerte Unterstruktur. Bei höherer Vergrößerung zeigt sich, dass der Belag eigene Kristallite ausgebildet hat.

Bild 4:
Pflastersteinbereich;
aufgelockerte Strukturen mit eigener Kristallisation
(Vergrößerungsfolge)

Im vorliegenden Fall hatte sich ein Belag von kristalliner Struktur ausgebildet, der im Wesentlichen Vanadium enthält. Offensichtlich liegt dieses als Vanadiumpentoxid vor.

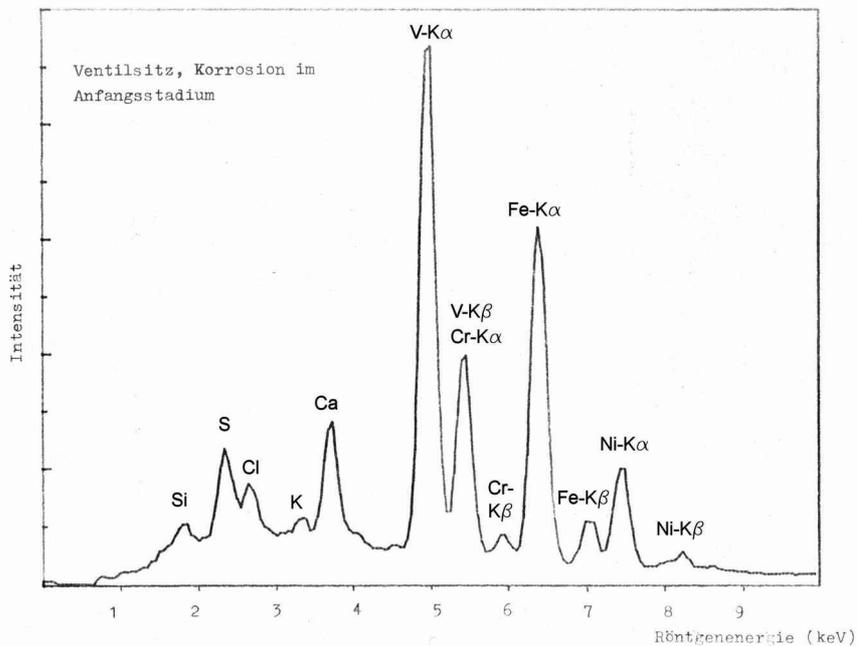
Die EDX-Analyse im Bereich der schwächeren Abzehrung ergab hauptsächlich Vanadium, desweiteren Calcium, Schwefel und Chlor. Erfasst wurden auch die Elemente der Unterlage (Bild 5).

Bild 5: Analyse im Bereich mäßigen Abtrages: Vanadium, Calcium, Schwefel und Chlor sowie die Elemente der Unterlage (Chrom, Eisen und Nickel)

Mit zunehmendem Abtrag schlug die Unterlage immer stärker durch.
