Bruch des Pleuels eines Mähreschermotors II

Mit seinem V8-Motor (SVD 14,5/12,5 – 1 SWV) war der Mährescher E 516 (mit Nachfolger E 517) die stärkste Einheit unter den ostdeutschen Erntemaschinen. Die Räder wurden einzeln auf hydraulischem Wege angetrieben. Dieses Prinzip verlieh dem Mährescher eine hohe Geländegängigkeit. Im Fall eines Motorschadens konnte dieses Gerät jedoch nur mit dem Tieflader vom Feld gefahren werden. Ein solcher Einsatzschaden wird im Folgenden beschrieben.

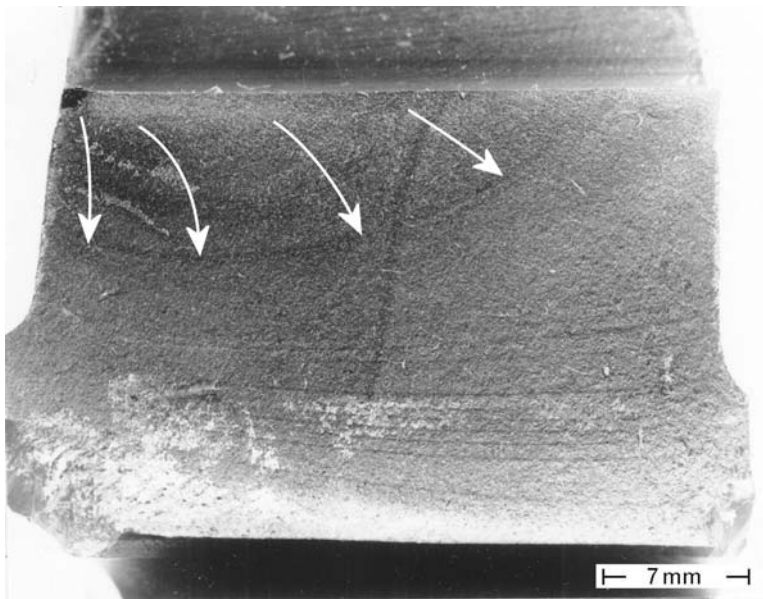
Gebrochen war der Deckel einer Pleuelstange. Rastlinien liegen konzentrisch zu einem dunklen Bereich, der sich an einer der beiden Kanten der Innenfläche findet. Der dunkle Bereich hat eine Ausdehnung von etwa 1 mm; es handelt sich offensichtlich um einen Defekt, siehe Bild 1 und Bild 2.

Bild 1:
Rastlinien um einen
Defekt an der linken
oberen Kante
(Übersichtsaufnahme)

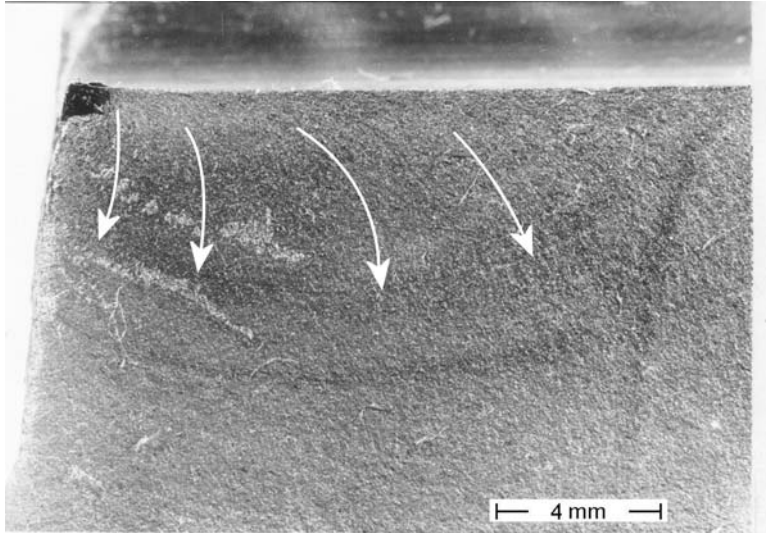
Da der Startpunkt an einer Kante liegt, ist der Riss zunächst etwa diagonal in den Querschnitt eingetreten und hat sich dann in Richtung Außenwand eingedreht. Rastlinien markieren Betriebspausen und kennzeichnen den Ermüdungsbruch.

Bild 2:
Rissverlauf zur ersten
ausgeprägten
Rastlinie markiert
(Ausschnitt aus
Bild 1)

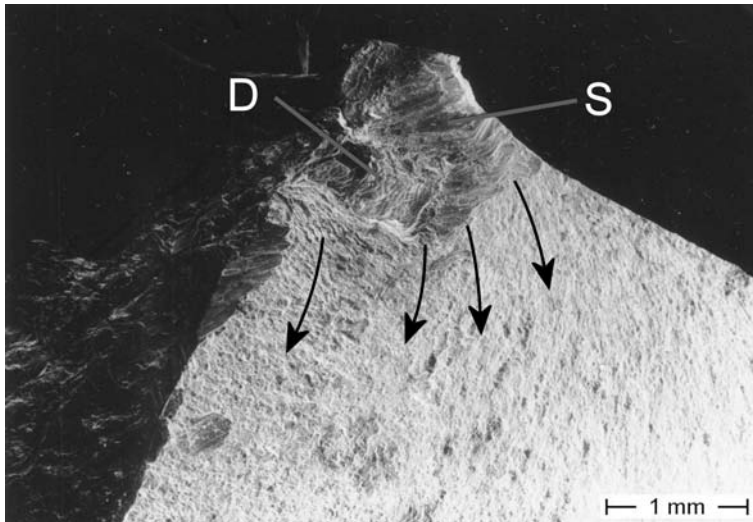
Der eigentliche Defekt liegt größtenteils etwas vertieft zur eigentlichen Bruchebene, so dass sich eine Scherzone ergab, die allerdings bei der Präparation verletzt wurde (Bild 3).

Bild 3:
REM-Aufnahme des
Riss-Startbereiches
(Ausschnitt aus
Bild 2)
D = Defekt
S = Scherbereich

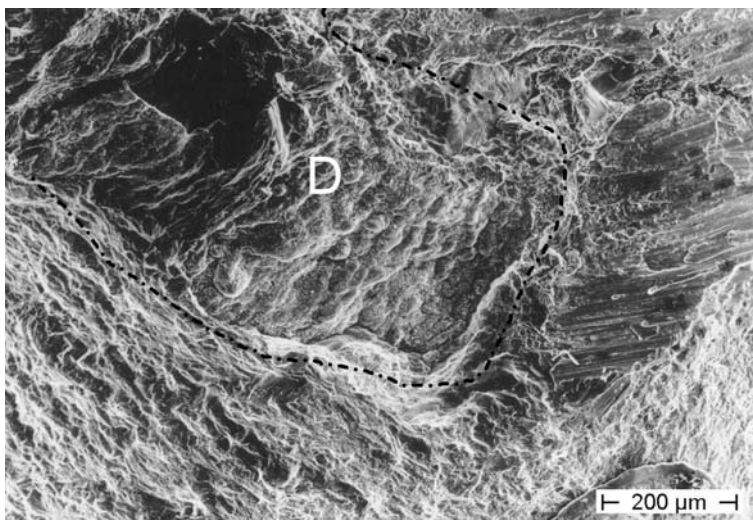
Der eigentliche Defekt hat eine Ausdehnung von 0,5 * 0,8 mm (Bild 4).

Bild 4:
Defektbereich
umrandet,
Ausdehnung:
0,5 * 0,8 mm
(Ausschnitt aus
Bild 3)

Der Pleueldeckel war durch Ermüdung gebrochen. Als Starter hatte ein Kantendefekt in der Ausdehnung von 0,5 * 0,8 mm gedient. Es wurden dort Verrundungsstrukturen sichtbar, die ihn als Lunker kennzeichnen. Dieser war bei der Bearbeitung angeschnitten worden.

Es wurden Maßnahmen zur zerstörungsfreien Prüfung der Pleuel-Rohlinge eingeleitet, so dass dieser Schaden ein Einzelfall blieb.

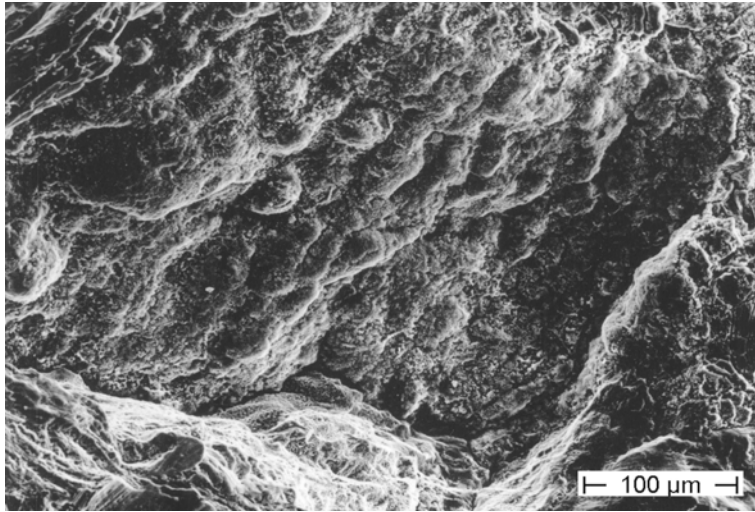
Die Wände des Defektes tragen eine Verrundungsstruktur, die sich durch ein ungestörtes Kristallwachstum in den Hohlraum ergibt. Der Defekt ist also schon bei der Erstarrung entstanden. Es handelt sich um einen Schwindungshohlraum, allgemein als Lunker bezeichnet (Bild 5).

Bild 5:
Verrundungsmuster
auf Defektfläche
(Ausschnitt aus
Bild 4)
