Querrissbildung in den Rundnähten eines Heißwassererzeugers – Ursachen und Gegenmaßnahmen

ZIS-Mitteilungen 31 (1989) H. 8, S. 807-812

Bei der Revision eines Heißwassererzeugers HWE (Ø 2000 mm, 20 mm Wanddicke, rd. 8500 mm lang) aus 19Mn5, wurden innen Querrisse in allen Rundnähten festgestellt in dem Bereich, der wasserbenetzt ist. Schadhafte Wandungsteile wurden zur Untersuchung herausgetrennt mit dem Ziel, die Rissursachen zu ermitteln und Gegenmaßnahmen abzuleiten. Darüber wird berichtet.

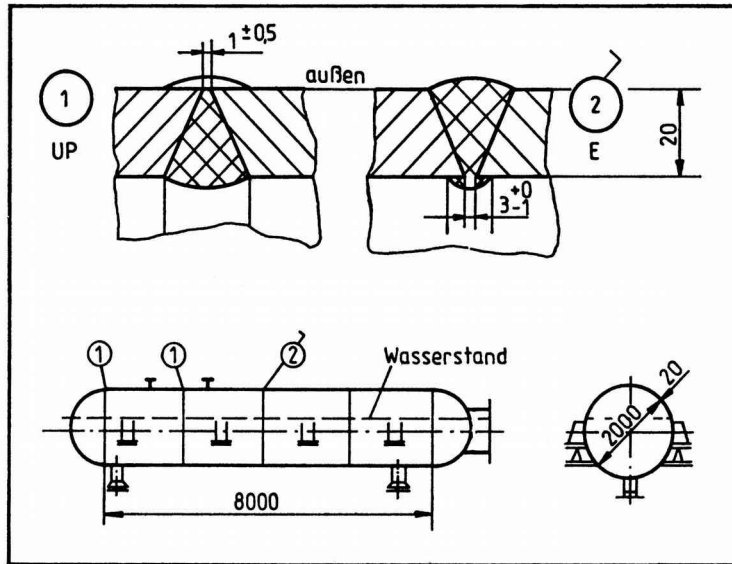
Die wesentlichen Einzelheiten des HWE sind im Bild 1 schematisch dargestellt und wie folgt ergänzend zu beschreiben: Tragpratzen beiderseitig mittig angeordnet.

Naht 1: V-Naht nach innen, 3 Lagen von innen, Kapplage von außen, beiderseitige UP-Schweißung (Pie 12 UPS, 10Mn4).

Naht 2 (Behältermitte): V nach außen, Kapplage innen („Montagenaht“),

Bild 1: Heißwassererzeuger (schemat.) mit Hauptabmessungen und Schweißnahtangaben, Werkstoff 19Mn5

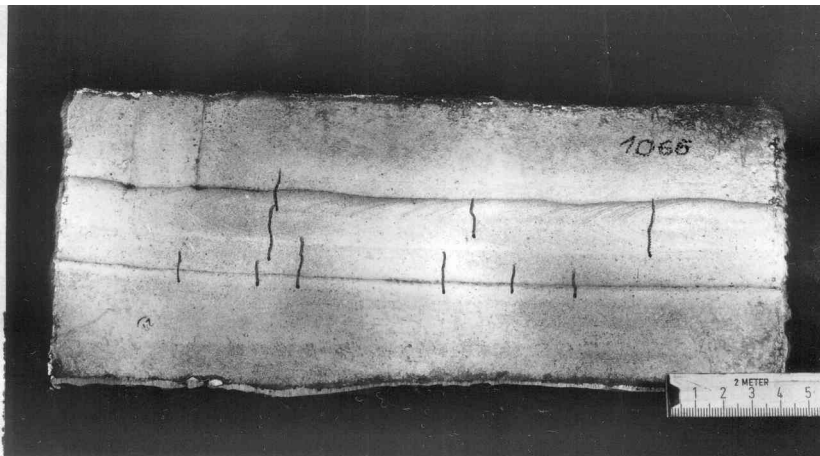
Bild 2: Herausgetrennter Schadbereich mit den typischen Rundnaht-Querrissen, Behälter-Innenseite (Foto: TÜ-WTL [1], Risse nachgezogen)

Bild 2 zeigt das typische Schadensbild eines heraus getrennten Schadbereiches, d. h. Querrisse an der Innenwandung des HWE über die Rundnaht und in den Grundwerkstoff. Einer der Querrisse wurde ausgewählt und gewaltsam aufgebrochen.

Es kann als gesichert angesehen werden, dass die Rissbildung im untersuchten HWE durch dehnungs- bzw. spannungsinduzierte Korrosion verursacht wurde. Als maßgebende Einflüsse kommen hohe Eigenspannungen der Rundnaht in Verbindung mit der Betriebsbeanspruchung und Wasserstoffeintrag in Betracht. Zur Verringerung der Eigenspannungen wurde die Schweißtechnologie durch folgende Gegenmaßnahmen modifiziert:

- Schweißen mit reduzierter Streckenenergie,
- Verringerung des Schweißgut-Eintrags,
- Spannungsarmglühen nach dem Schweißen.

Alle in Betrieb befindlichen HWE wurden umgehend inspiziert, geschädigte Bauteile nicht weiterbetrieben. Bei Neuanfertigung wurde die Konstruktion so geändert, dass das komplette Bauteil abschließend spannungsarm gegläht wird. Eine weitere Gegenmaßnahme bestände darin, innen auf der Nahtoberfläche durch Kugelstrahlen Druckspannungen zu erzeugen. Diese Möglichkeit war z. Z. nicht gegeben. Es wurden verkürzte Revisionstermine festgelegt.

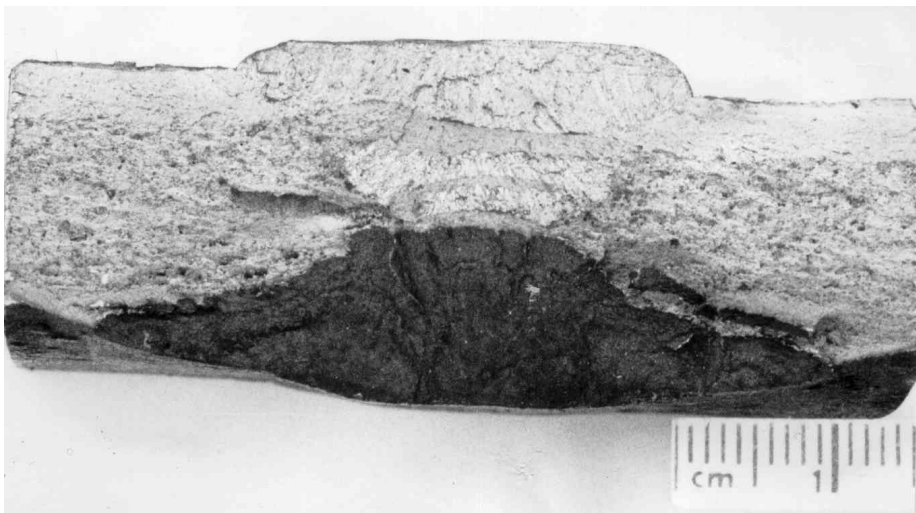
Im Bild 3 ist zu erkennen, wie sich, von innen ausgehend, die „Alt-Anriss“- und korrodierte Fläche (dunkel) der ersten UP-Innennähte deutlich gegen die von außen geschweißten UP-Nähte (helle Gewaltbruchfläche) abgrenzt.

Bild 3: Aufgebrochener Querriss dunkel: „Alt-Anriss“- Fläche, innen
hell: Restquerschnitt Gewaltbruch (Foto: ZIS Halle [2])

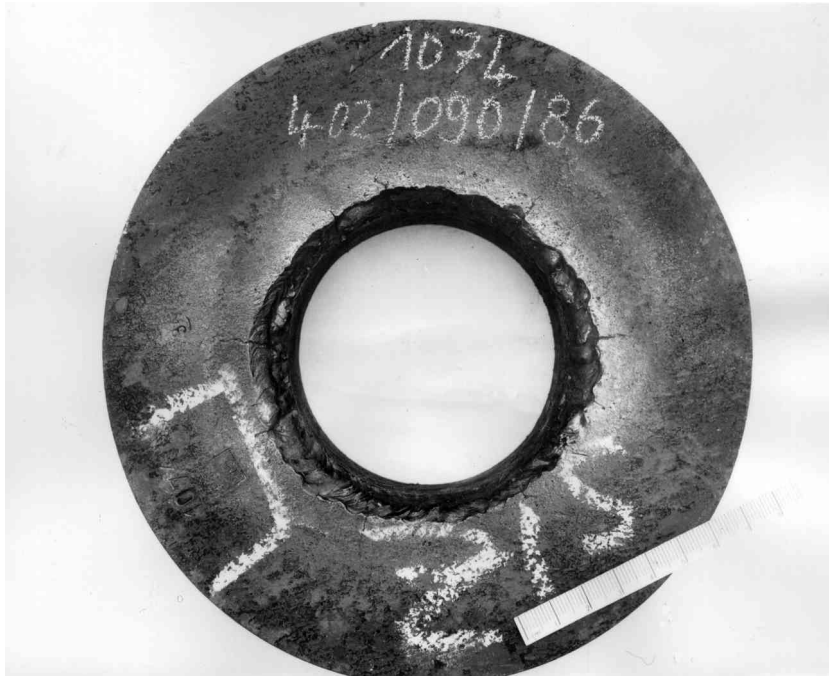
Bild 4: *Eingeschweißter Stutzen DN 80, Ansicht von der Behälterinnenseite, mit Anrissen (Foto: ZIS Halle [2])*

In gleicher Weise ist Bild 4 auszuwerten, die Schädigung über die Schweißnaht am eingeschweißten Stutzen an der Behälterinnenwandung, die nur an den Stutzen im wasserberührten Bereich auftrat, in Übereinstimmung mit den Feststellungen aus der Literatur, worauf im nächsten Abschnitt eingegangen wird.

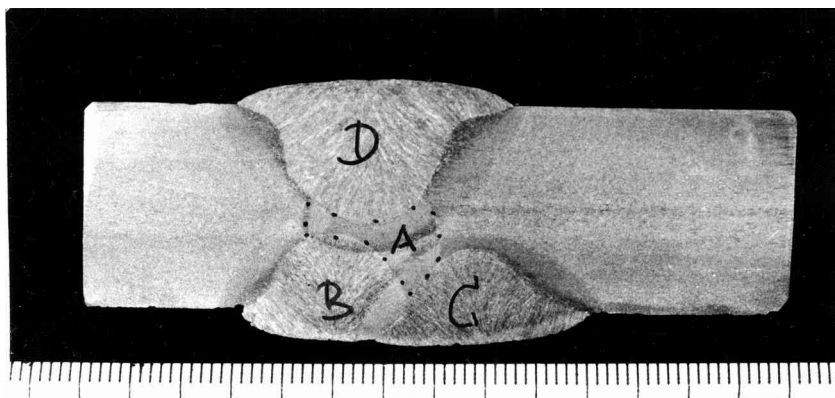
Bild 5 zeigt den Lagenaufbau der UP-geschweißten Rundnaht I im Makroschliff aus einem ungeschädigten Bereich.

Bild 5: *Makroschliff UP-Naht, Lagenaufbau A, B, C innen, D Kapplage von außen (Foto: TÜ-WTL [2])*

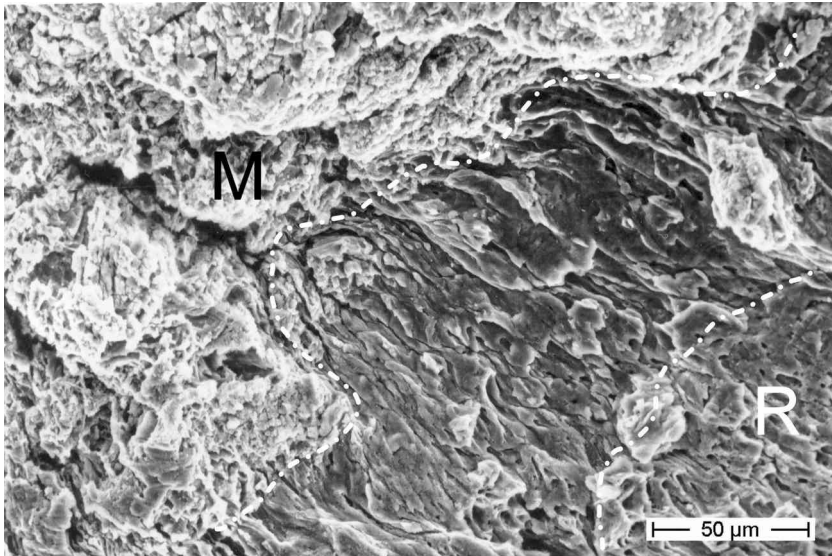
Aus der REM-Prüfung wird auszugsweise Bild 6 wiedergegeben (Übersicht). Es zeigt im helleren Bereich M oben links Magnetit, im dunkleren Bereich R unten rechts den Restbruch, Rissausbreitungsrichtung M nach R. Das Bruchgefüge wird als wasserstoffbedingt erkannt.

Bild 6: REM-Aufnahme, Übersicht, $V = 400:1$
heller Bildteil: Magnetit (oben links)
dunkler Bildteil: Restbruch (unten rechts) entsprechend
Rissausbreitungsrichtung (Foto: AdW, IFE Halle [3])

Unbestritten ist ebenso der notwendige zusätzliche Einfluss von Wasserstoff, mit der REM-Prüfung mikrofraktografisch nachgewiesen [3]. Der Wasserstoff kann von der Metalloberfläche während der Dehnung direkt aus dem Wasser abgespalten werden als sog. Triboprozess, ohne dass eine merkliche Korrosion notwendig wäre [7, 9].
