## Ermüdung an einer Einspritzleitung (KKW Greifswald)

Im Kernkraftwerk Greifswald wurden vier Blöcke betrieben, deren Leistung jeweils auf 440 MW ausgelegt war. Anlässlich einer Dichtheitsprobe im Jahre 1984 wurde ein Riss an einer Einspritzleitung gefunden, welche zum Primärkreislauf gehörte. Der Riss war umlaufend an der Innenseite gestartet und mit einer Länge von 40 mm zur Außenwand durchgetreten. Die Risslage war dadurch gegeben, dass die Wanddicke innenseitig auf die Hälfte geschwächt worden war. Somit lag eine konstruktive Kerbe vor.

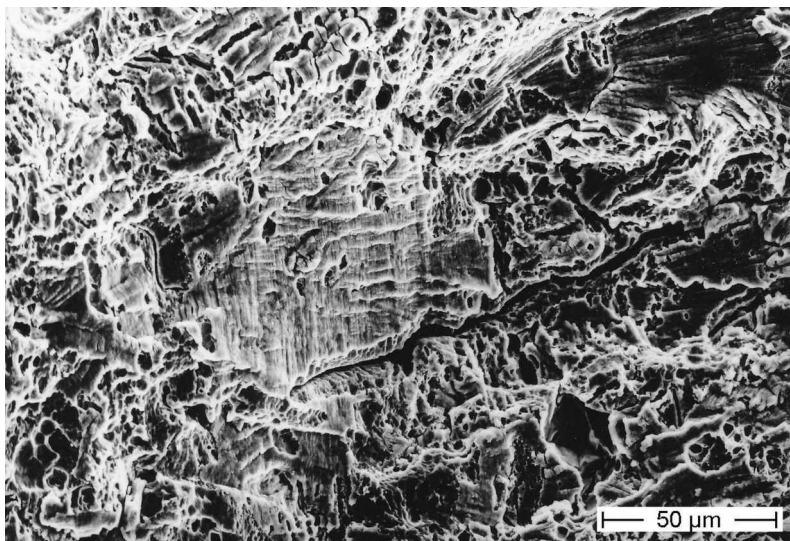
Im Risseinlauf war die Bruchfläche weitgehend durch Korrosion zerstört worden; nur vereinzelt fanden sich intakte Bruchfelder, wie es in (Bild 1) zu sehen ist.

Bild 1:  
zwei Bruchfelder  
erhalten  
(mittig und rechts  
oben)

Die Korrosion des Risseinlaufbereiches lässt sich damit erklären, dass es längere Phasen gegeben hat, in denen die Wechselbelastung ruhte. Das Wasser im Riss verarmte an Sauerstoff, und die Passivität des Stahles brach zusammen (Spaltkorrosion).

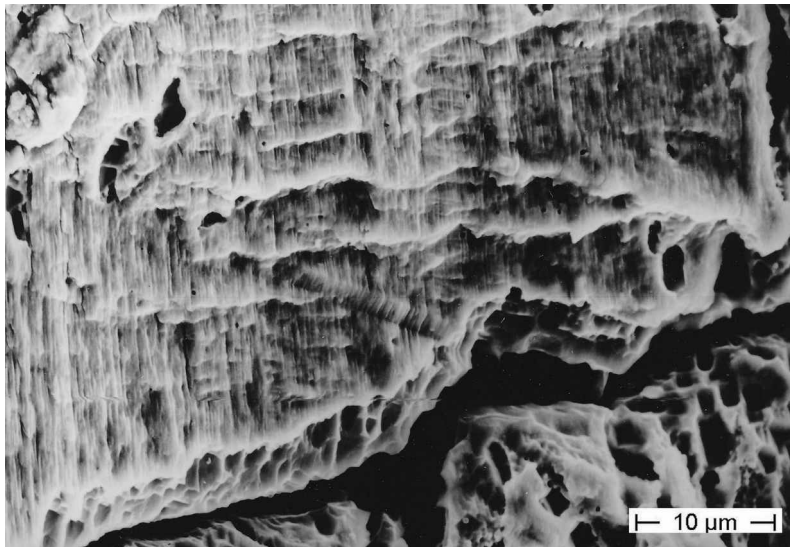
Bei höherer Vergrößerung wird eine Querstreifung sichtbar (Bild 2).

Bild 2:  
Bruchbahnen mit  
Querstreifung  
(Ausschnitt aus Bild 1)

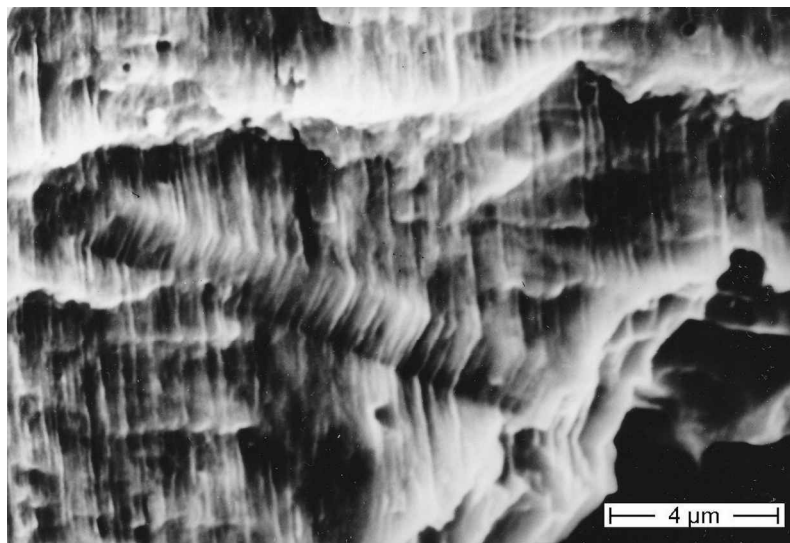
Verschiedentlich sind die Bruchbahnen geradflächig ausgebildet, d. h., sie orientieren sich am Kristallgitter. Die Breite der Streifen beträgt  $0,2\ \mu\text{m}$ , was die Grenze der Erkennbarkeit darstellt (Bild 3).

Bild 3:  
kristallographisch  
orientierte  
Bruchbahnen  
(Ausschnitt aus Bild 2)

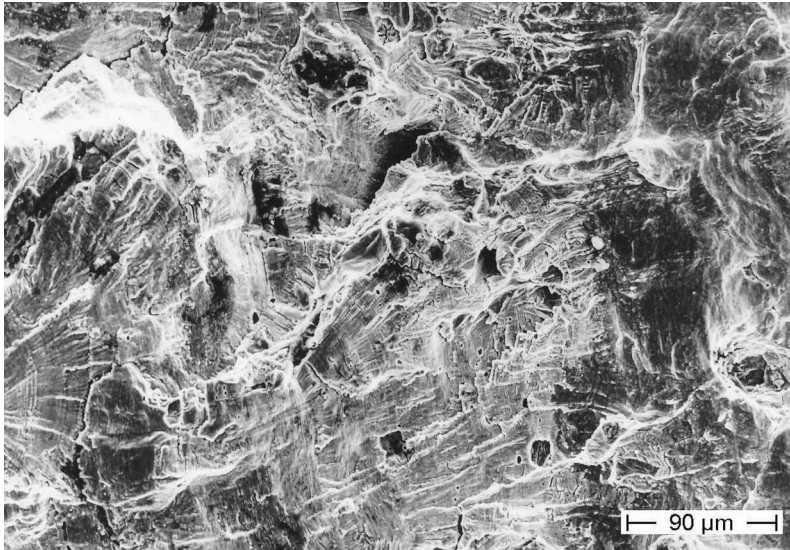
Am Übergang zum Restbruch sind die Bruchstrukturen erwartungsgemäß gut erhalten (Bild 4).

Bild 4:  
Übergang vom  
Anriss (links) zum  
Restbruch (rechts)

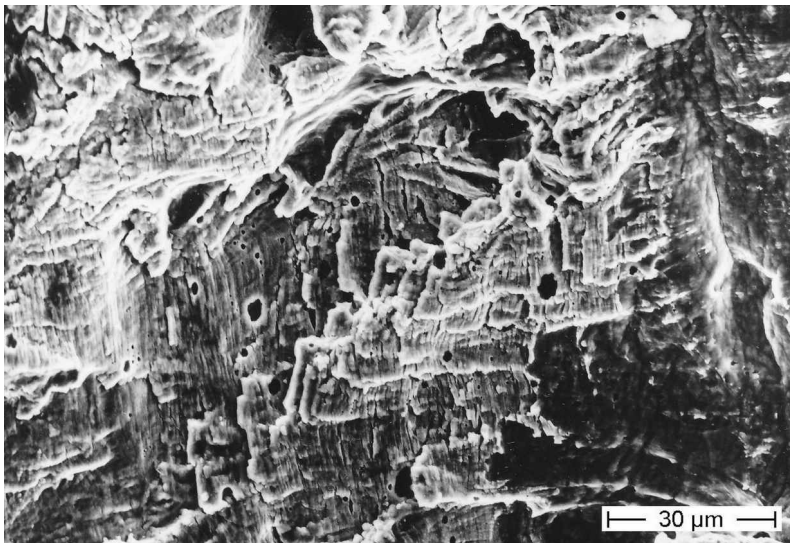
Die Bruchbahnen haben ihren Fächercharakter verloren; die Querstreifung wird nur klar erkennbar (Bild 5).

Bild 5:  
Querstreifen deutlich  
(Ausschnitt aus Bild 4)

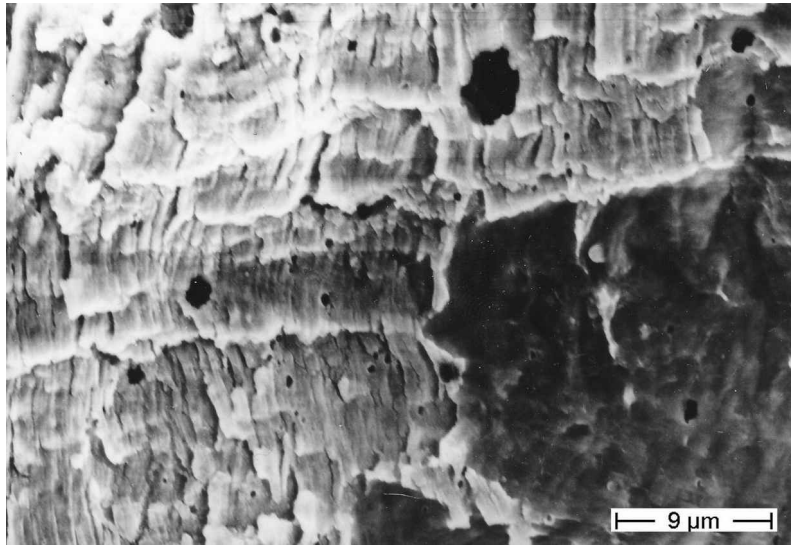
Die Breite der Streifen hat den Wert von etwa  $0,5\ \mu\text{m}$  erreicht. Infolge Serpentinengleitens erscheint der Restbruch zunächst strukturlos (Bild 6).

Bild 6:  
Streifenbreite etwa  
 $0,5\ \mu\text{m}$   
(Ausschnitt aus Bild 5)

Durchgehend wurden quer verlaufende Streifen gefunden, deren Breite von  $0,2\ \mu\text{m}$  auf  $0,5\ \mu\text{m}$  zunimmt. Die Streifen markieren den Rissfortschritt pro Lastwechsel; somit liegt eine Ermüdung vor.
