## Mangelnde Tragfähigkeit von Ösenklöppeln

An einer Hochspannungsleitung verbinden die Ösenklöppel die Isolatoren mit den Mastauslegern. Über einen Knauf werden diese Klöppel in den jeweiligen Isolator einzementiert und über die Öse an einen entsprechenden Masthaken gehängt.

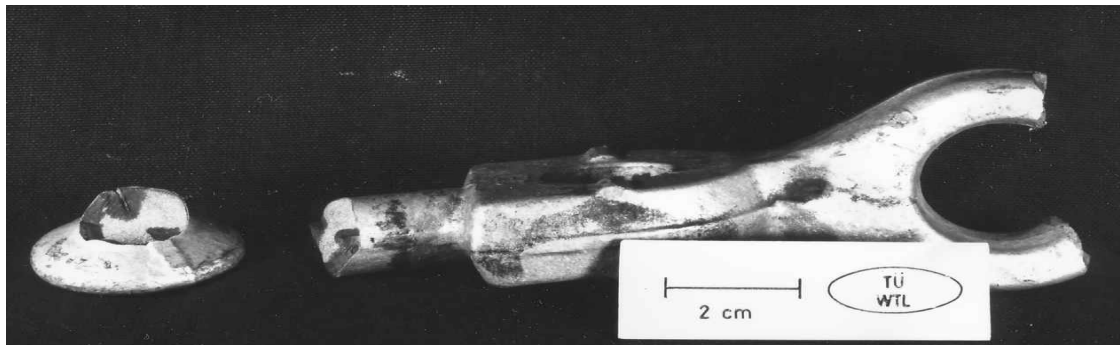
Bei der Montage der Isolatoren hatte es Anfang 1988 im Kraftwerk Hagenwerder Abbrüche gegeben. Als Ursache war primär festgestellt worden, dass statt eines unlegierten Vergütungsstahls (C35) ein legierter (50CrMo4) verwendet wurde, der zwangsläufig eine deutlich überhöhte Härte aufwies. Als Folge war es zur Versprödung teils durch Restwasserstoff (im Knauf), teils durch Beizwasserstoff (in der Öse) gekommen, vgl. [1].

Bild 1: schadhafter Ösenklöppel; Bruch am Knauf (links) und in den Schenkeln der Öse (rechts), Schmiedegrat auffällig

Der angelieferte Ösenklöppel war (wiederum) im Knauf gebrochen.

Als Vorsorge hatte man eine stichprobenartige Belastungsprüfung der Ösenklöppel empfohlen.

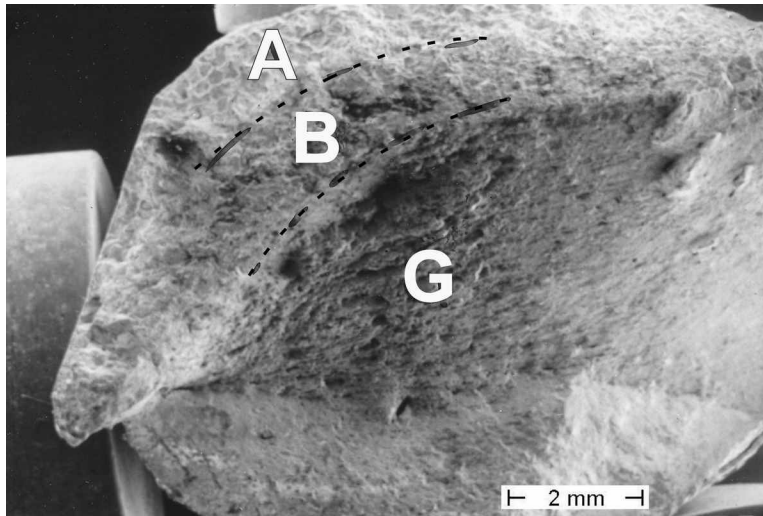
Auf der Bruchfläche des Knaufes findet sich makroskopisch eine Dreiteilung. Die Bereiche A und B sind senkrecht zur Bauteilachse orientiert und zeigen ein körniges Gefüge. Der Bereich G ist faserig ausgebildet und unter  $45^\circ$  zur Achse orientiert, was den Verformungsbruch kennzeichnet (Bild 2).

Bild 2:  
Bereiche A und B  
senkrechte Lage,  
Bereich G als Scherbruch

Bei den Bereichen A und B handelt es sich somit um den Anriss in jeweils unterschiedlicher Ausbildung, bei G um den Restbruch (Gewaltbruch). Im Bereich A wirken die Strukturen eingerundet, im Bereich B körniger (Bild 3).

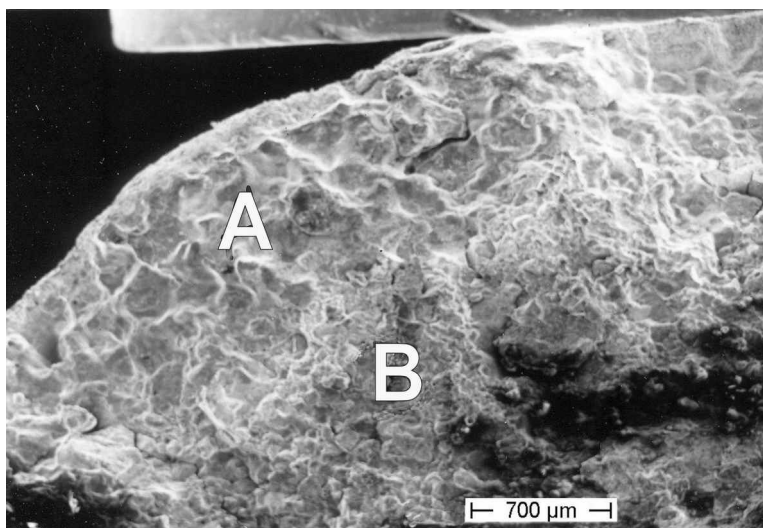
Bild 3:  
Kornstruktur im  
Bereich A eingerundet  
(Ausschnitt aus Bild 2)

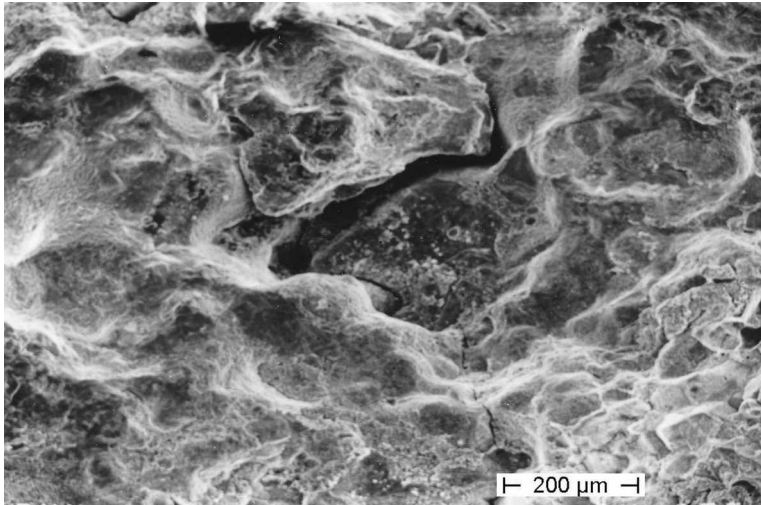
Die Verrundung der Strukturen ergibt sich aus Ablagerungen (Bild 4). Die Analyse (EDAX) ergab, dass es sich um eine dünne Zinkschicht handelt.

Bild 4  
Ablagerungen auf den  
Korngrenzflächen  
(Ausschnitt aus Bild 3)

In seinem oberflächennahen Bereich (A) trägt der Anriss eine Zinkschicht. In der Tiefe (B) liegen die Korngrenzen frei; sie wurden schwach verätzt.

Dem Verzinken ist ein Beizen vorgelagert. Die Säure gelangte in den Riss und hat die Flächen etwas verätzt. Die Schmelze selbst drang nur bis zur etwa halben Tiefe des Risses ein und hat die Strukturen dort mehr oder weniger zugedeckt.

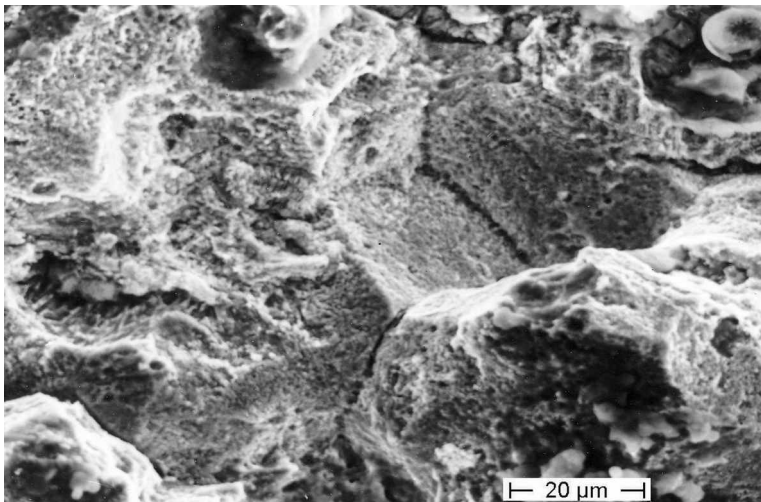
Im Bereich B sind die Kornstrukturen markant ausgeprägt (Bild 5).

Bild 5:  
Zone B,  
Korngrenzflächen deutlich

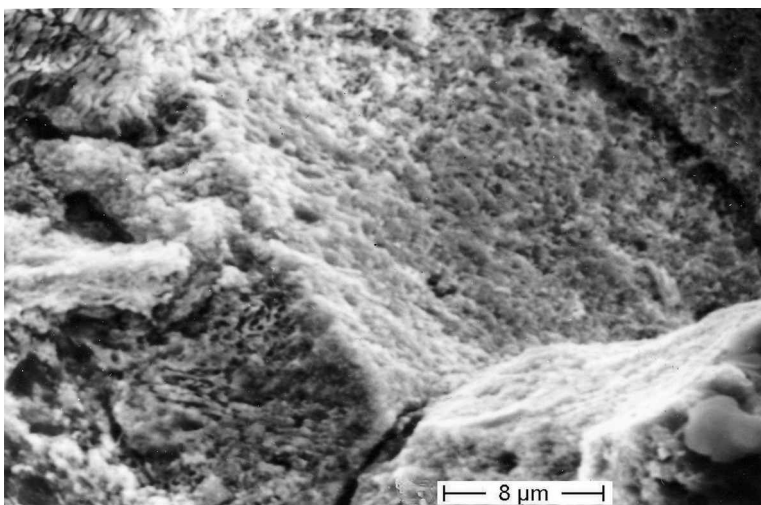
Bei höherer Vergrößerung ist zu erkennen, dass die Strukturen verätzt sind (Bild 6).

Bild 6:  
Korngrenzflächen  
verätzt  
(Ausschnitt aus Bild 5)
