Rissbildung an Spitzenlast-Gasturbinen

Martin Möser, September 2008

In Vockerode bei Dessau wurde 1971 ein Spitzenlast-Kraftwerk mit 6 Gasturbinen zu je einer Leistung von 27 MW erbaut. Als Material kam der Stahl X 10NiCrWTi 36.15 zur Anwendung (siehe [1]).

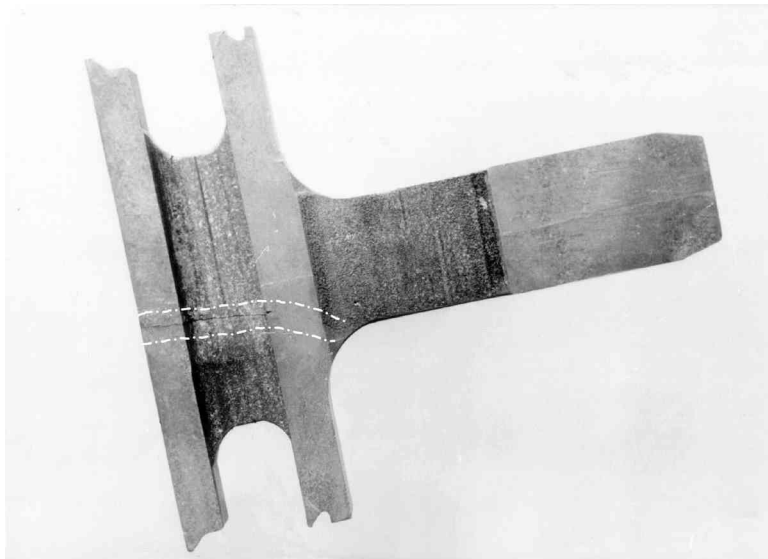
Ein Riss hatte fast den gesamten Fuß durchtrennt (Bild 1). Die Risse liefen vom seitlichen Lüftungskanal her ein (Bild 2). Die Lebensdauer hatte etwa 5 Jahre betragen.

Bild 1
Riss im Fuß, fast
durchlaufend

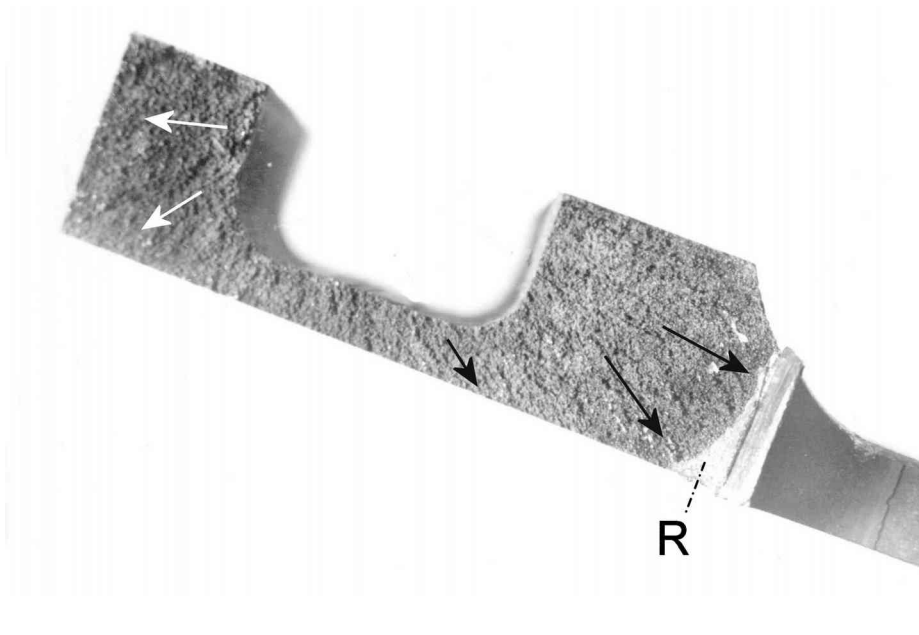
Bild 2
Riss aufgebrochen;
schmales
Restbruchgebiet R

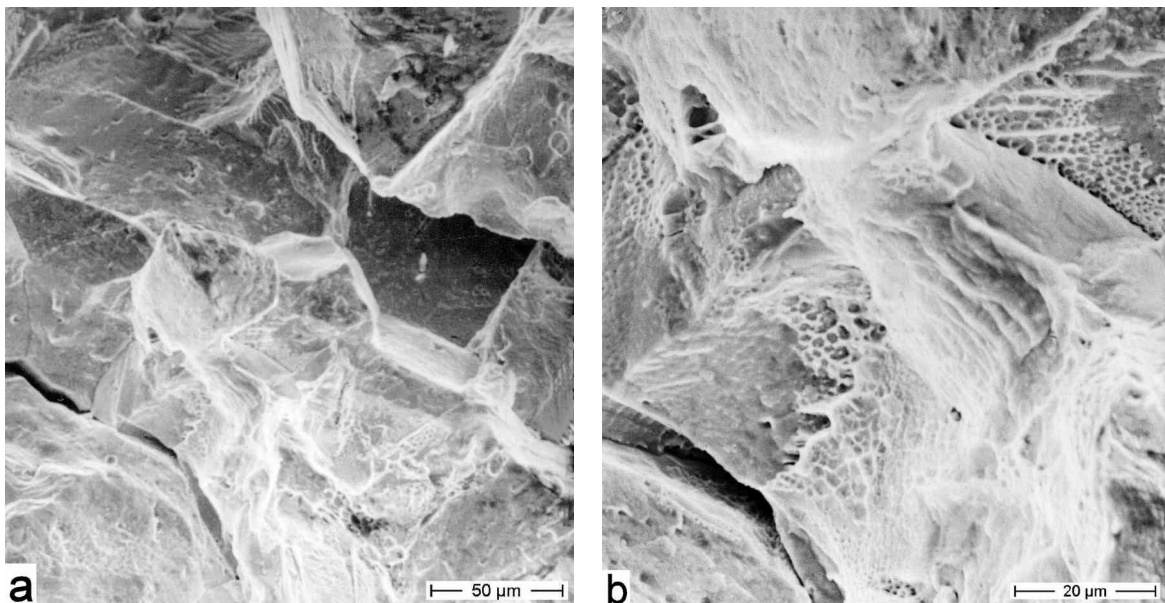
An der unmittelbaren Riss-Spitze lag das Bruchgefüge frei. Der Bruch folgte den Korngrenzen. In ihren Zwickeln haben sich Wabenfelder ausgebildet. Die Waben sind schon in der zweiten Kornreihe hinter dem Übergang verflacht (Bild 3).

Bild 3: Bruchgefüge im Bereich der Riss-Spitze
a) Kornstruktur freigelegt (Übersicht)
b) Waben in den Korngrenzwickeln (Ausschnitt aus Bild 3a, links)

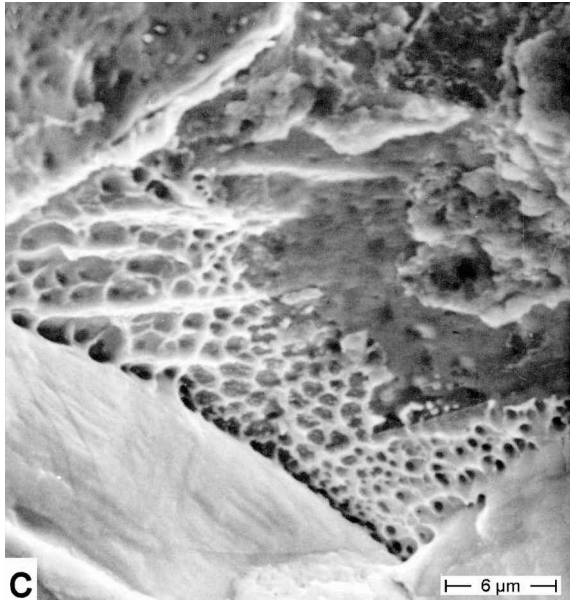
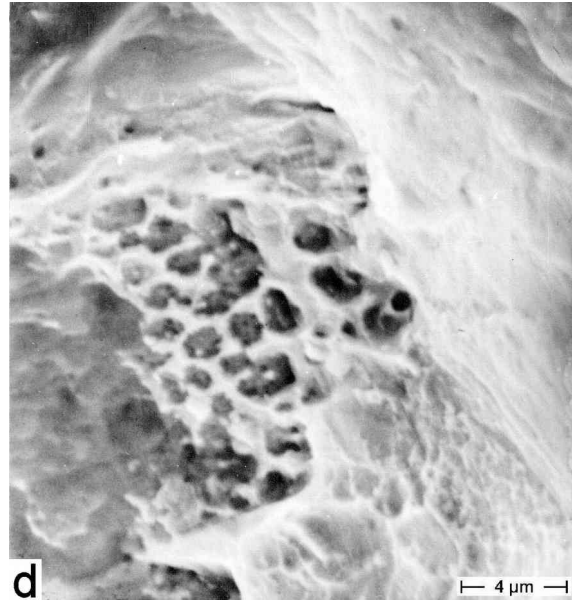
Bild 3 ff: Bruchgefüge im Bereich der Riss-Spitze

c) frische Waben direkt am Übergang (Ausschnitt aus Bild 3b, rechts oben)

d) zweite Kornreihe, Waben hier schon verflacht (Ausschnitt aus Bild 3b, links)

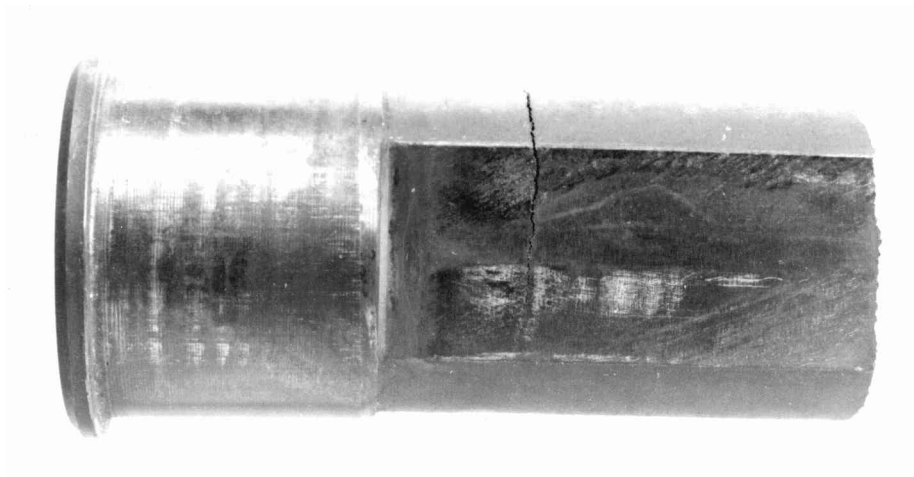
Der Bolzen brach nach einer Betriebszeit von ca. 10 Jahren. Neben dem Hauptbruch findet sich noch ein Nebenriss, der fast den Querschnitt durchtrennt hat (Bild 4). Auf der Hauptbruchfläche bildet sich die Guss-Struktur ab, insofern ist die Rissfortschrittsrichtung nicht zu erkennen (Bild 5).

Bild 4
rechts Hauptbruch-
fläche, in Bildmitte ein
Nebenriss

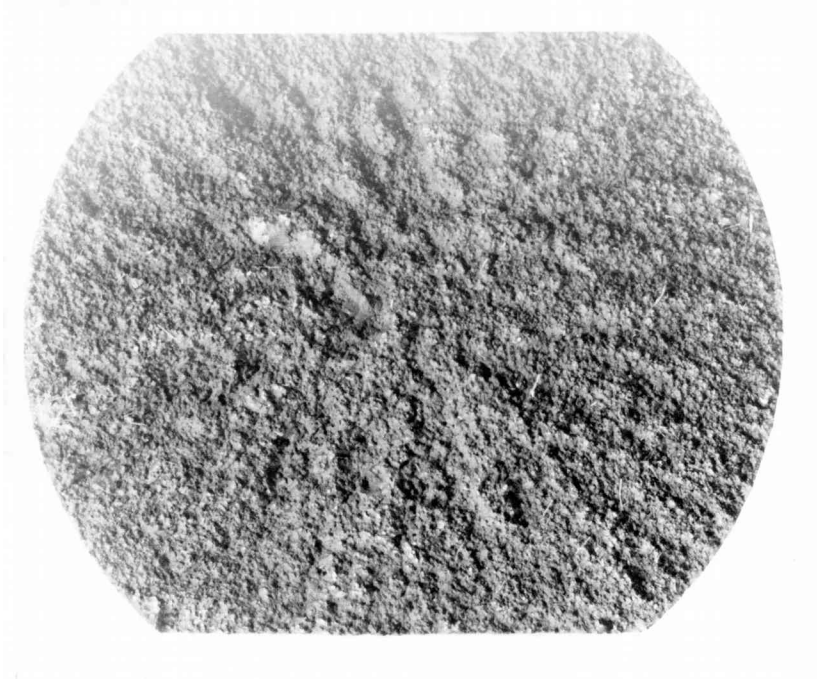
Bild 5
Hauptbruchfläche
Gussgefüge,
keine Rissfortschritts-
richtung erkennbar

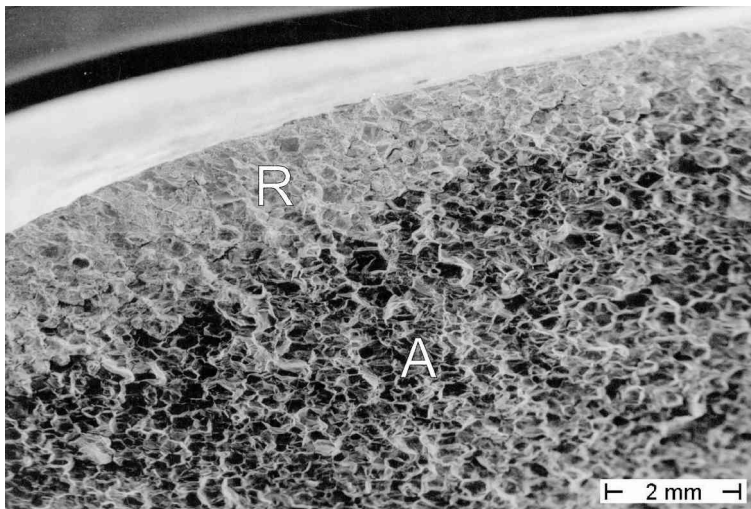
Bild 6
Nebenriss aufgebrochen

Der Nebenriss wurde aufgebrochen. Der Restbruch hat eine Breite von 2 mm; er weist die gleiche Körnigkeit auf wie der Anriss (Bild 6). Der unmittelbare Übergang vom Anriss zum Restbruch ist durch eine feine Wabigkeit gekennzeichnet (Bilder 7 und 8). Die Verzunderung schiebt sich in die Wabenfelder vor und ebnet sie ein (Bild 9).

körniges Gefüge sowohl
im Anriss wie auch im
Restbruch

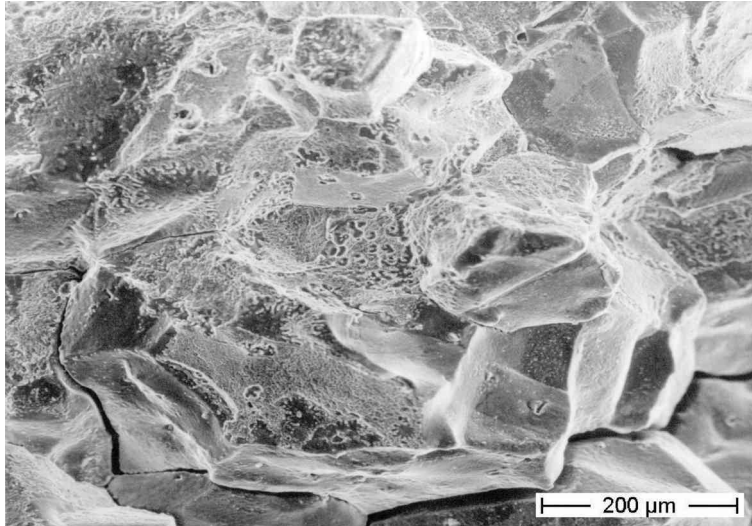
Bild 7
wabige Korngrenz-
flächen im Übergang,
glatte, verzünderte
Flächen in den älteren
Bereichen des Anrisses
(Ausschnitt aus Bild 6)

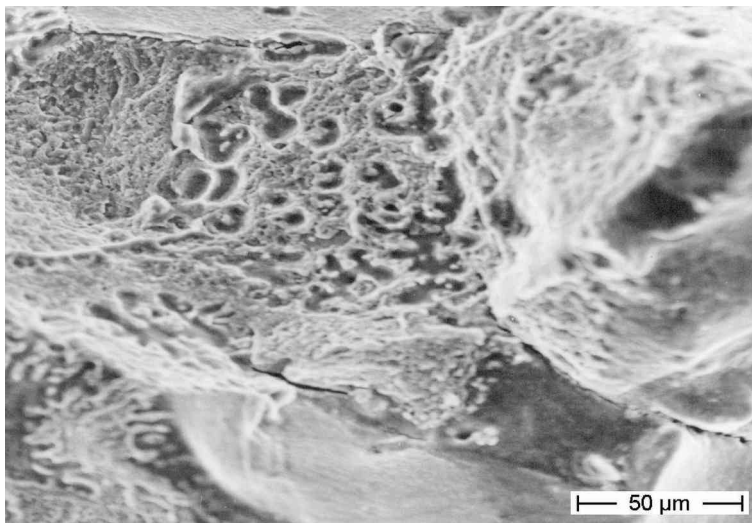
Bild 8
flache Waben im
Übergang
(Ausschnitt aus Bild 7)

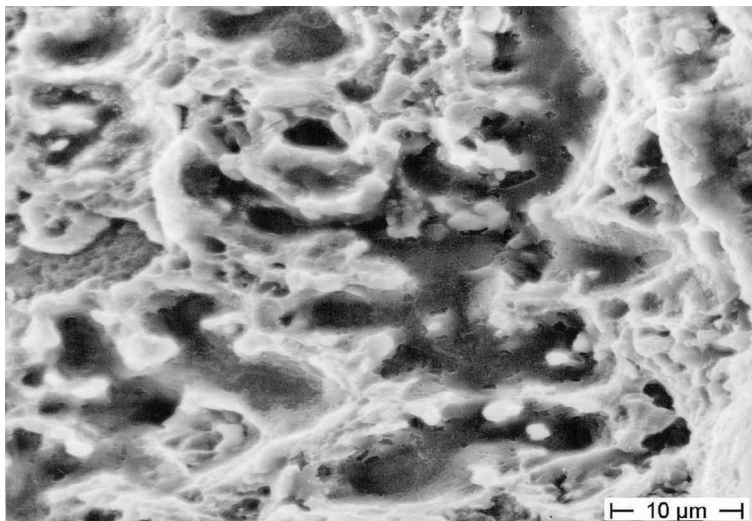
Bild 9
Waben, dazwischen
Ansätze der
Verzunderung
(Ausschnitt aus Bild 8)

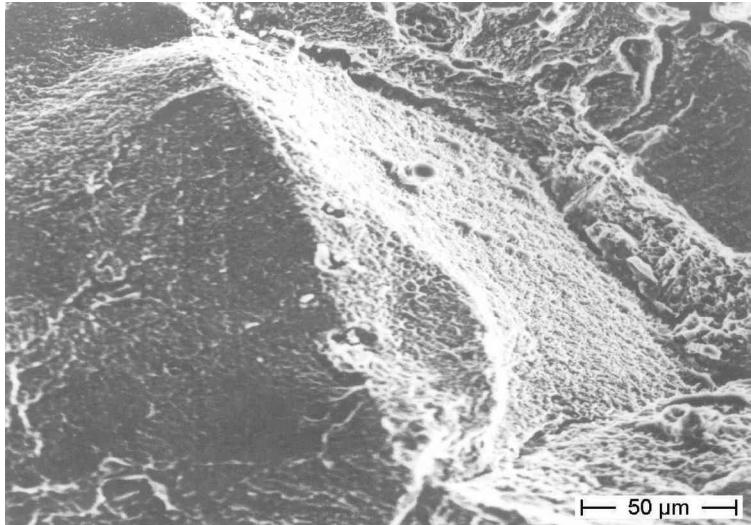
Bild 10
Bereich des Restbruches

Im ungeschädigten Restbruchbereich sind die Korngrenzflächen mit scharf ausgezogenen Waben bedeckt. Als Keime dienten feine Teilchen. Diese sind teilweise in sich noch einmal gebrochen, was ihre Sprödigkeit kennzeichnet (Bilder 10 und 11).

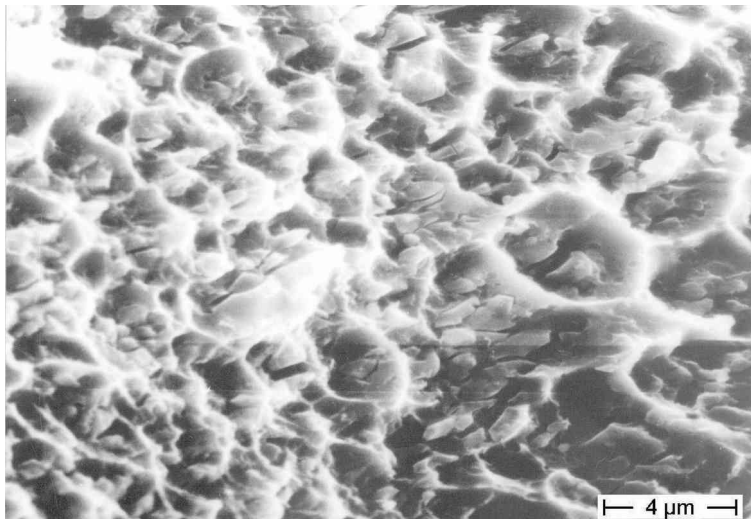
Bild 11
ausgezogene Waben auf
den Korngrenzen,
feine spröde Teilchen als
Wabenkeime
(Ausschnitt aus Bild 10)

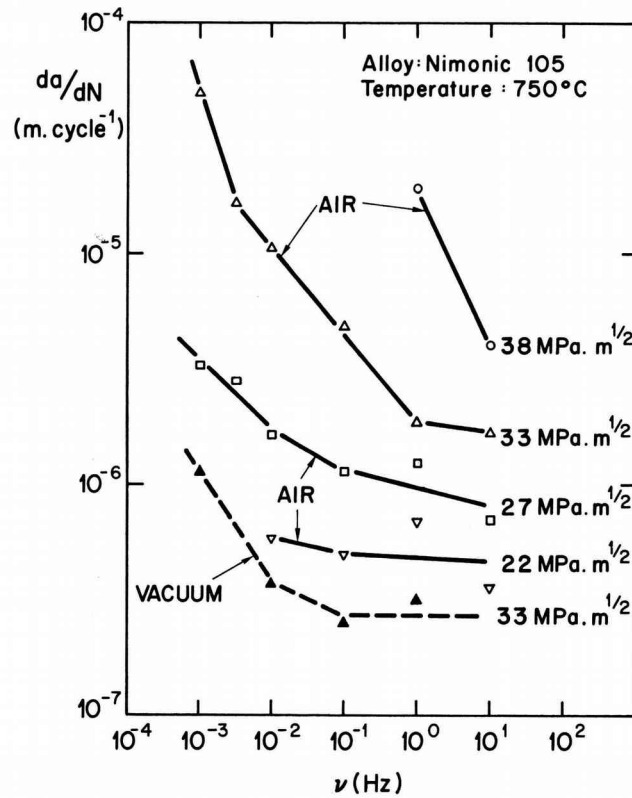
Bei Normalfrequenz (10 Hz) steigt durch den Einfluss des Sauerstoffes der Rissfortschritt pro Lastwechsel um eine Größenordnung gegenüber den Vakuumwerten. Bei einem Abfall der Frequenz auf 10^{-3} Hz hat sich der Unterschied im Rissfortschritt auf zwei Größenordnungen gesteigert.

Bild 12: Ermüdung bei erhöhten Temperaturen: Mit der Abnahme der Frequenz nimmt der Rissfortschritt pro Lastwechsel zu. Die Anwesenheit von Sauerstoff verschärft dies (aus [2]).
