Rissbildung durch Wasserstoff an den Schweißnähten eines Wirbelschichtreaktors

1. Vorgeschichte

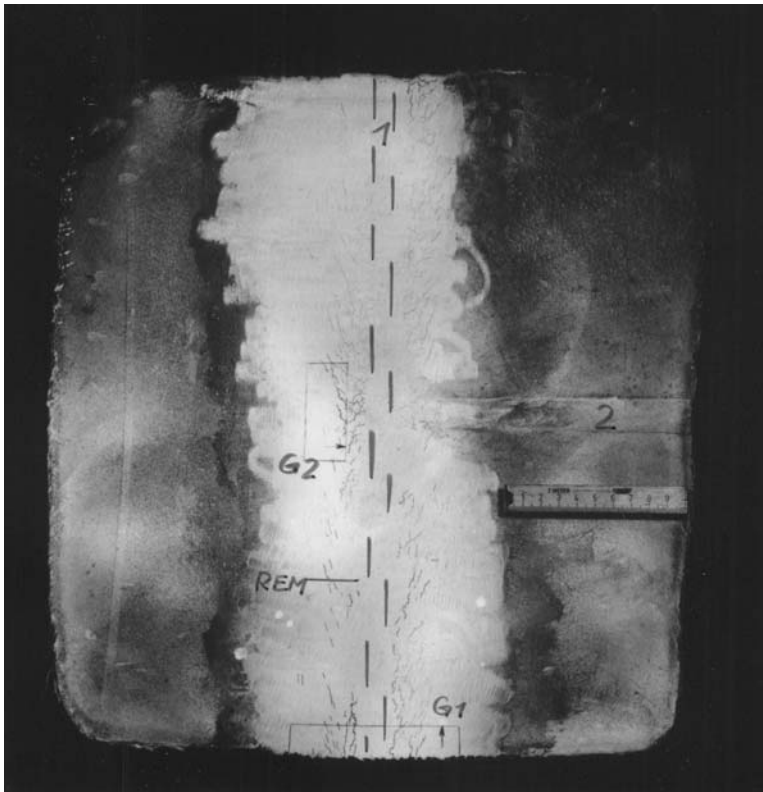
Bild 1:

Im Bereich der Rundnaht wurde die Wandinnenseite blank geschliffen und mit Farbeindringmittel bestrichen. Die Risse zeigten sich jeweils 10 – 30 mm neben der Naht.

Farbeindringprüfung der Innenwand
Spur 1 (gestrichelt) = Rundnaht
Spur 2 = Längsnaht
feines Rissnetzwerk beidseitig der Rundnaht
(Aufnahme: SATÜ)

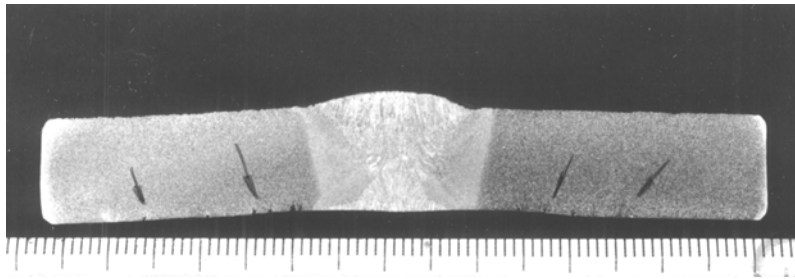
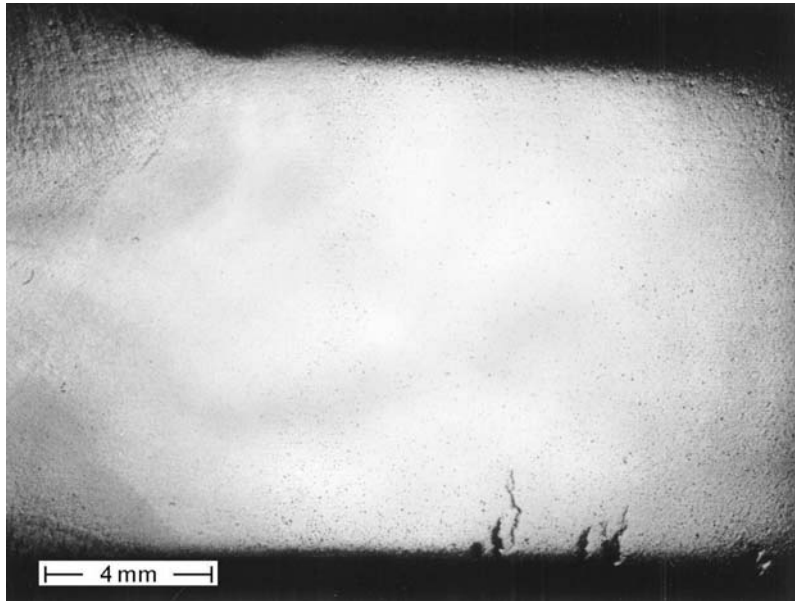
Bild 2:

Am Makroschliff ist erkennen, dass die Risstiefe sich mit etwa 2 mm in Grenzen hält (Bild 2).

Risslage am
Schliff;
Risse 2 mm tief

oben: Übersicht
unten: Detail von
rechter Seite

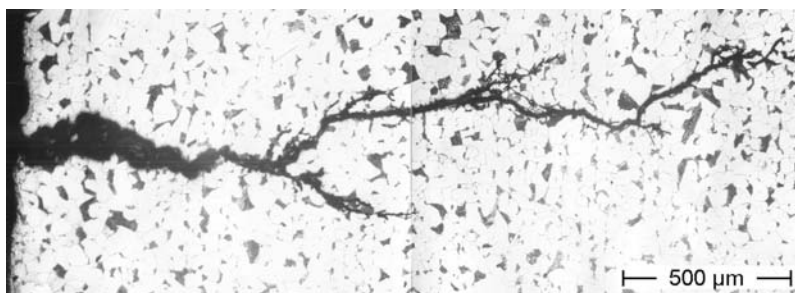
Bild 3:

Am Mikroschliff wird klar, dass der Riss transkristallin verläuft und sich verzweigt. Der Risseinlauf ist auskorrodiert (Bild 3).

Riss transkristallin
und verzweigt;
Einlauf durch
Korrosion
verbreitert

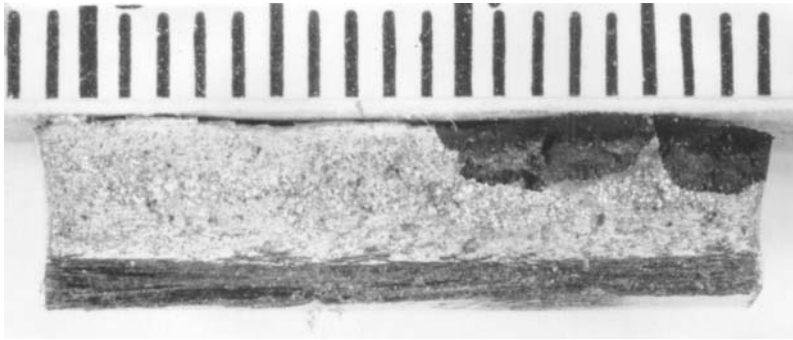
Der Schadensbereich wurde quer aufgebrochen. Die Risse sind linsenförmig ausgebildet und etwa doppelt so breit wie tief (Bild 4).

Bild 4:
Bruch entlang
von Linie G2
(aus Bild 1),
Anrisse dunkel;
Risstiefe 2 mm

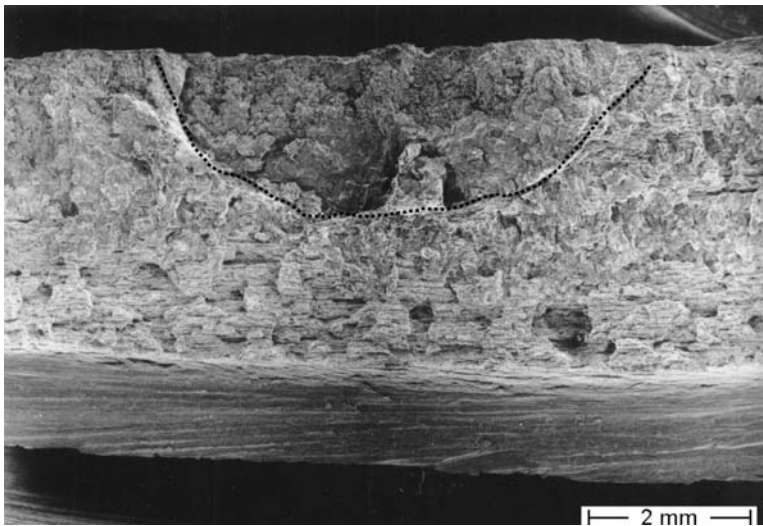
Bild 5:
elektronenoptische
Bruchaufnahme
von der mit
"REM"
bezeichneten
Stelle aus Bild 1

Die Bruchfläche war weitgehend verätzt; nur ein Bereich in der Breite von 200 µm unmittelbar an der Riss-Spitze erwies sich noch als auswertbar.

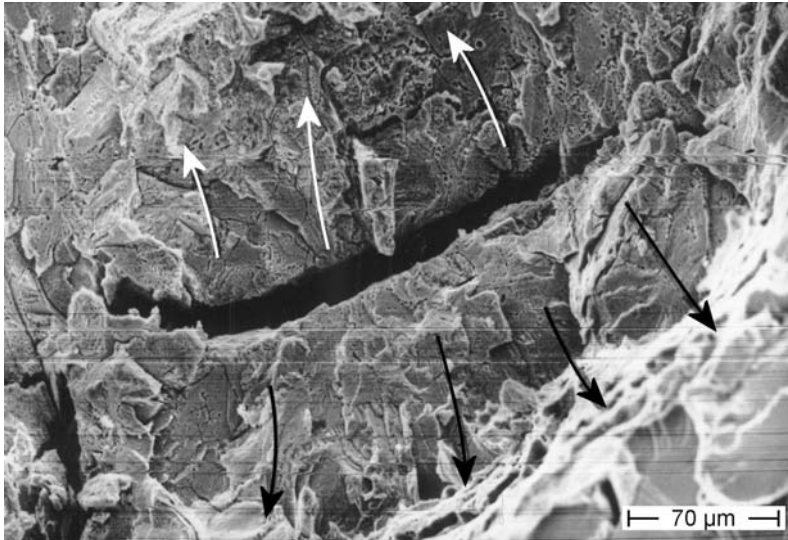
Der Bruch ist, wie schon am Schlibfbild erkennbar, transkristall verlaufen. Die Bruchfacetten sind ausgesprochen fein ausgebildet. Aufgeweitete Einschlusshohlräume dienen als Riss-Starter, das heißt, der Riss wächst auf die Innenwand zurück. Die Facetten erscheinen leicht angegriffen, siehe Bild 6.

Bild 6:
Riss strahlt von einem Einschlusshohlraum nach beiden Seiten ab; Bruchgefüge feinfacettiert
(Ausschnitt aus Bild 5)

Es finden sich lokale Bruchzentren mit feinfacettiertem Bruchgefüge, wie sie die Wasserstoffversprödung weicher Stähle kennzeichnen (Minifischaugen).

Es wurde empfohlen, den Behälter spannungsarm zu glühen. Abfahrten sollten soweit verlangsamt werden, dass der eingedrungene Wasserstoff ausdiffundieren kann.

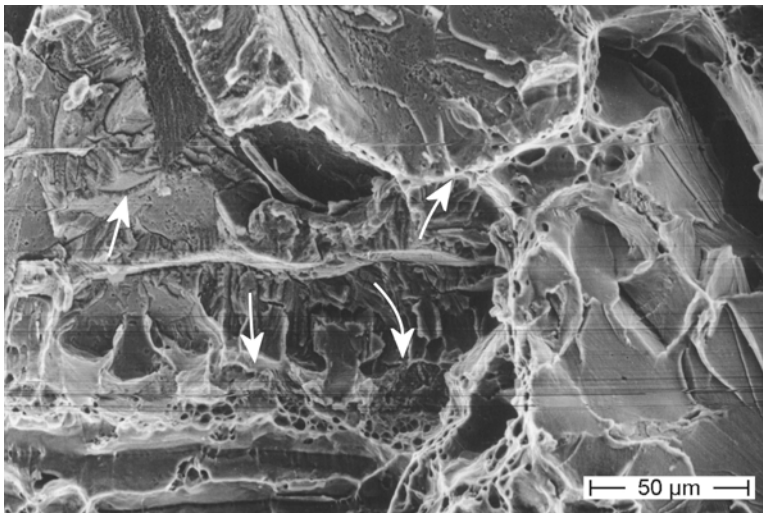
Ein weiteres Riss-Startgebiet ist Bild 7 und Bild 8 zu sehen. Hier sind die Facetten noch völlig frisch. Das Restversagen ist als Sprödbbruch erfolgt. Die Facetten sind dort deutlich gröber ausgebildet als im Anriss.

Bild 7:
ein weiterer Bruchhof, rechts normale (größere) Spaltfacetten im Restbruch

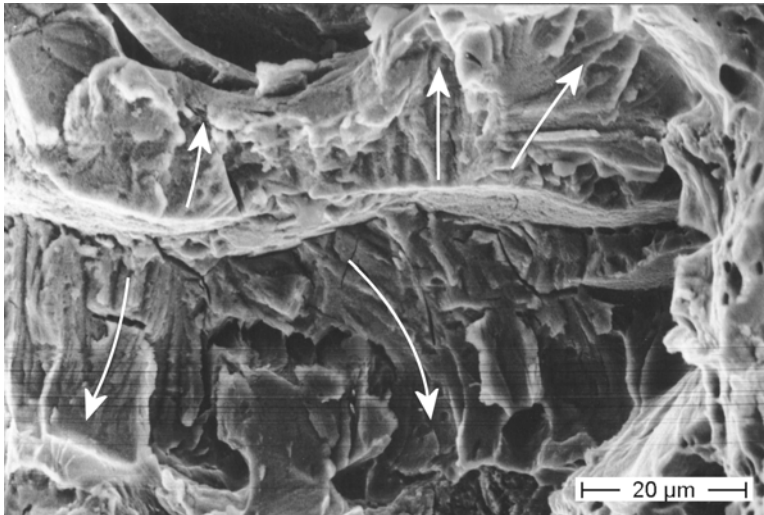
Bild 8:
Facetten gut
erhalten
(Ausschnitt aus
Bild 7)
