Interkristalline Rissbildung an Wärmetauscherrohren aus einem Druckwasserreaktor (Überhitzung)

Das Kernkraftwerk Rheinsberg war für eine Bruttoleistung von 70 MW geplant. Im Jahre 1966 wurde das Kraftwerk in Betrieb genommen und 1990 stillgelegt.

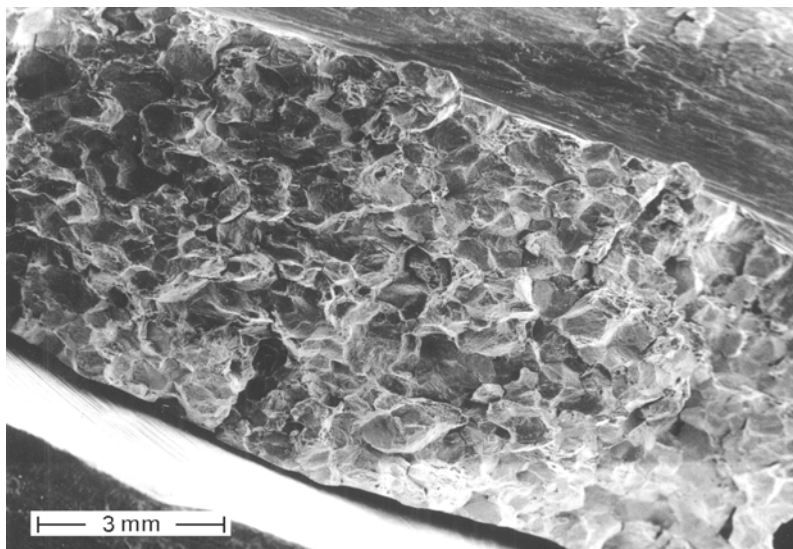
Der Rissbereich des angelieferten Rohres wurde endgültig aufgebrochen. Das Bruchgefüge erschien durchgehend körnig, so dass der Unterschied zwischen Anriss und Restbruch zunächst nicht auffällig ist (Bild 1 und Bild 2).

Bild 1:
aufgebrochener
Leckbereich in
der Übersicht;
rechts unten
Anriss,
links oben
Restbruch;

Bruchgefüge
durchgehend
körnig

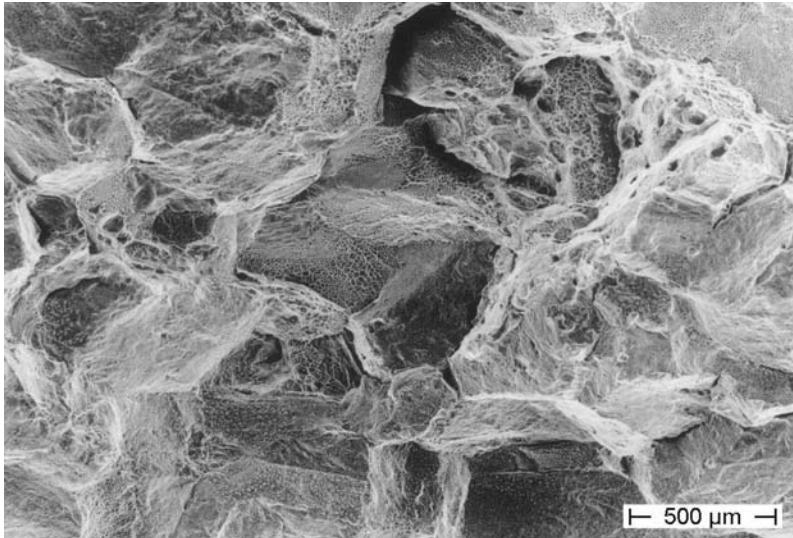
Bild 2:
Übergang vom
Anriss zum
Restbruch
(Ausschnitt aus
Bild 1)

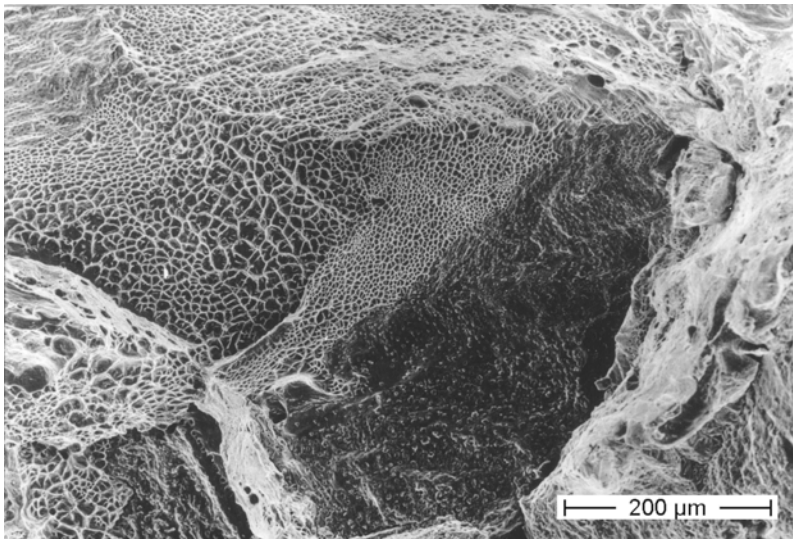
Mit zunehmender Vergrößerung werden nun auch die Unterschiede zwischen Anriss und Restbruch sichtbar: ersterer ist oxidiert, letzterer ist wabig ausgebildet (Bild 3 und Bild 4).

Bild 3:
Übergangsbereich;
rechts unten
Anriss, links oben
Restbruch,
(Ausschnitt aus
Bild 2)

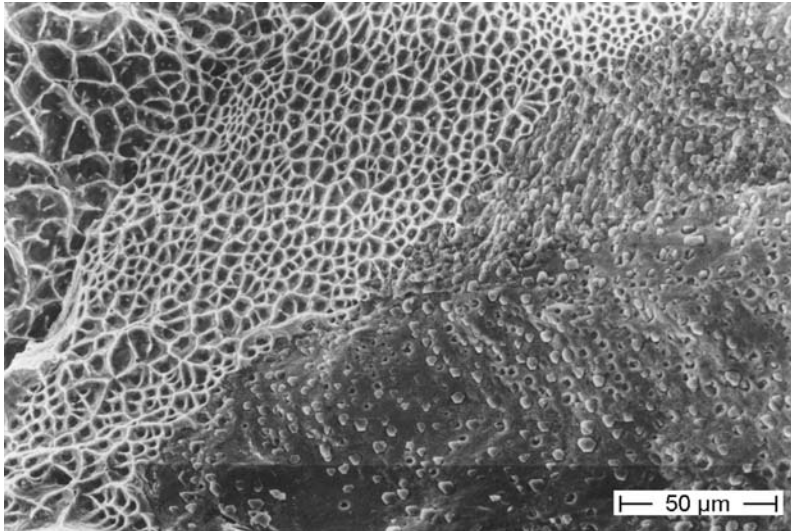
Bild 4:
Belag im Anriss,
flache Waben im
Restbruch
(Ausschnitt aus
Bild 3)

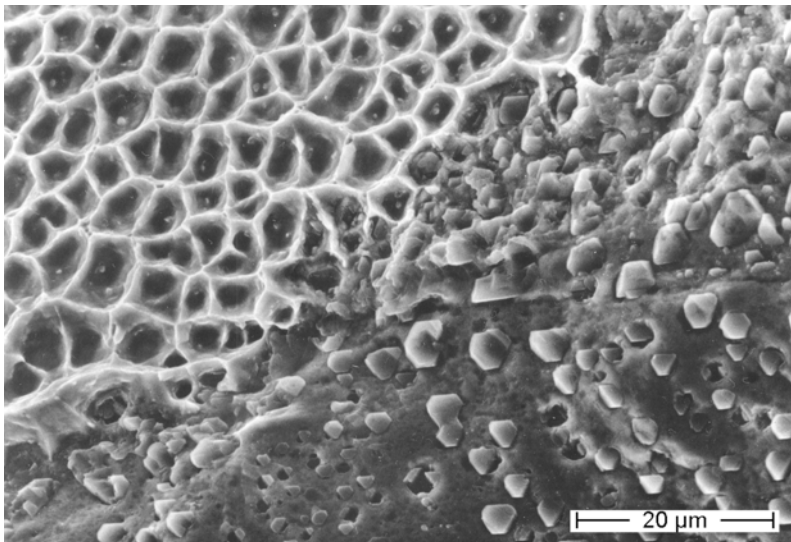
In der Oxidschicht haben sich Kristalle ausgebildet; erfahrungsgemäß handelt es sich um Magnetit (Bild 5).

Bild 5:
Kristalle im
Belag mit,
flache Waben im
Restbruch
(Ausschnitt aus
Bild 4)

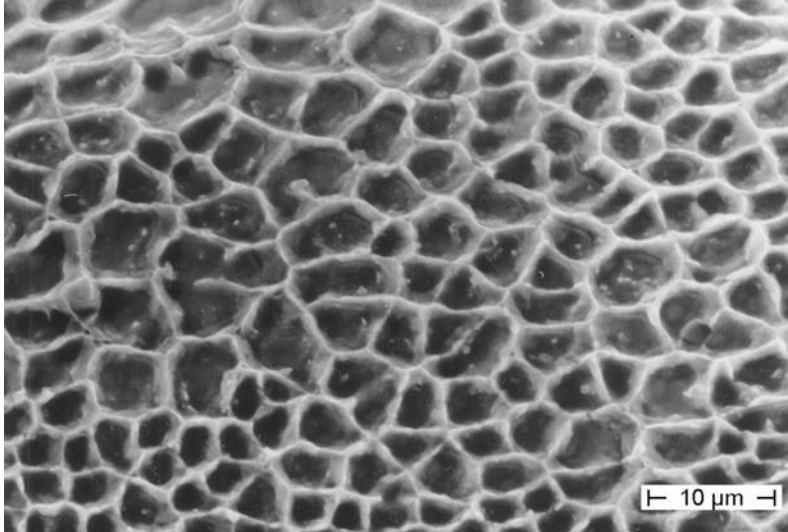
Betrachtet wird nun eine andere Stelle aus dem Bereich des Restbruchs, welche besser im Fokus liegt. Der Durchmesser der Waben beträgt ca. 5 μm . Innerhalb der Waben deuten sich Keime an (Bild 6).

Bild 6:
Wabenkeime
angedeutet
(Ausschnitt aus
Bild 5)

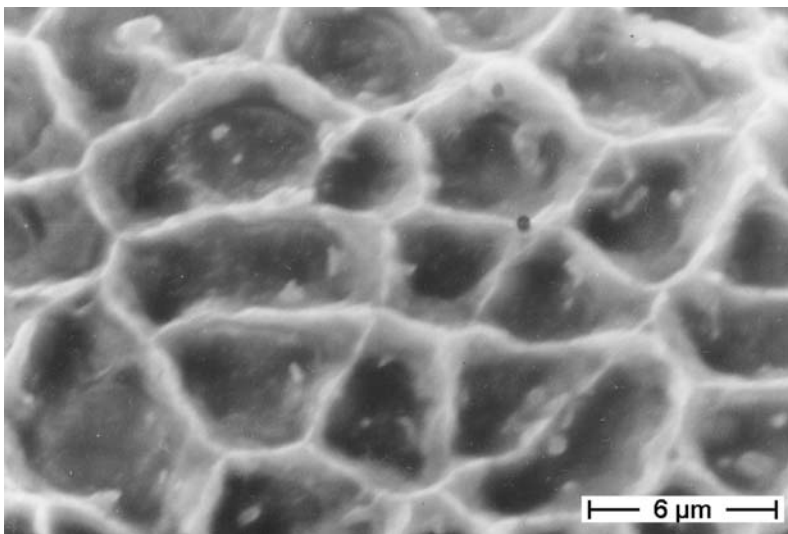
Bei höherer Vergrößerung lassen sich die Wabenkeime recht gut erkennen; ihre Durchmesser beträgt etwa 0,3 μm (Bild 7).

Bild 7:
Wabenkeime in
der Größe von
0,3 μm
(Ausschnitt aus
Bild 6)

Im Restbruchbereich fand sich auf den Korngrenzflächen eine feine Wabenstruktur; die Keime der Waben wiesen eine Größe von etwa $0,3 \mu\text{m}$ auf. In erster Näherung kann man annehmend, dass es sich um Sulfide handelt. Diese werden an den Korngrenzen dann ausgeschieden, wenn bei überhöhter Temperatur warmverformt wird. Das Rohr wurde offenbar vor dem Walzen überhitzt. Zum fraktographischen Erscheinungsbild der Heißrissigkeit siehe u.a [1].

Die Korngrenzenbelegung mit Sulfiden hat der Korrosion offensichtlich einen Pfad gegeben.

Die Rohre wurden gewechselt; der Schaden hat sich nicht wiederholt. Allerdings betrug die verbleibende Betriebszeit nur 10 Jahre, was keinen Maßstab darstellt.
