Rissbildung an einem Rohrbogen durch Schwefelwasserstoff – Wasserstoffversprödung

Martin Möser, September 2008

Der Rohrbogen war Teil einer Verbindungsleitung zwischen Gaskühler und Abstreiferflasche in einer Hochdruckhydrierungsanlage.

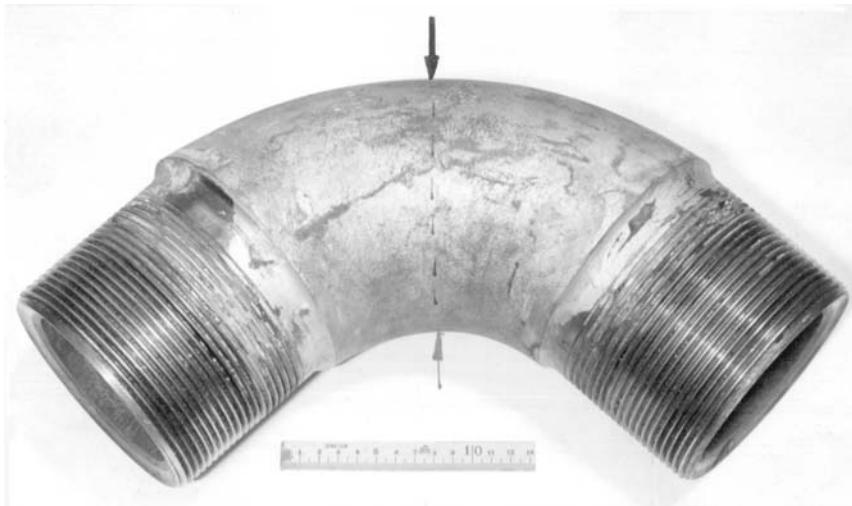
Bei einem Kontrollgang wurde ein Abnebeln des Förderproduktes bemerkt. Als Ursache dafür fanden sich Risse im Scheitelpunkt des Rohrbogens.

Der Rohrbogen ist als Ganzes in Bild 1 zu sehen. Ein Blick auf seine Scheitelfläche offenbart das Vorliegen von zwei Lecks in der Länge von etwa 25 bzw. 50 mm (Bild 2).

Bild 1
Rohrbogen, Risse im
Scheitelpunkt

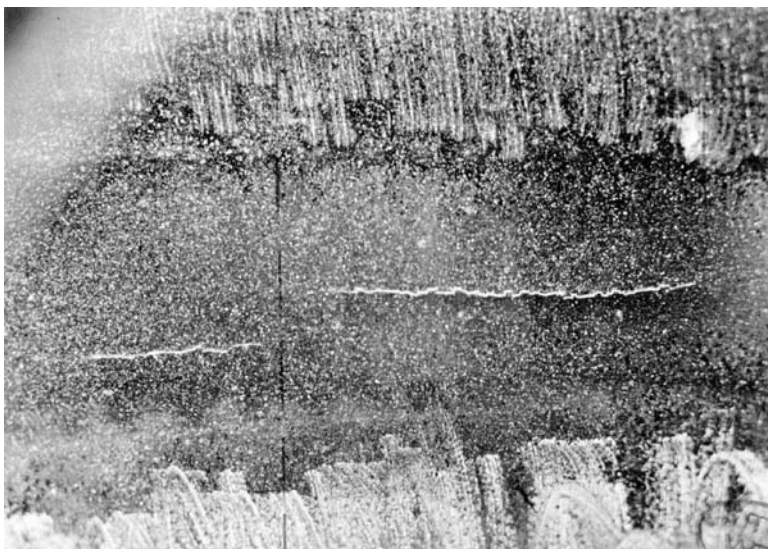
Bild 2
zwei Risse im
Bogenscheitel,
Länge ca. 25 mm bzw.
50 mm

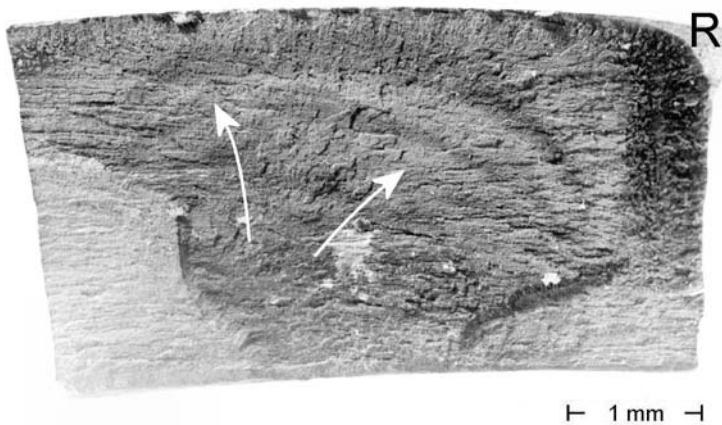
Der größere der beiden Risse wurde umschnitten und aufgebrochen. Die Rissbildung hat an der Innenwand eingesetzt. Die Bruchfläche ist faserig strukturiert, was auf eine Beteiligung der Einschlüsse verweist (Bild 3).

Weiterhin trug die Bruchfläche einen dunklen Belag von unterschiedlicher Stärke, der mit EDX analysiert wurde. Es hatte sich Schwefel angereichert (als Eisensulfid).

Bild 3
Leckbereich geöffnet,
Risseinlauf an der
Innenwand,
faserige
Bruchstruktur,
kleines Restbruch-
gebiet R als
Scherlippe

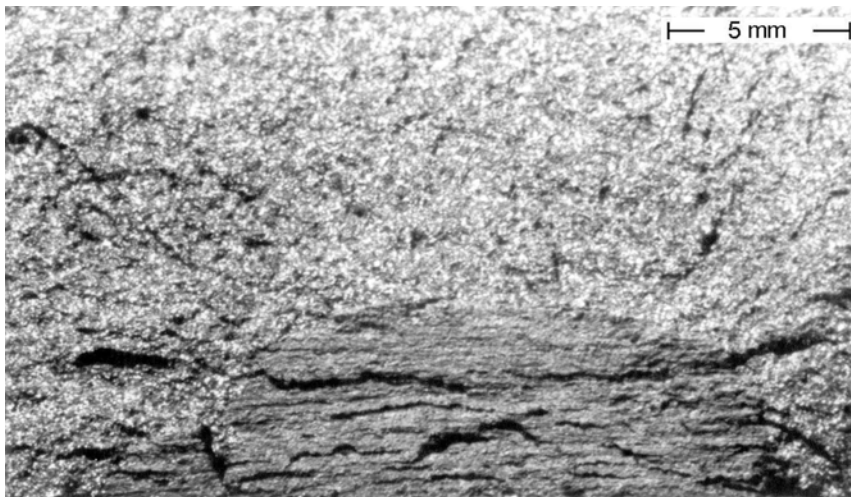
Für die mikrofraktographische Untersuchung wurde ein Nebenriss mit der Tiefe von 5 mm aufgebrochen. Der Stahl hat dabei spröde versagt (Spaltbruch), siehe Bild 4.

Bild 4
Nebenriss geöffnet,
faserige
Bruchstruktur,
Gewaltbruch spröde
(kristallin)

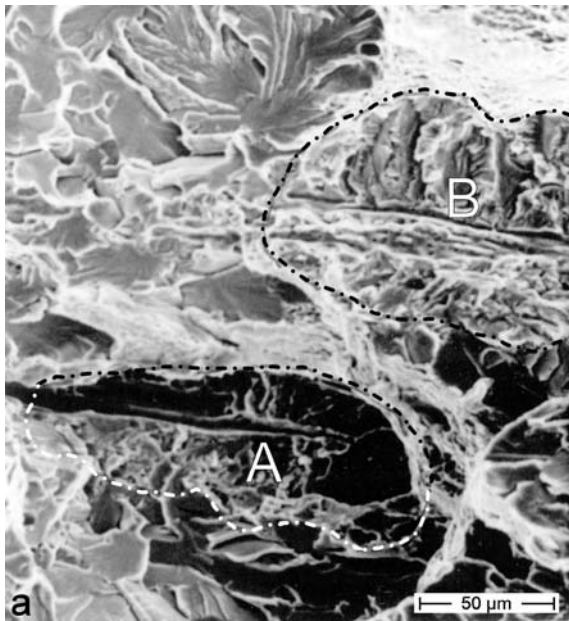
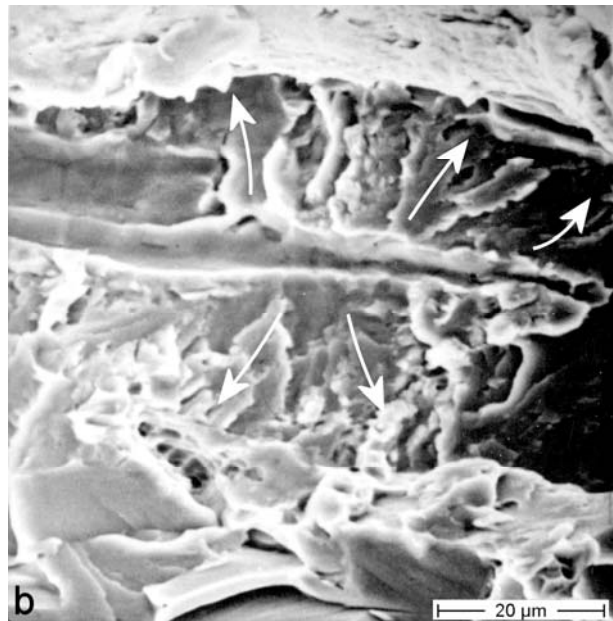
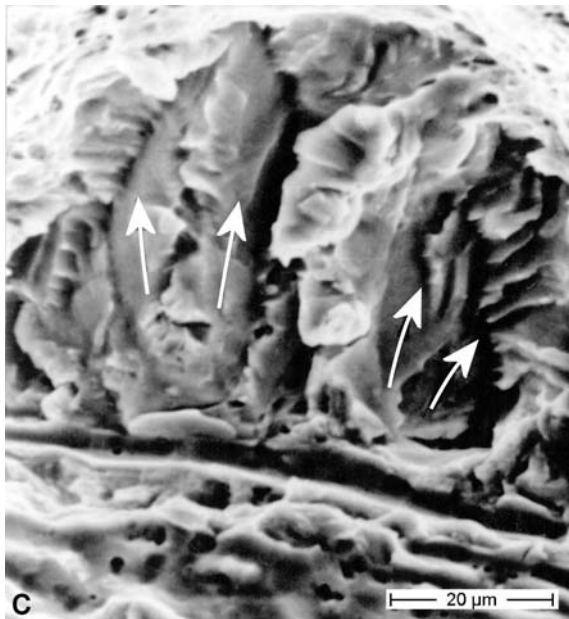
Vor der Rissfront finden sich jedoch einzelne Höfe, in denen feine Facetten vorliegen. Ihren Ausgang haben sie jeweils an einem Einschlusshohlraum genommen (Bild 5).

Bild 5(a-c): Höfe mit feinfacettiertem Bruchgefüge an Einschlusshohlräumen im größeren Spaltbruch

- a) isolierte Bruchhöfe A und B (Überblick)
- b) Bruchhof A; flache Facette verlaufen diametral
- c) Bruchhof B; Facetten geneigt

Der Anteil des Wasserstoffes, der in den Stahl eindrang, sammelte sich in Einschluss-hohlräumen. Soweit diese in aufgehärteten Gebieten lagen, konnte die Bildung von „Fischaugen“ ablaufen. Es handelt sich somit eine wasserstoffinduzierte Rissbildung (Wasserstoffversprödung).

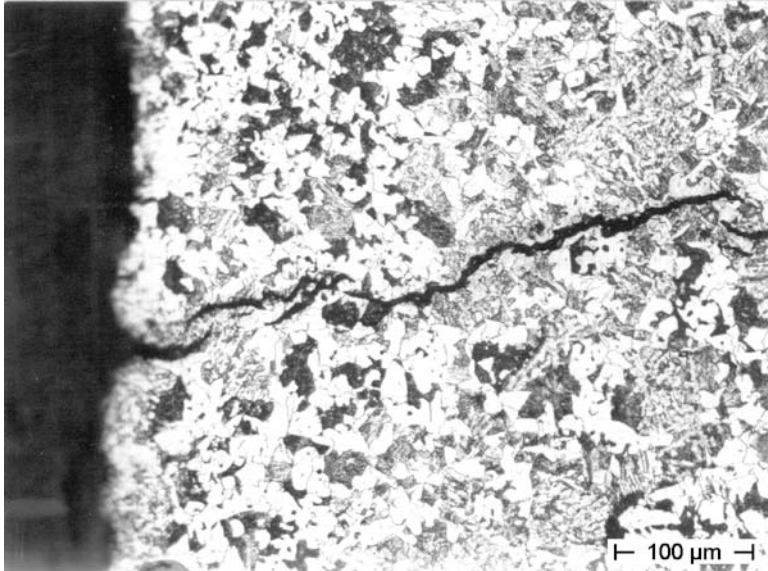
Aus einem Schliff wird ersichtlich, dass Inseln mit Zwischenstufengefüge in das ferritisch-perlitische Grundgefüge eingebettet sind. Die Rissbildung lief bevorzugt in Bereichen des Zwischenstufengefüges ab (Bild 6).

Bild 6
Bereiche von
Zwischenstufe im
ferritisch-perlitischen
Grundgefüge,
dort Risse

Die Hauptursache für den Schaden liegt darin, dass nicht genau der vorgesehene Wärmebehandlungszustand (ferritisch-perlitisch) vorlag, sondern dass sich anteilig Zwischenstufengefüge eingestellt hatte. Der Stahl war also im Durchschnitt zu hart.
