Schäden durch Sprödbbruch

Martin Möser, September 2008

1. Bruch der Achse eines Personenkraftwagens

2. Risse in einem Autoklaven

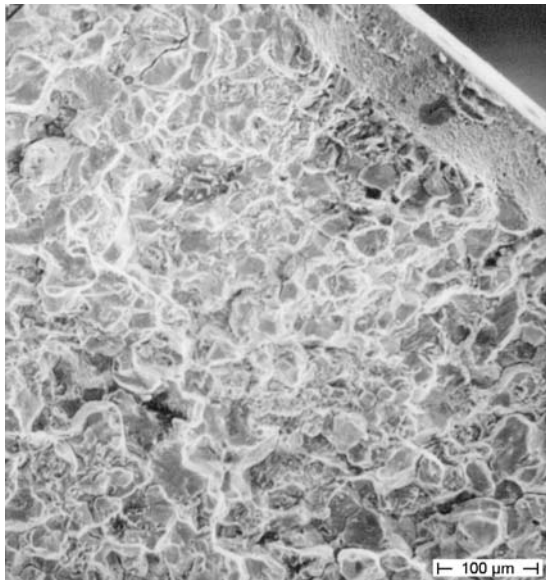
Im Randbereich der Probe fand sich auf einer Breite von etwa 300 μm körniges Gefüge, das heißt, die Primärkorngrenzen sind frei gelegt worden. Von der Bauteiloberfläche ist dieser Bereich durch eine Scherlippe in der Breite von 50 μm getrennt (Bilder 1-3).

Bild 1: Randzone; körniges Gefüge, im unmittelbaren Randbereich Scherlippe

Der Achsschenkel weist eine Randzone auf, in welcher die Primärkorngrenzen frei liegen; dies ist das Merkmal einer Einsatzhärtung. Im unmittelbaren Randbereich war die Oberfläche etwas erweicht und konnte somit durch Scherung versagen.

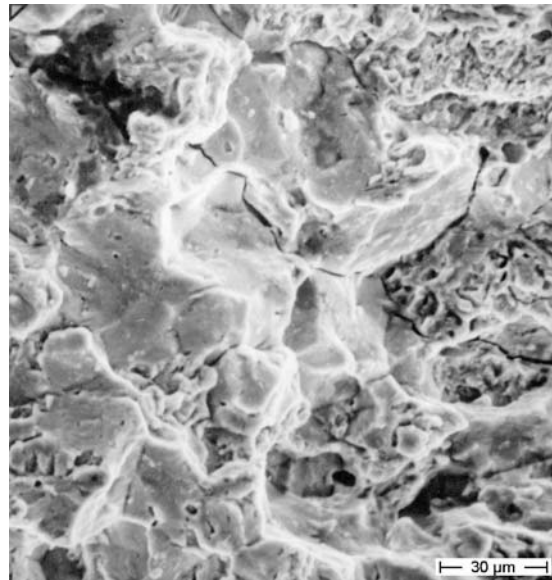
Bild 2: freigelegte Primärkorngrenzen (Ausschnitt aus Bild 1, Zentrum)

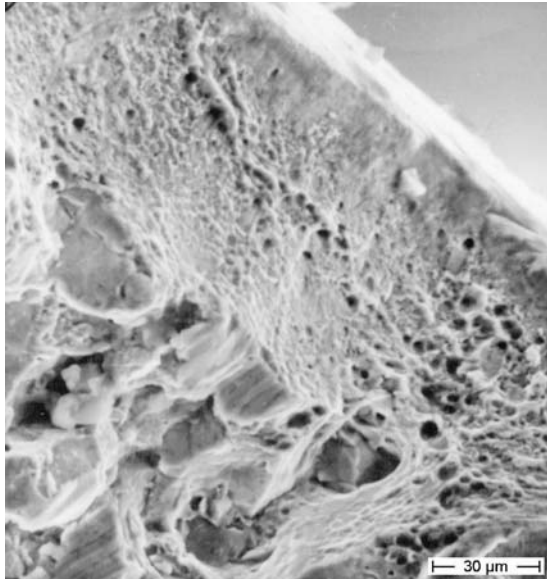
Bild 3:
 Scherwaben auf
 einer Breite von
 50 μm
 (Ausschnitt aus
 Bild 1, oben)

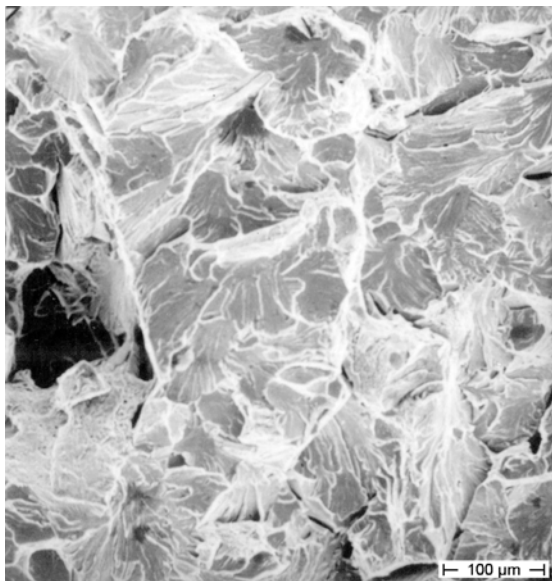
Das Zentrum der Bruchfläche wurde durch transkristallinen Sprödbruch gebildet, siehe die Bilder 4 und 5. Die Körner des Eisens spalten entlang der {100}-Ebene.

Bild 4: Zentrum der Bruchfläche: transkristalliner Sprödbruch

Es liegt ausschließlich Gewaltbruch vor. Der Bruch des Achsschenkels stellt somit nicht die Ursache sondern die Folge des Unfalls dar.

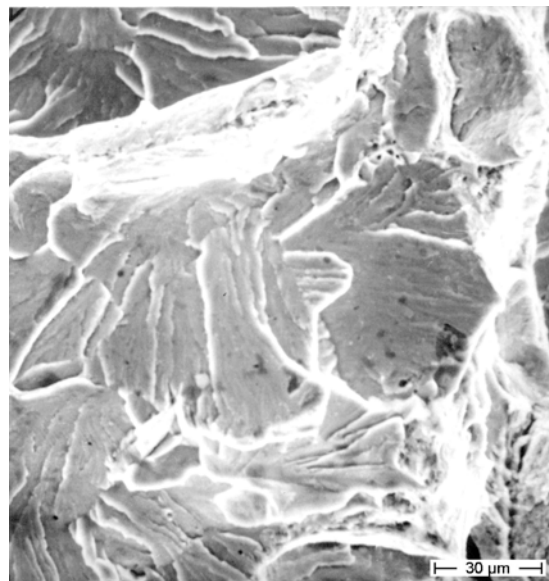
Bild 5: einzelne Spaltflächen (Ausschnitt aus Bild 4)

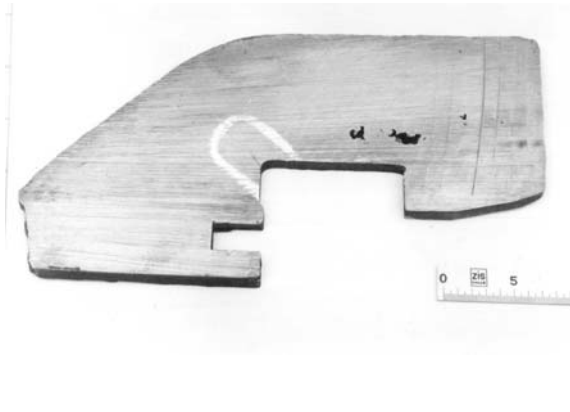
Ein betroffener Bereich wurde heraus geschnitten. Der Riss liegt in einer Ecke; die Risstiefe beträgt 15 mm. Weiterhin finden sich einige Lunker (Bilder 6 und 7).

Bild 6: Risslage in einer Ecke, rechts Lunker

Die Risse sind demnach entstanden, als der Kessel vom Gießen her abkühlte. Nur bei stark dickwandigen Teilen können Schrumpfspannungen direkt rissauslösend sein.

Da die Risslänge immer konstant geblieben war, durften die Kessel weiter betrieben werden.

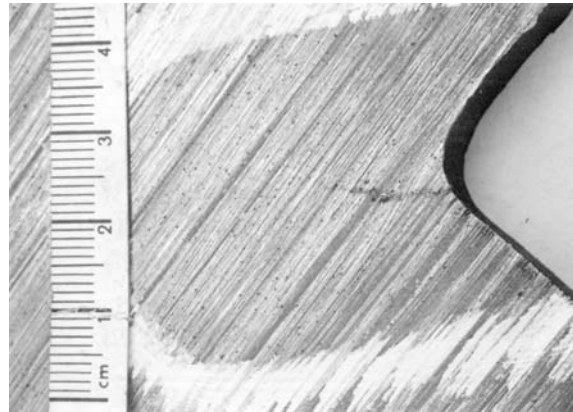
Bild 7: Riss 15 mm tief

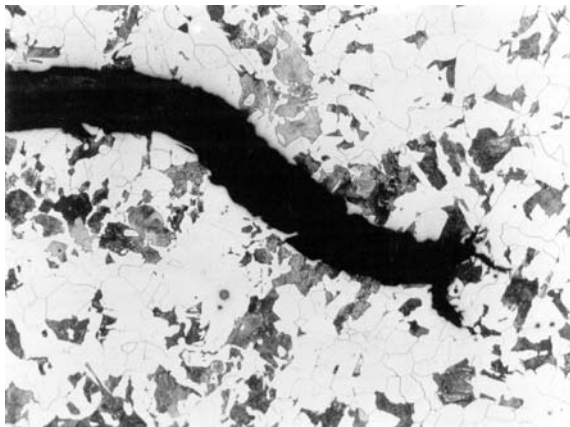
Im Schlibfbild wirkte die Riss-Spitze ausgerundet (Bild 8).

Bild 8:
Riss-Spitze
ausgerundet

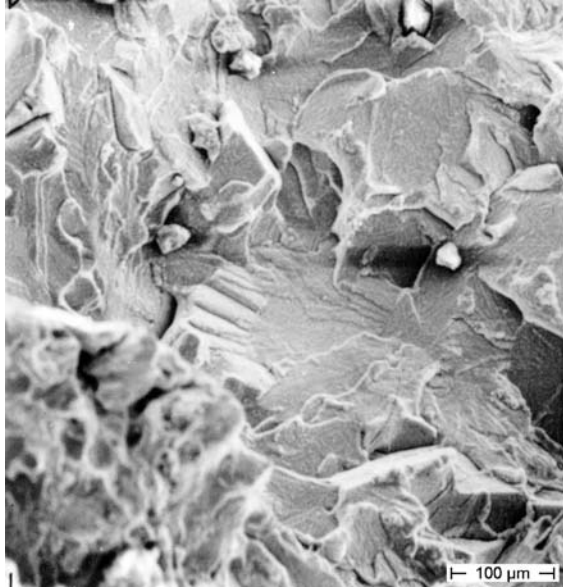
Der Bereich wurde hinterschnitten und aufgebrochen. Die Bruchfläche wurde mit inhibierter Salzsäure gereinigt. Die Bruchfläche erwies sich als oxidiert; die Facetten des Spaltbruches wurden aber gut nachgebildet (Bilder 9 und 10 bzw. Bilder 11 und 12).

Bild 9: transkristalliner Sprödbruch; Überstrahlung durch einzelne Oxidteilchen

Im Anriss konnte das Bruchgefüge des transkristallinen Sprödbruchs (Spaltbruch) freigelegt werden. Tatsächlich wurden die Strukturen durch die Oxidschicht nachgebildet. Begünstigend wirkte die Tatsache, dass das Gefüge herstellungsbedingt recht grob ausgebildet war.

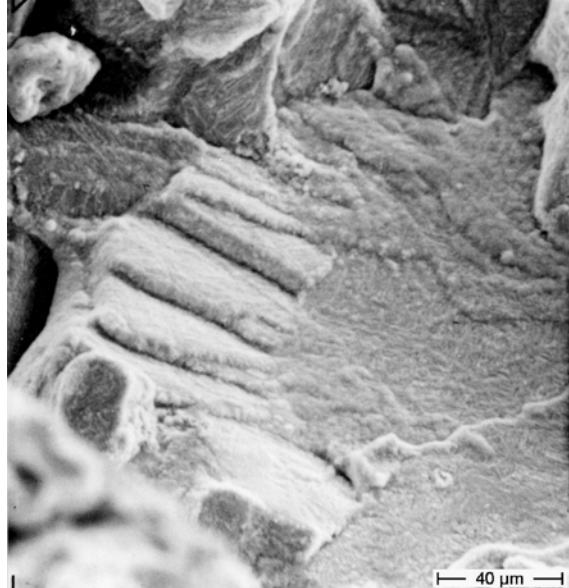
Bild 10: Spaltflächen durch Oxidschicht nachgebildet (Ausschnitt aus Bild 9)

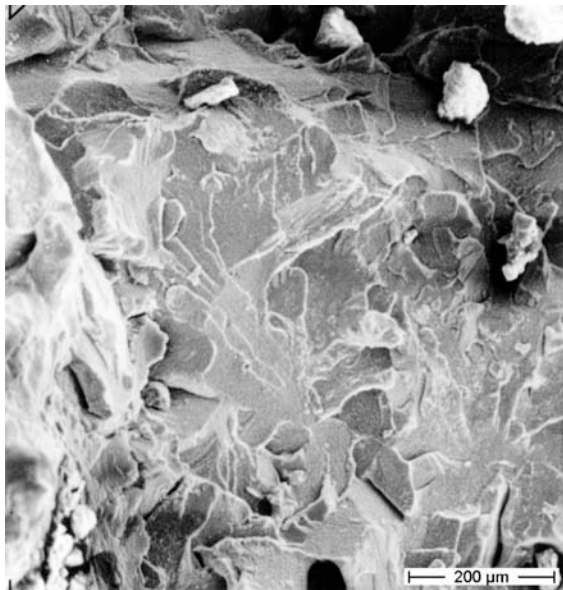
Bild 11: transkristalliner Sprödbruch (andere Stelle)

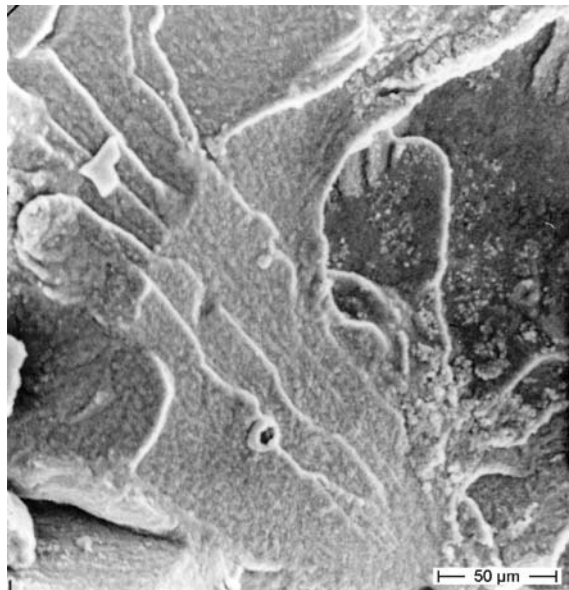
Bild 12: Spaltflächen durch Oxidschicht nachgebildet (Ausschnitt aus Bild 11)

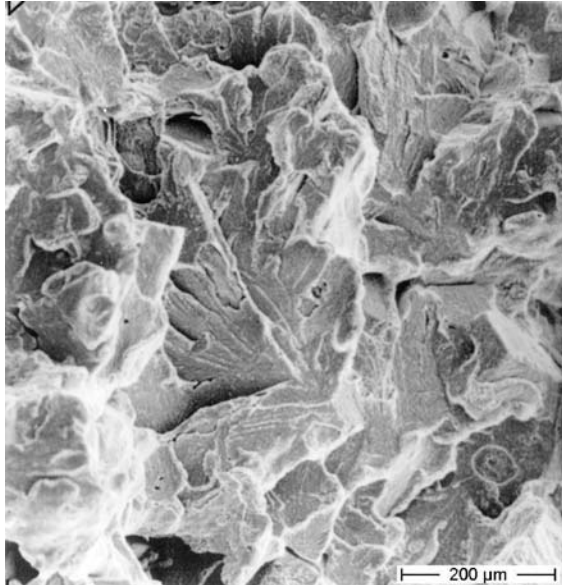
Da einige größere Oxidteilchen den Bildeindruck störten, wurde eine weitere Reinigung mit derselben Zeitdauer vorgenommen. Die Bruchfläche war nun tatsächlich sauberer. Durch Abtragen der Oxidschicht kommt aber stellenweise die unstrukturierte Unterlage zum Vorschein (Bilder 13 und 14).

Bild 13: nach erneuter Reinigung keine Überstrahlungen mehr

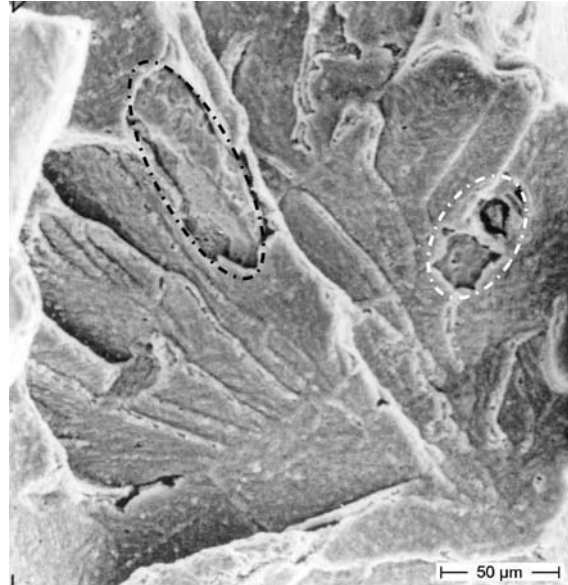
Bild 14: konturgebende Oxidschicht stellenweise abgetragen (Ausschnitt aus Bild 13)

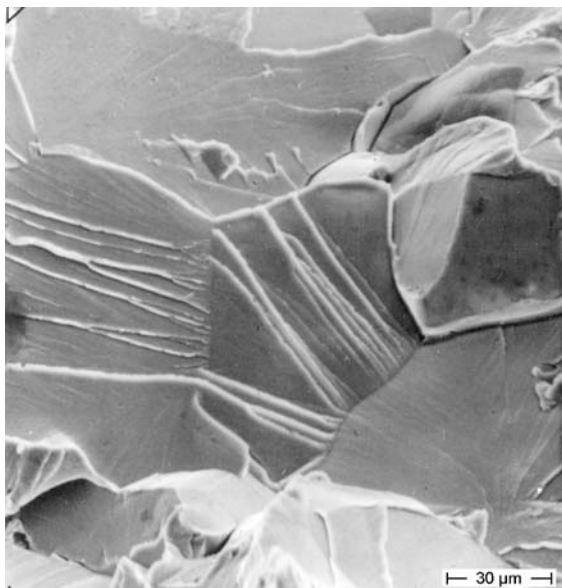
Das Bruchgefüge des Restbruches ist in den Bilder 15 und 16 zu sehen. Es besteht kein prinzipieller Unterschied zum Anriss.

Bild 15: Restgewaltbruch, Spaltstrukturen mit gut ausgeprägten Flusslinien

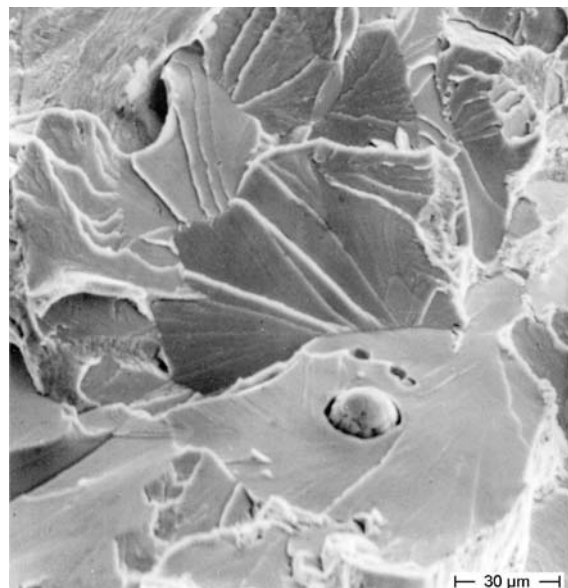
Bild 16: Restgewaltbruch; Einschluss beim Spalten angeschnitten
