Bruch einer Laufradschaufel in einem Axialturboverdichter für Luft

Martin Möser

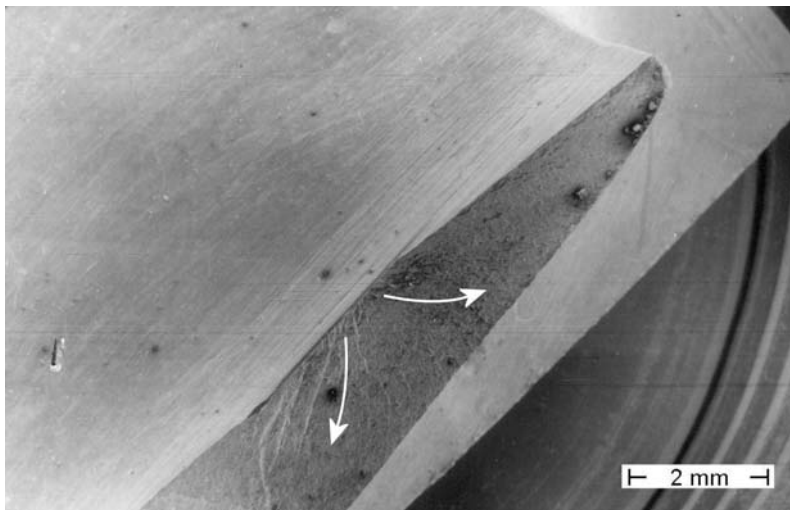
Der Bruch erfolgte am Schaufelfuß als Ort des maximalen Biegemomentes. Der Riss startete am Schaufelrücken, etwa 6 mm von der Abreißkante entfernt (Bild 1). Der Riss wurde durch einen geradlinig verlaufenden Defekt geführt, der eine Länge von etwa 4 mm erreichte (Bild 2).

Bild 1:
Risseinleitung etwa
6 mm hinter der
Abreißkante

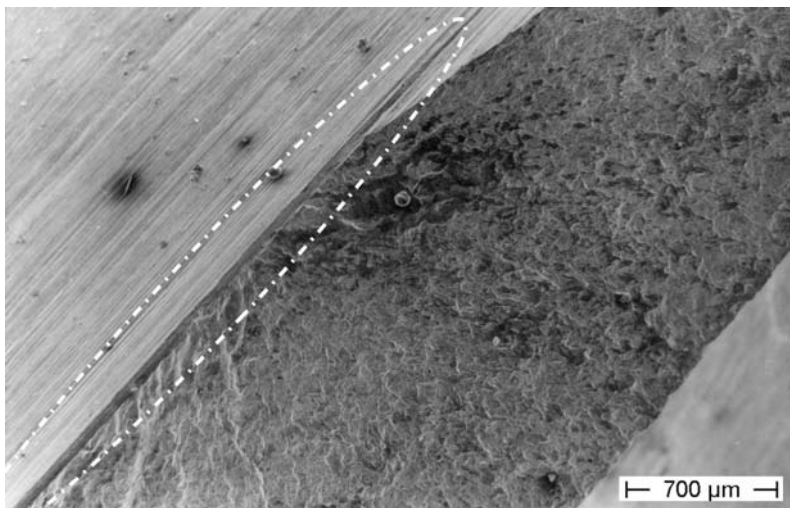
Bild 2:
Riss durch Defekt
geführt, der nach
rechts oben ausläuft;
Defektlänge etwa
4 mm
(Ausschnitt aus
Bild 1)

Der Riss hat seinen Ausgang von einem Defekt genommen, welcher eine Tiefe von 40 µm erreichte und durch Korrosion um weitere 20 µm vertieft wurde. Der Defekt liegt parallel zu den Schleifriefen, was aber als Zufall zu werten ist. Es scheint sich eher um eine Schmiedefalte zu handeln.

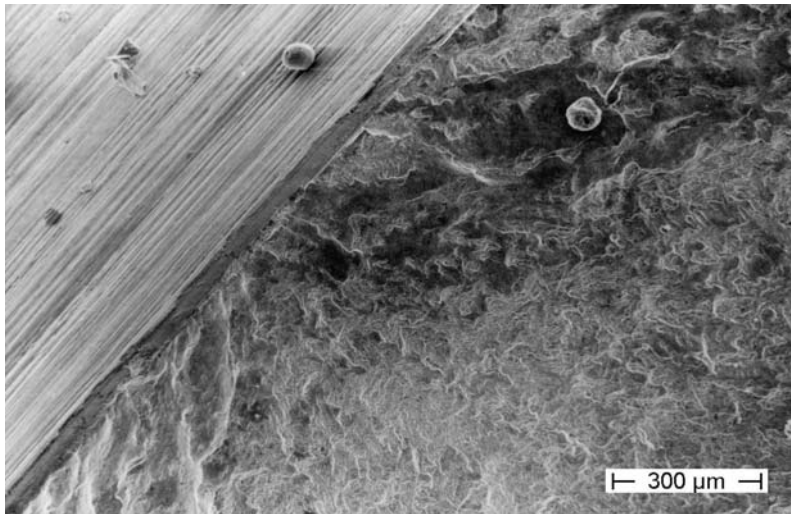
Der Defekt erreichte eine Tiefe von etwa 40 μm . Das Bruchgefüge erscheint unterhalb des Einlaufes als verhämmt (Bild 3 und Bild 4).

Bild 3:
Bruchgefüge im
Einlauf verhämmt
(Ausschnitt aus
Bild 2)

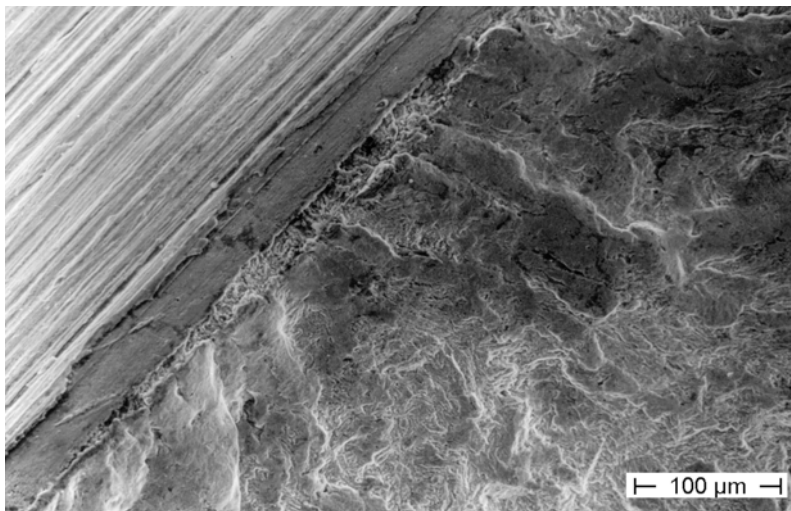
Bild 4:
Tiefe des Defektes
ca. 40 μm
(Ausschnitt aus
Bild 3)

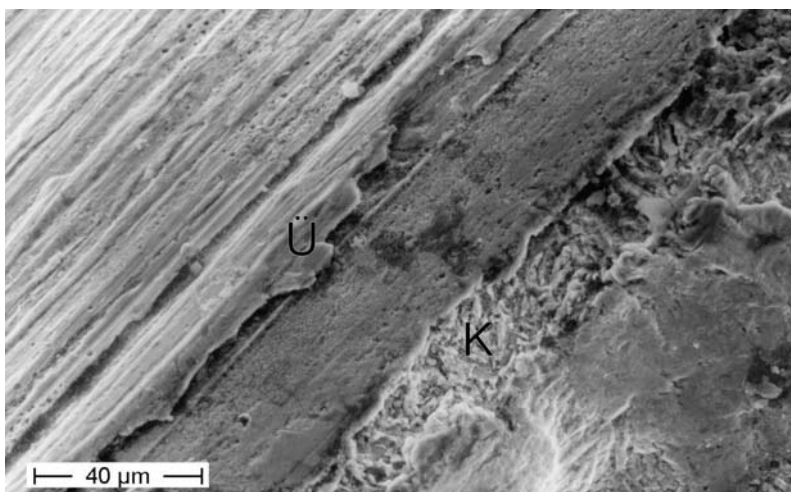
Die Wand des Defektes erscheint strukturlos. Beim Schleifen wurde der Defekt überquetscht und somit verdeckt. Durch Korrosion wurde der Defekt noch einmal um 20 μm vertieft. Diese Ätzzone diente als unmittelbarer Risseinlauf (Bild 5 und Bild 6).

Bild 5:
Defektwand
strukturlos;
Überquetschung Ü
links,
Verätzung K rechts
(Ausschnitt aus
Bild 4)

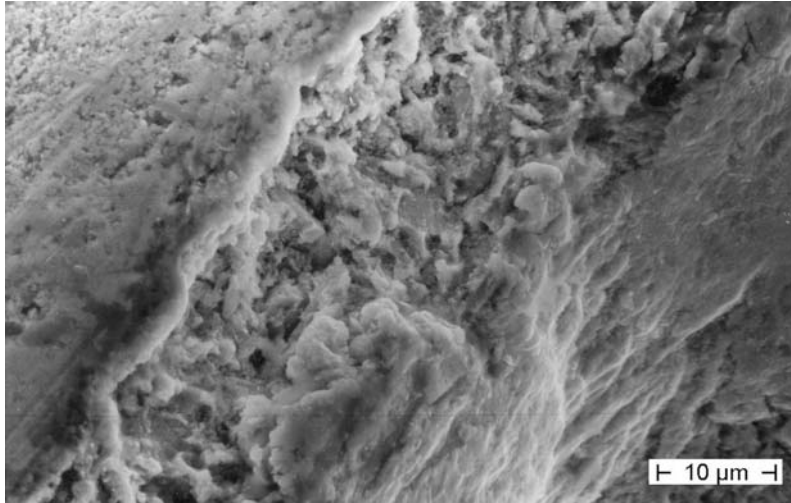
Bild 6:
Verätzungsbereich
in der Tiefe von
20 μm unterhalb des
Defektes
(Ausschnitt aus
Bild 5)

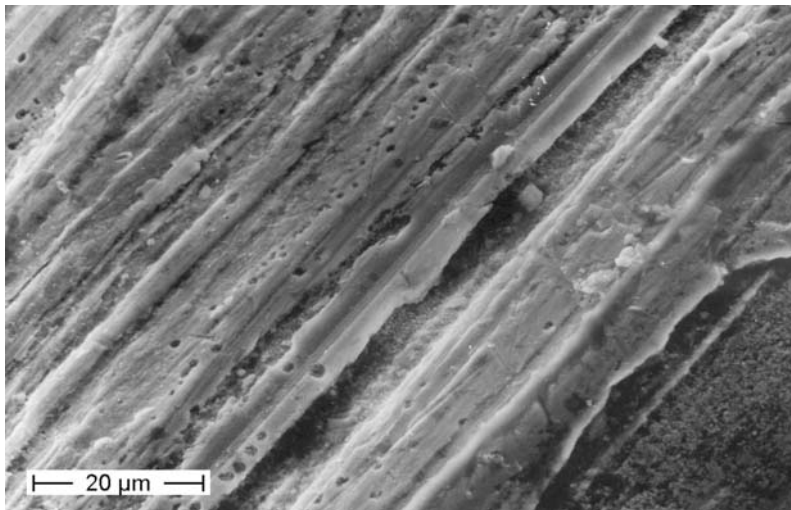
Insgesamt war das Schleifen etwas grob erfolgt. Am Grunde der Schleifriefen hat Korrosion eingesetzt (Bild 7 und Bild 8).

Bild 7:
Schleifriefen relativ
grob
(Ausschnitt aus
Bild 5, unten links)

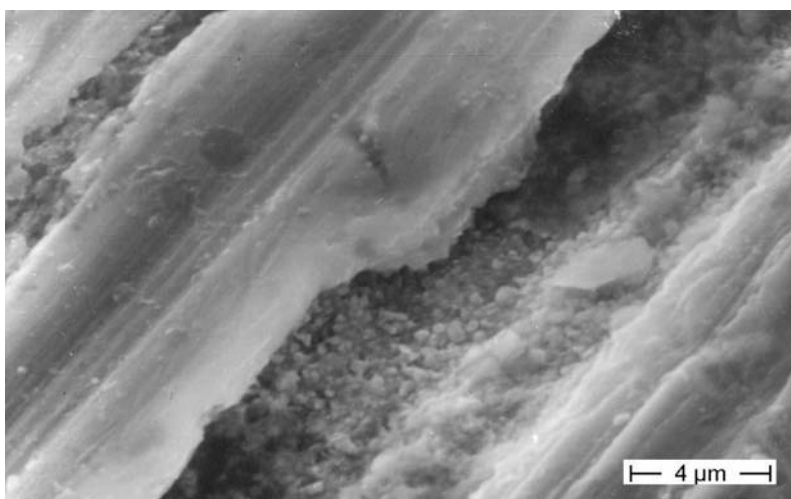
Bild 8:
leichte Verätzung
am Grunde einer
Riefe
(Ausschnitt aus
Bild 7)

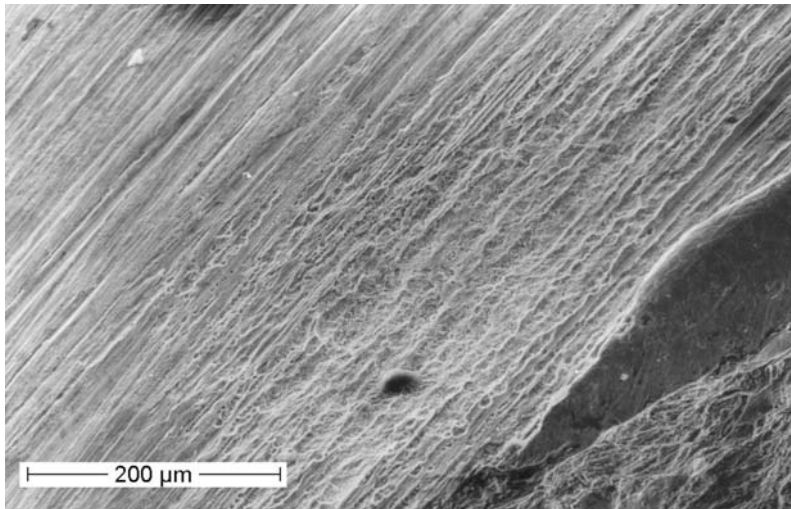
Stellenweise war der Schaufelrücken auch flächig verätzt, wobei die Schleifriefen verbreitert oder verflacht wurden (Bild 9 und Bild 10).

Bild 9:
flächige Verätzung
unterhalb der
Bruchkante
(Ausschnitt aus
Bild 2, oben)

Die Korrosion hat auch flächig angesetzt. Sie ist darauf zurückzuführen, dass sich in der Hauptwindrichtung ein Industriegebiet mit starkem Braunkohleeinsatz befand.

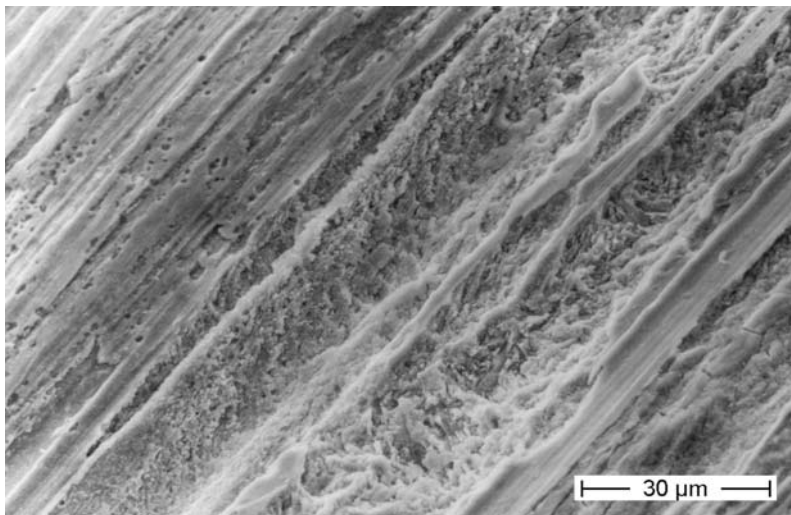
Bild 10:
Schleifriefen
ausgeätzt
(Ausschnitt aus
Bild 9)
