Versprödung von Schraubenstahl durch Beizwasserstoff

Martin Möser, 14.08.2009

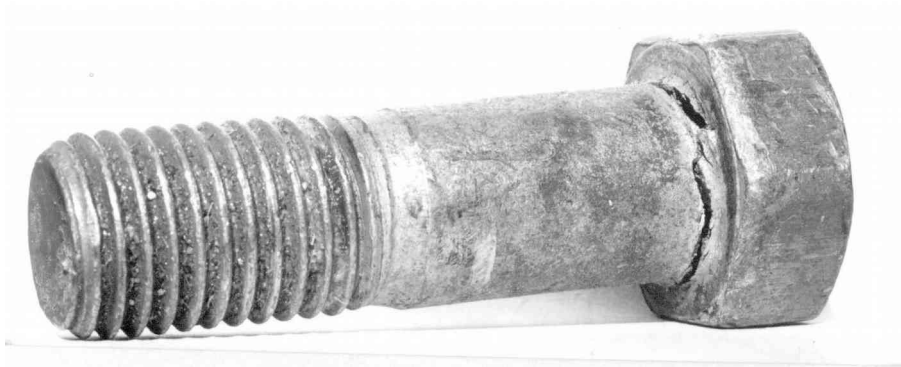
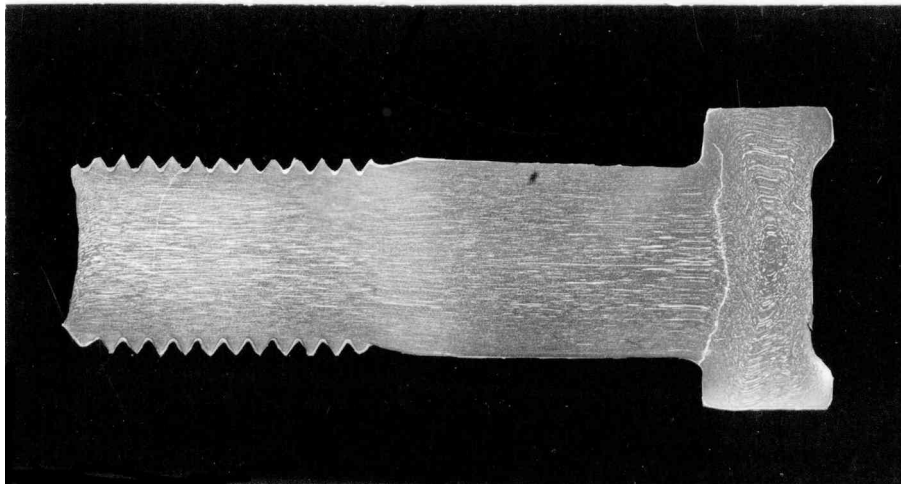
Beim manchen Schrauben war die Bruchstelle durch den Übergang vom Schaft in den Kopf gegeben (Bild 1), andere Schrauben brachen im ersten Gewindegang (Bild 2, links).

Bild 1:
demontierte Schraube;
Riss im Übergang zum
Kopf, minimaler
Zusammenhang

Bleibt als Möglichkeit nur noch eine Versprödung durch Wasserstoff. Als deutlicher Beweis dafür ist das Auftreten fein-transkristalliner Bruchbereiche zu werten.

Man hatte den Korb mit Schrauben gerade aus dem Beizbad gezogen, als die Frühstückspause eingeläutet wurde. Erst als man wieder zurück kam, beförderte man die Schrauben in das Spülbad. Die Schrauben hatten damit genügend Zeit, sich mit Wasserstoff voll zu saugen. Das nachfolgende Verzinken hat den Wiederaustritt des Wasserstoffes genügend lange verzögert.

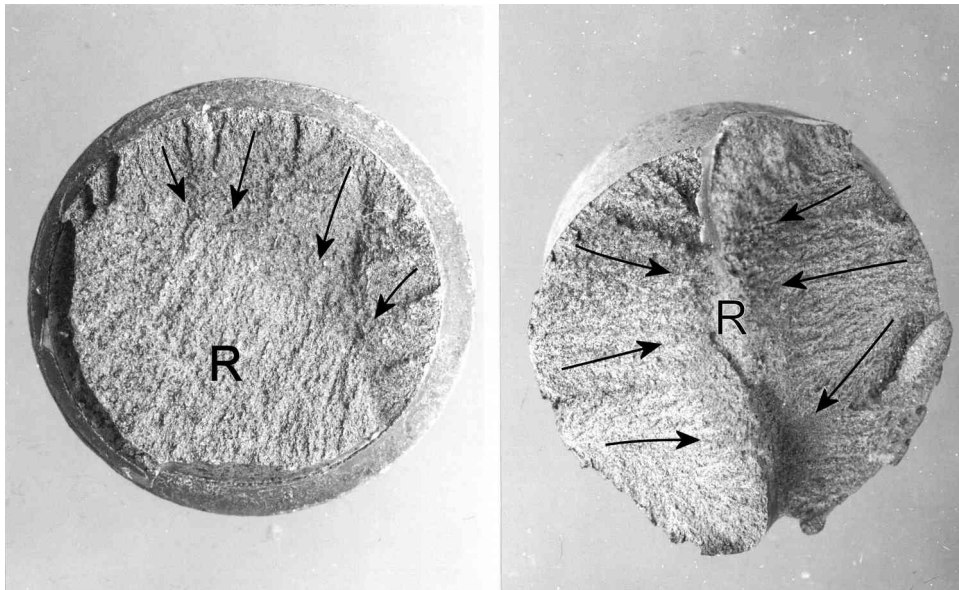
Die Risse waren einseitig oder auch doppelseitig eingelaufen; sie wiesen eine strähnige Struktur auf. Der Restbruchbereich zeigte sich samtig (Bild 2).

Bild 2: links einseitiger Anriss (Bruch im ersten Gewindegang), rechts doppelseitiger Anriss (Bruch im Übergang zum Kopf), R = Restbruch (samtig)

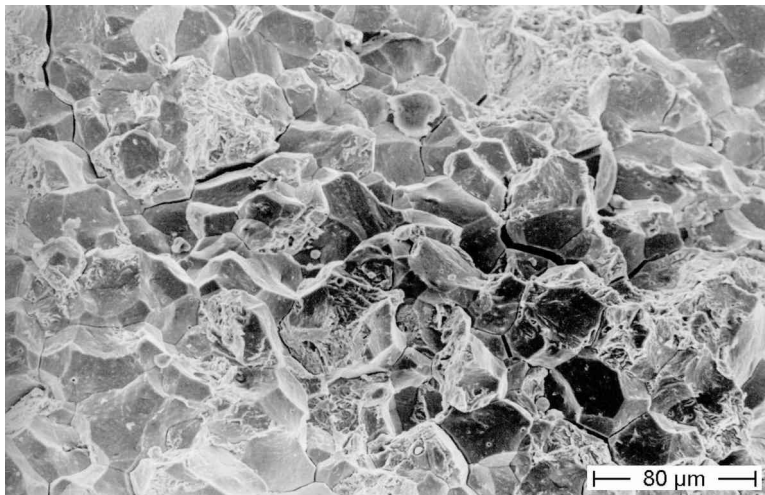
Die Untersuchung mit dem REM ergab für den Anriss ein körniges (interkristallines) Gefüge, siehe Bild 3. Durchsetzt waren diese Bereiche von feinfacettierten transkristallinen Bruchfeldern. Diese nahmen ihren Ausgang an Korngrenzflächen (Bilder 4 und 5). Vereinzelt bildeten diese Bruchfelder jeweils ein eigenes Zentrum aus im Sinne einer Rosette (Bild 6).

Bild 3:
Anrissbereich mit
körniger
Bruchstruktur
(Rissverlauf von
links nach rechts)

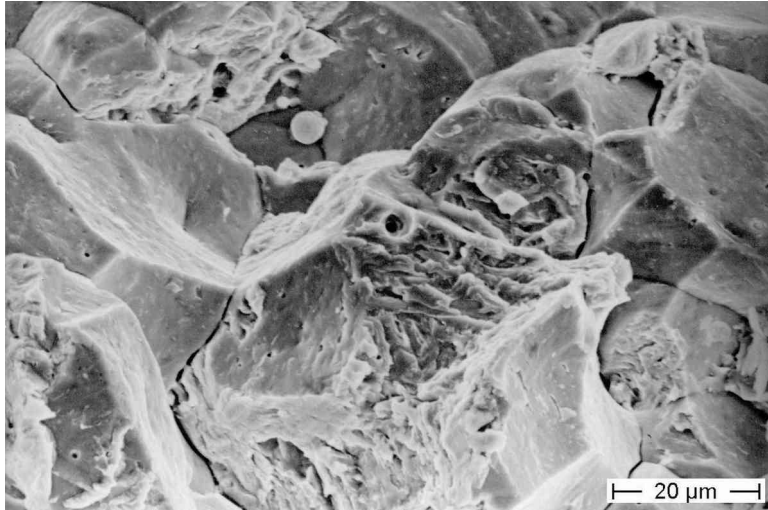
Bild 4:
Rissverlauf
vorwiegend entlang
der Korngrenzen
(Ausschnitt aus
Bild 3)

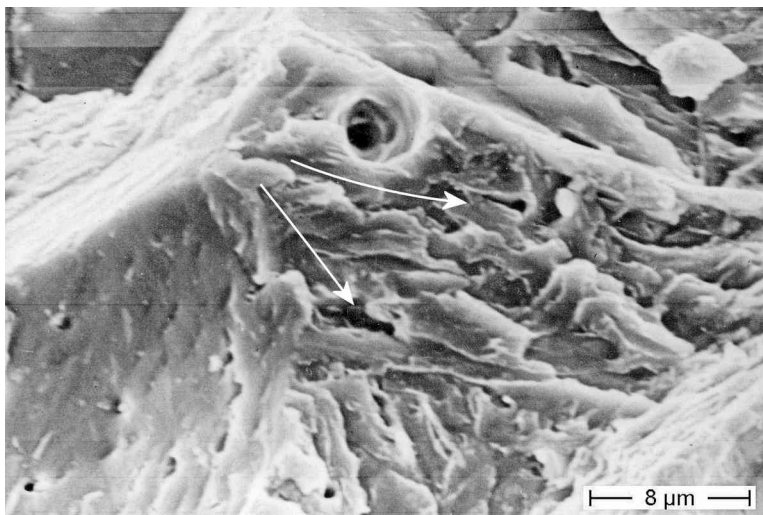
Bild 5
transkristallines
Rissfeld mit feiner
Facettenstruktur,
ausgehend von einer
Korngrenzfläche
(Ausschnitt aus
Bild 4)

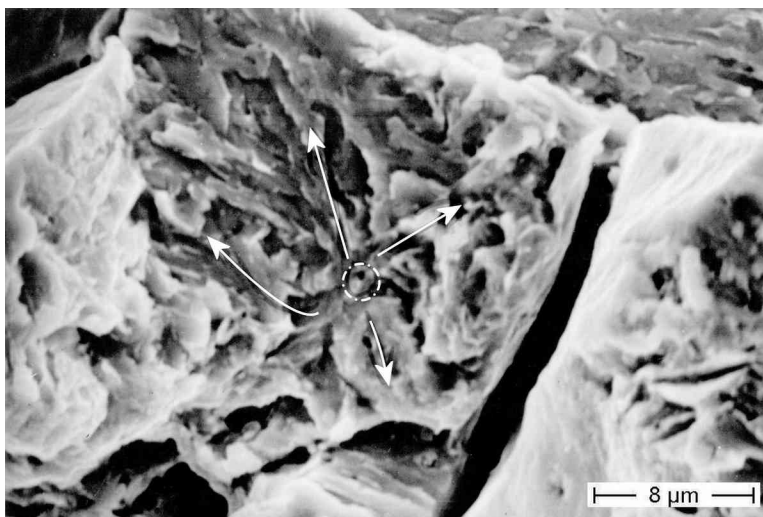
Bild 6
feinfacettierte
Rissfeld als Rosette

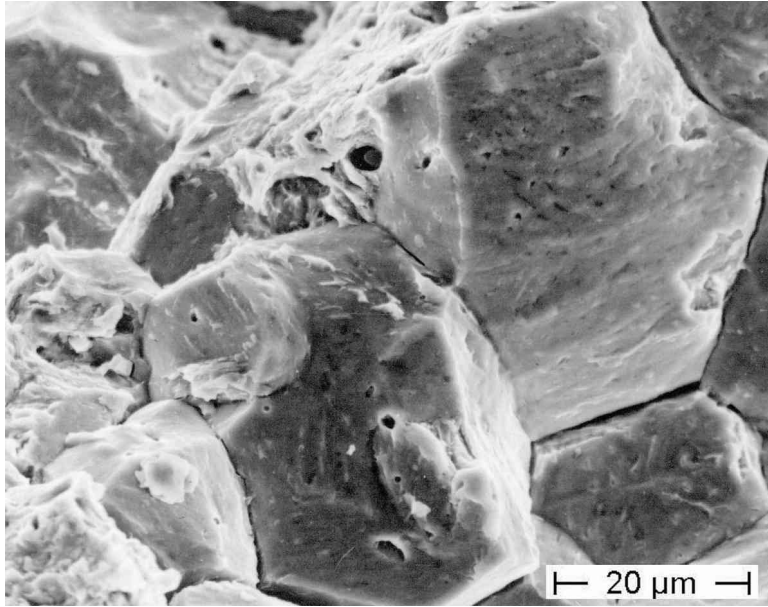
Auch die Korngrenzflächen selbst waren nicht immer glatt ausgebildet, vielmehr fanden sich dort Ansätze von Waben (Bild 7-9).

Bild 7
Bereich mit relativ
glatten
Korngrenzflächen

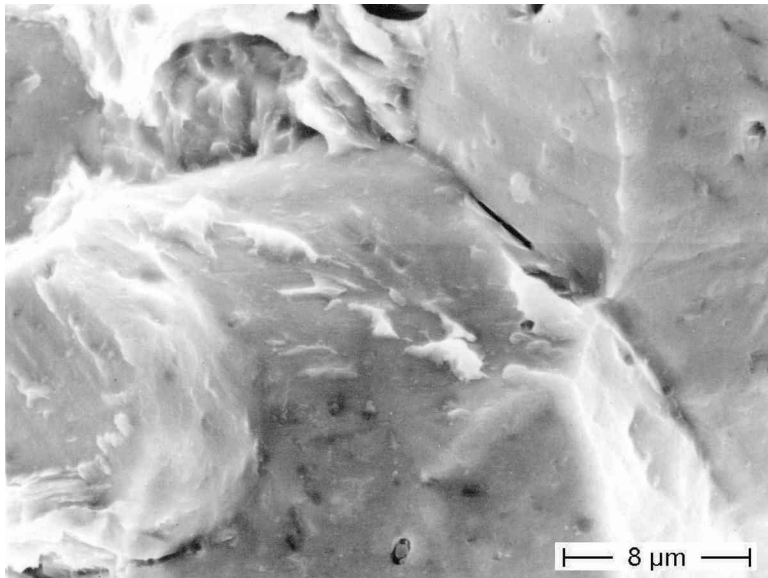
Bild 8
ringförmige
Erhebung auf
Korngrenzfläche
(Ausschnitt aus
Bild 7)

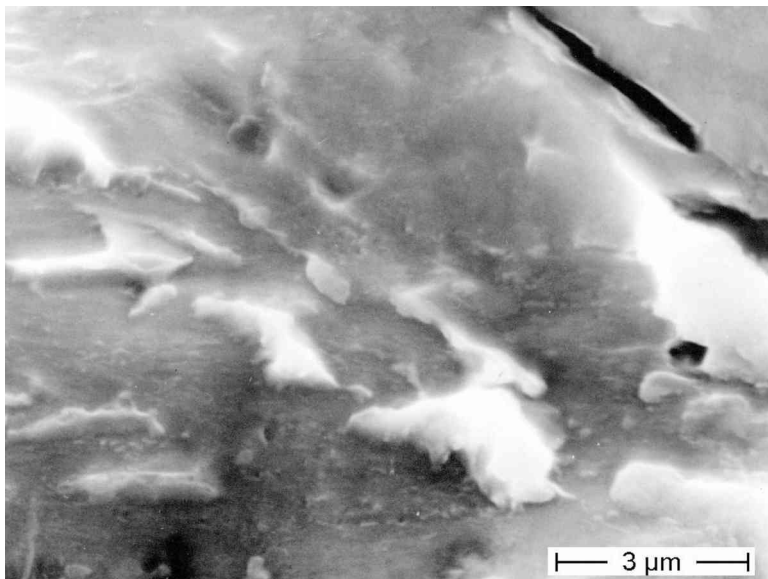
Bild 9
„Ringkrater“
(Ausschnitt aus
Bild 8)

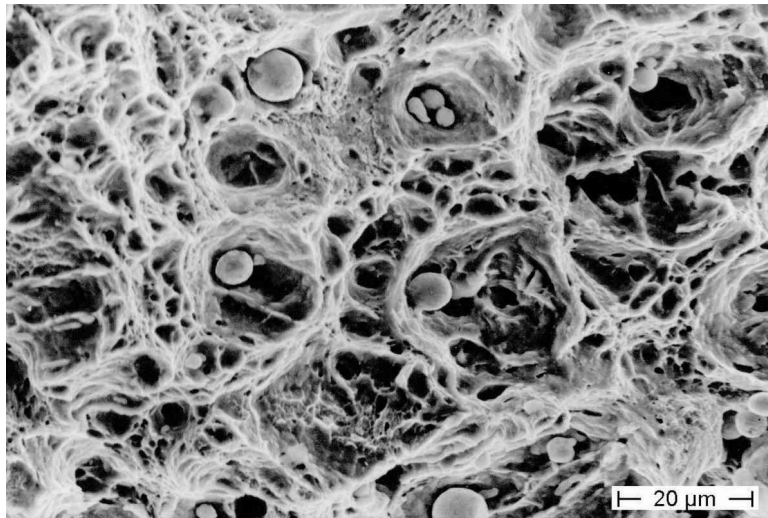
Der Restbruchbereich wies durchgehend eine Wabenstruktur auf. Bei den größeren Waben wurden als Keime rundliche Einschlüsse sichtbar. Ihre Größe betrug max. 10 µm (Bild 10).

Bild 10
Restbruchbereich:
Waben, teilweise
Einschlüsse in der
Größe von
max. 10 µm als
Keime

Aus der Tatsache heraus, dass der Stahl beim endgültigen Bruch Waben ausgebildet hat, er somit fließfähig war, kann jede Art einer bleibenden Versprödung ausgeschlossen werden. Außerdem ist es nicht die Eigenart eines Sprödbrechens, sich zu verzögern. Das trifft auch für Härterisse zu, die aber schon vom Kohlenstoffgehalt des Schraubenstahles her (max. 0,25%) unwahrscheinlich sind.
