Bruchstrukturen an Sinterstahl

Die Personenzüge der Deutschen Reichsbahn (DDR) waren immer gut geheizt. Dafür sorgte ein rohrförmiges Heizgerät zwischen jedem Sitzpaar. Der zentrale Bereich war durch ein (gebogenes) Lochblech gegeben. Die Enden waren massiv ausgeführt.

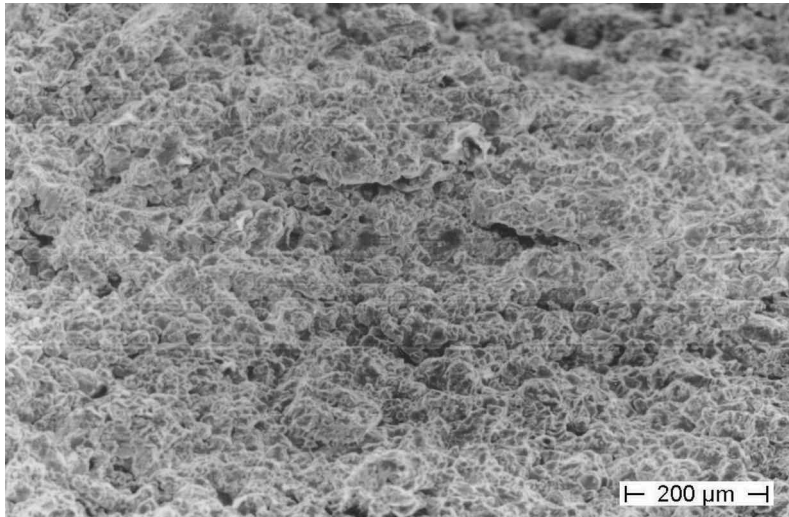
Das Gefüge erwies sich als stark aufgelockert (Bild 1 und Bild 2).

Bild 1:
Bruchfläche
aufgelockert

Zur Durchsinterung war es nur ansatzweise gekommen (Sinterhalse). Auf Grund seiner Porosität konnte der Stahl beim Bohren Wasser aufsaugen, welches beim Schweißen abdampfte.

Es lag zunächst nahe, eine bessere Durchsinterung zu fordern. Für eine Übergangsphase reichte es auch, einfach trocken zu bohren.

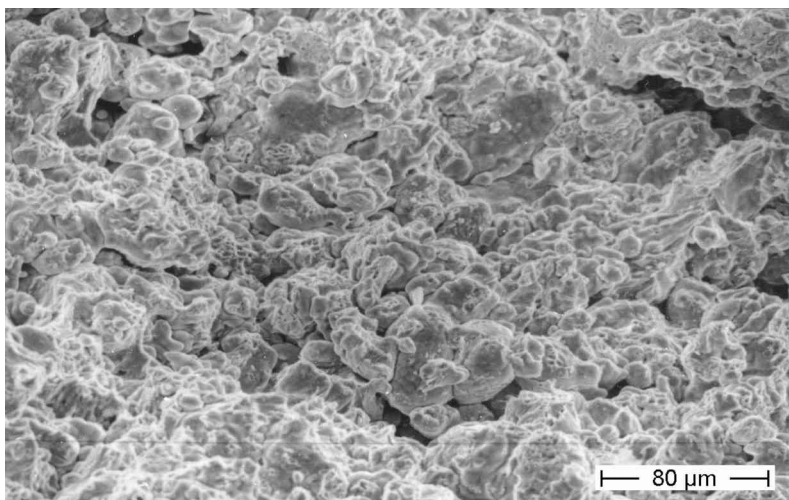
Bild 2:
Körner verrundet
(Ausschnitt aus
Bild 1)

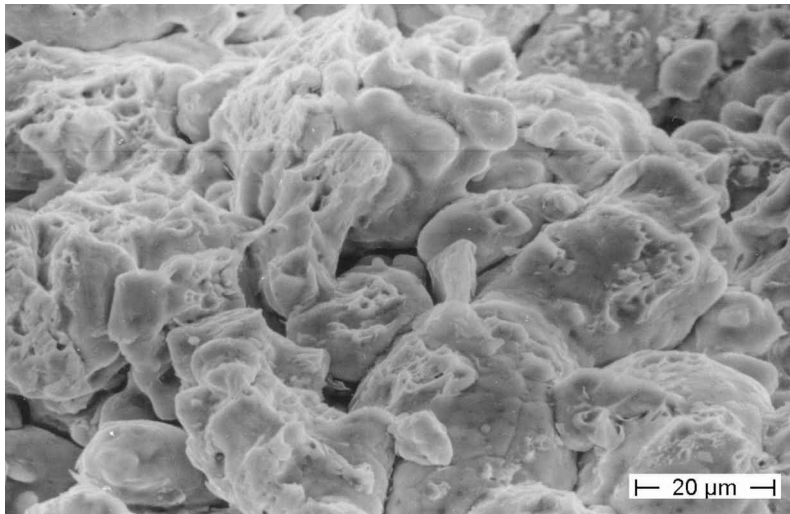
Vereinzelt fanden sich Inseln, die wabenartig ausgezogen waren. Hier hatte Bindung bestanden (Bild 3 und Bild 4).

Bild 3:
Ansätze von
Wabengebieten
(Ausschnitt aus
Bild 2)

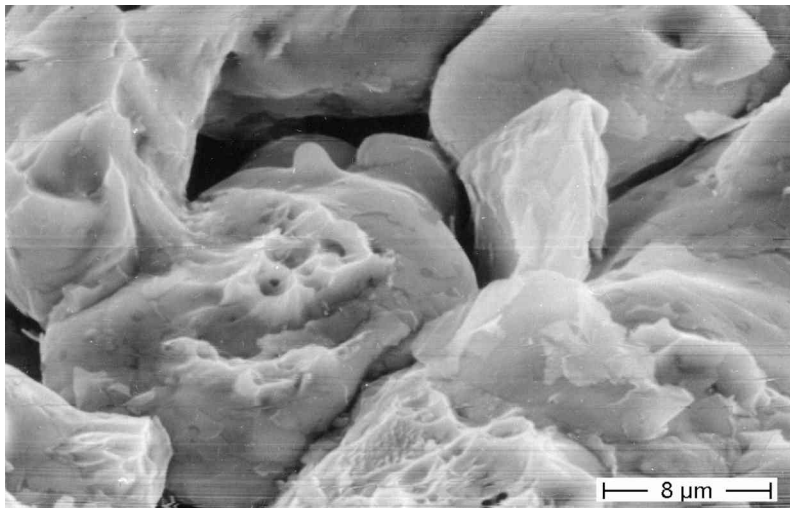
Bild 4:
Wabenstrukturzonen
als Sinterhalse
(Ausschnitt aus
Bild 3)
