Spannungsrissskorrosion an Führungsdrähten von Herzkathetern durch Rückstände des Lötwassers

Die Führungs sonden von Herzkathetern brachen an einer Lötstelle.

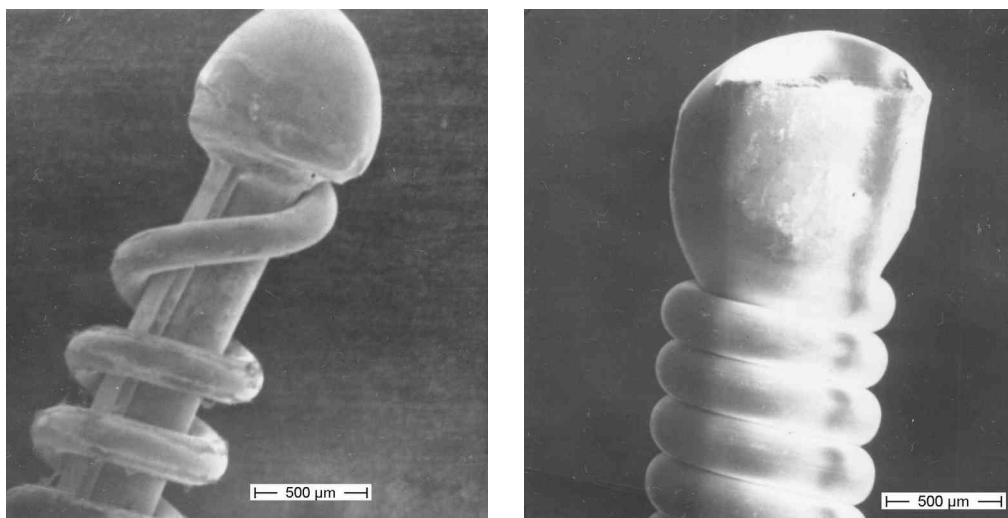
An der Spitze der Führungssonde müssen beide Drähte mit einander verbunden werden. Beim Westmodell war der Hülldraht mit dem Stützdraht mittels Laserstrahl verschweißt worden (Bild 1a).

Im Osten verfügte man über diese Möglichkeit noch nicht; man versuchte es mit dem Elektronenstrahlschweißen. Hierbei wird ein etwas größerer Volumenbereich aufgeschmolzen, entsprechend ist auch der Wärmeeintrag höher (Bild 1b). Die Kaltverfestigung der Drähte wurde damit aufgehoben, was im ersteren Fall offenbar nicht nachweisbar war.

Bild 1: Herzkatheter-Führungsdrähte; Stützdraht und Hülldraht miteinander verschweißt. links Westmodell (Laserschweißung), rechts Ost-Versuchsmodell (Elektronenstrahlschweißung)

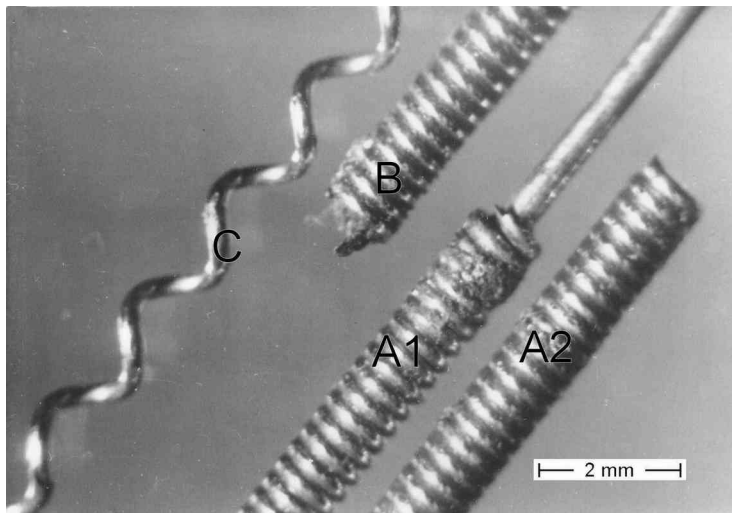
Neben einigen Betriebsschäden wurden zahlreiche Führungssonden angeliefert, die noch gar nicht benutzt worden waren. Sie trugen an der Lötstelle mehr oder weniger große Belagsflecken. Dort ließ sich der Hülldraht schon durch leichtes Rupfen auseinander reißen. In belagsfreien Bereichen konnte die Spirale dagegen voll auseinander gezogen werden (Bild 2).

Bild 2:
zwei Hülldrähte, die im
Lötbereich
aufgebrochen wurden
(A und B),
Krusten erkennbar;

voll aufgezoogene
Spirale auf der
belagsfreien Restlänge
(C)

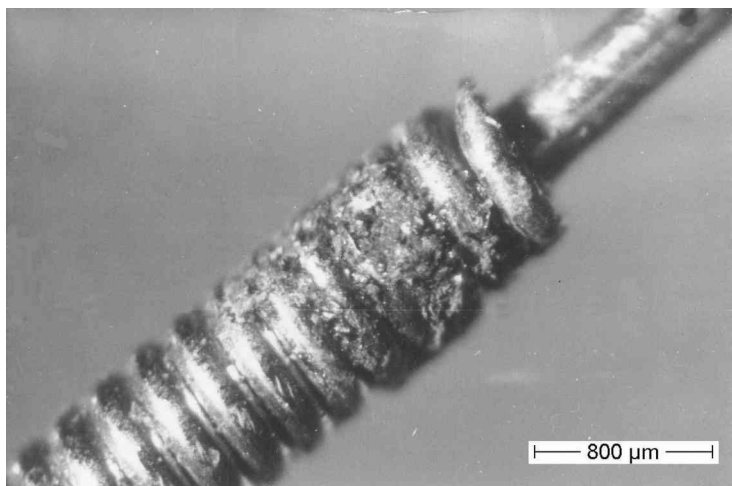
Die Probe A1 ist zunächst im ungereinigten Zustand zu sehen. Aus der lichtoptischen Übersichtsaufnahme wird ersichtlich, dass der eigentliche Verkrustungsbereich etwas hinter der Bruchstelle liegt, also an der unmittelbaren Lötstelle (Bild 3).

Bild 3:
Probe A1, starke
Verkrustung hinter der
Bruchstelle

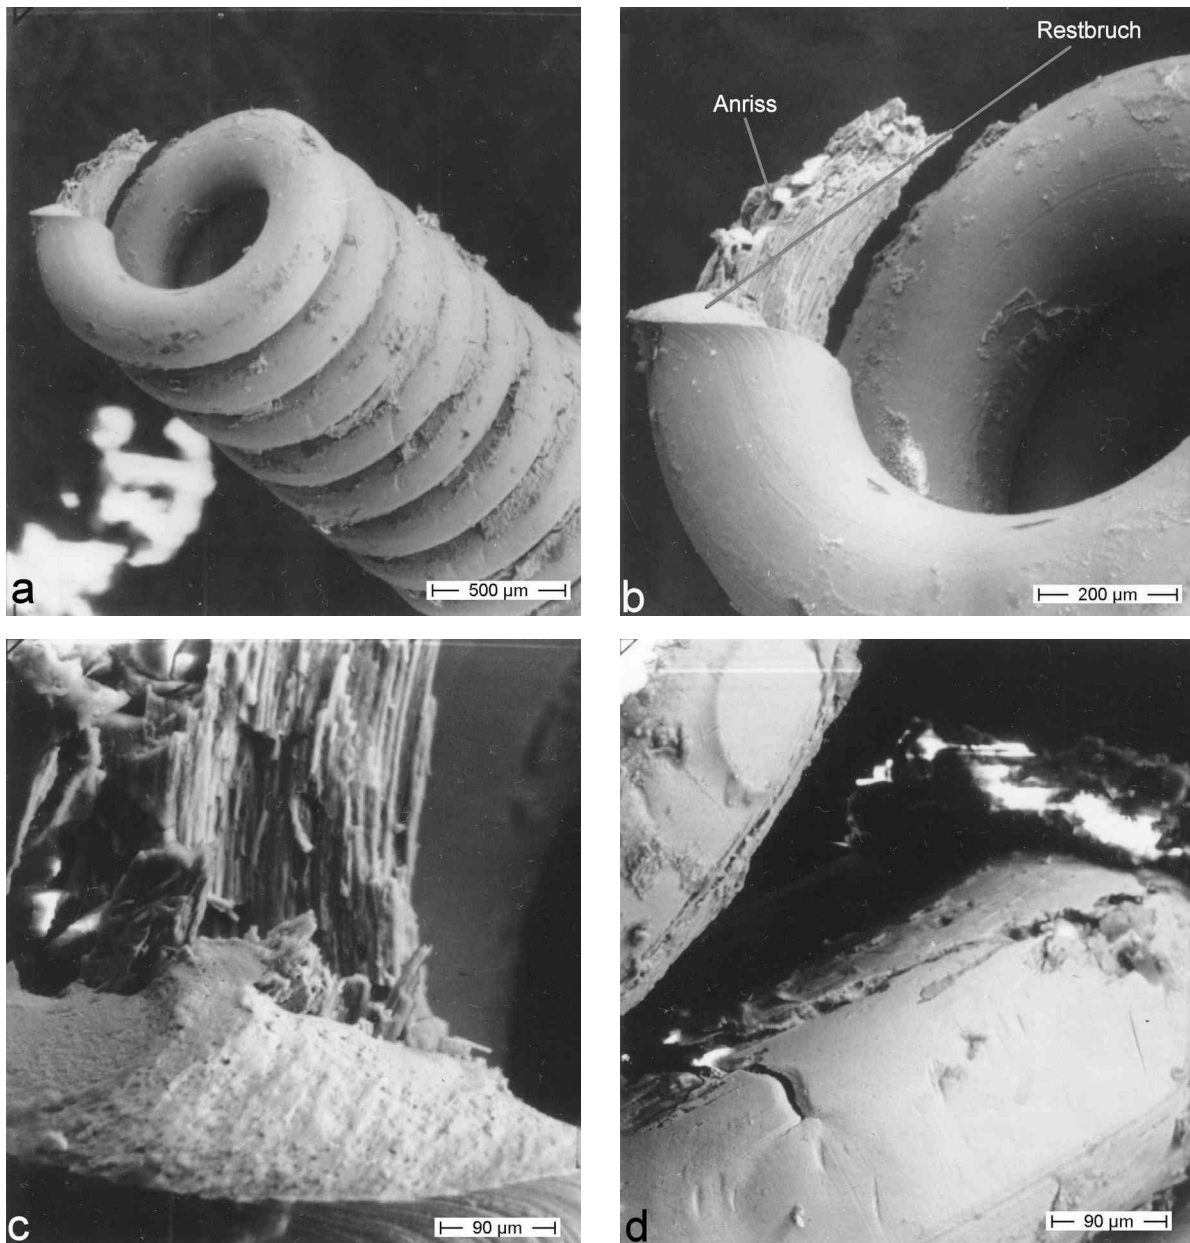
Bild 4: Probe A2, ungereinigt

Bei dem Anteil der Bruchfläche, der sich an der Drahtachse orientiert, handelt es sich um den Anriss. Das Bruchgefüge ist faserig ausgebildet. Der Restbruch liegt senkrecht zur Achse und zeigt eine feine Wabenstruktur (Bild 4 a-c).

In Bild 4 d ist die Drahtwindung abgebildet, welche sich genau unter der Bruchfläche befindet. Der Anriss hat sich bis dorthin fortgesetzt.

- a) Übersicht des abgezogenen Hülldrahtbereiches
- b) Bruchstelle in der Übersicht: Anriss längs der Faser orientiert, Restbruch quer dazu
- c) Bruchstelle: Bruchgefüge im Anriss faserig, im Restbruch feinwabig
- d) Windung unterhalb der Bruchstelle, dort läuft Riss aus

Unter Krusten haben sich im Hülldraht Risse ausgebildet. Das Bruchgefüge ist durch transkristalline Facetten geprägt. Flächiger Angriff hielt sich in Grenzen. Damit findet sich das Bild einer Spannungsrissskorrosion. Treibende Kraft waren Eigenspannungen, die sich aus der Kaltverformung ergaben. In den Krusten wurden Zink und Chlor nachgewiesen.

Es wurde ein Ultraschallreinigungsgerät angeschafft, womit sich das Problem erledigt hatte.

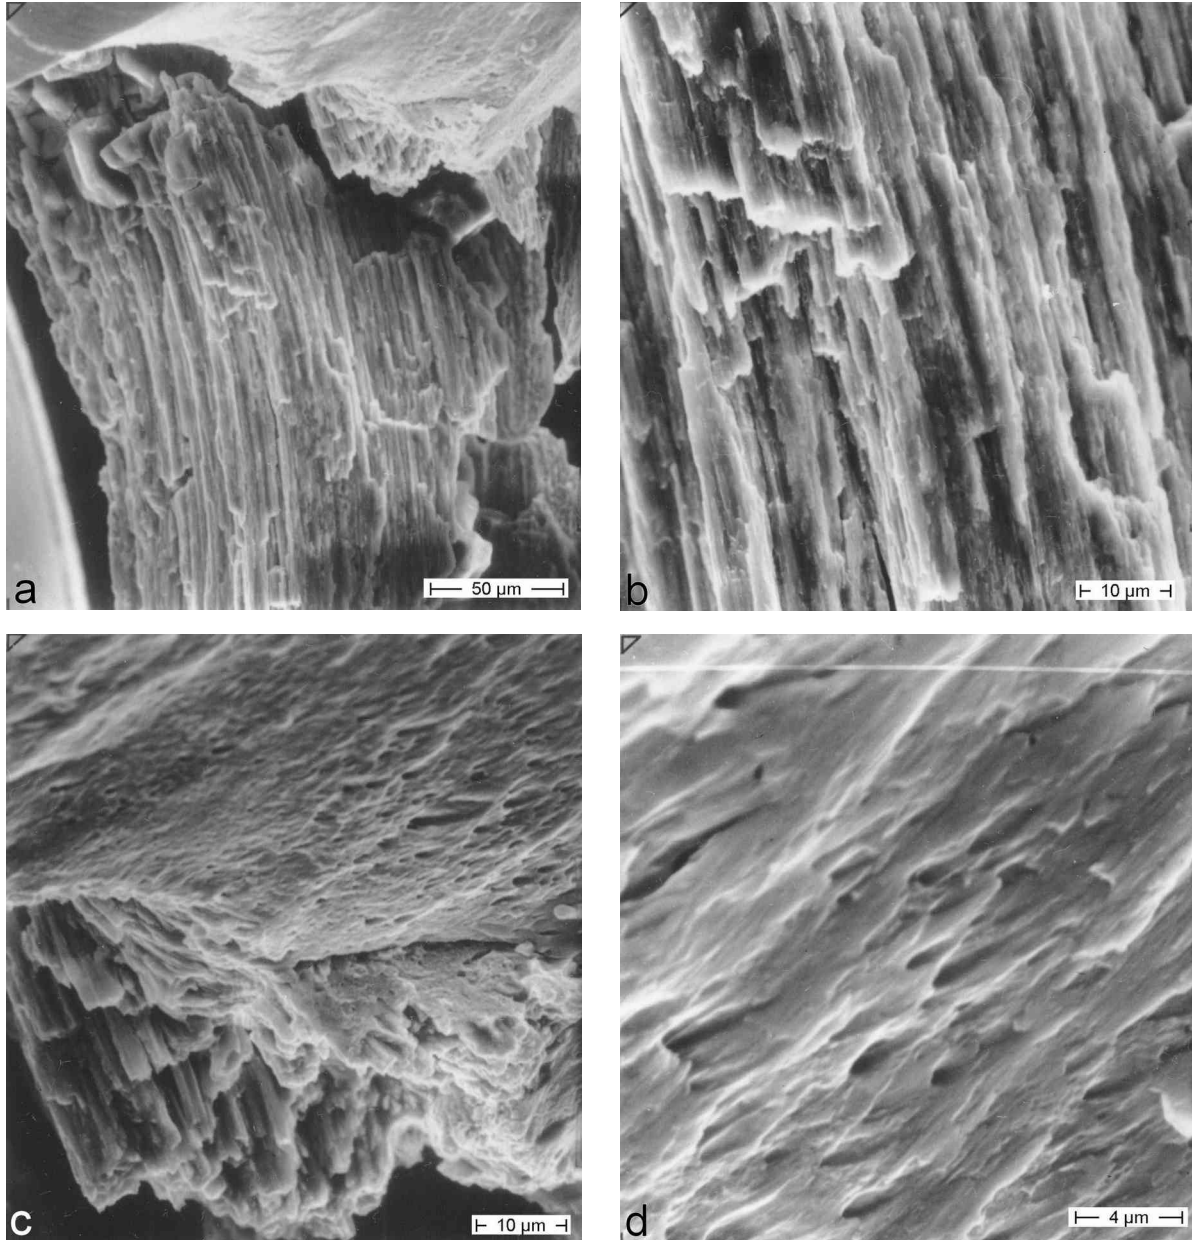
Bild 5: Probe A2 nach Reinigung

Für höhere Vergrößerungen wurde die Bruchfläche gereinigt (mit inhibierter Salzsäure). Die Probe wurde gedreht, so dass der Blick direkt auf den Anrissbereich fällt. Das Bruchgefüge ist dort faserig und klar transkristallin ausgebildet (Bild 5 a-c). Der Restbruch erscheint extrem feinwabrig (Bild 5 d).

- a) Anrissbereich der Bruchfläche, Restbruch oben
- b) faserig-transkristalline Bruchausbildung
- c) Übergang zum Restbruchbereich (Detail aus Bild a oben)
- d) flache Abreißwaben im Restbruch (Detail aus Bild c)

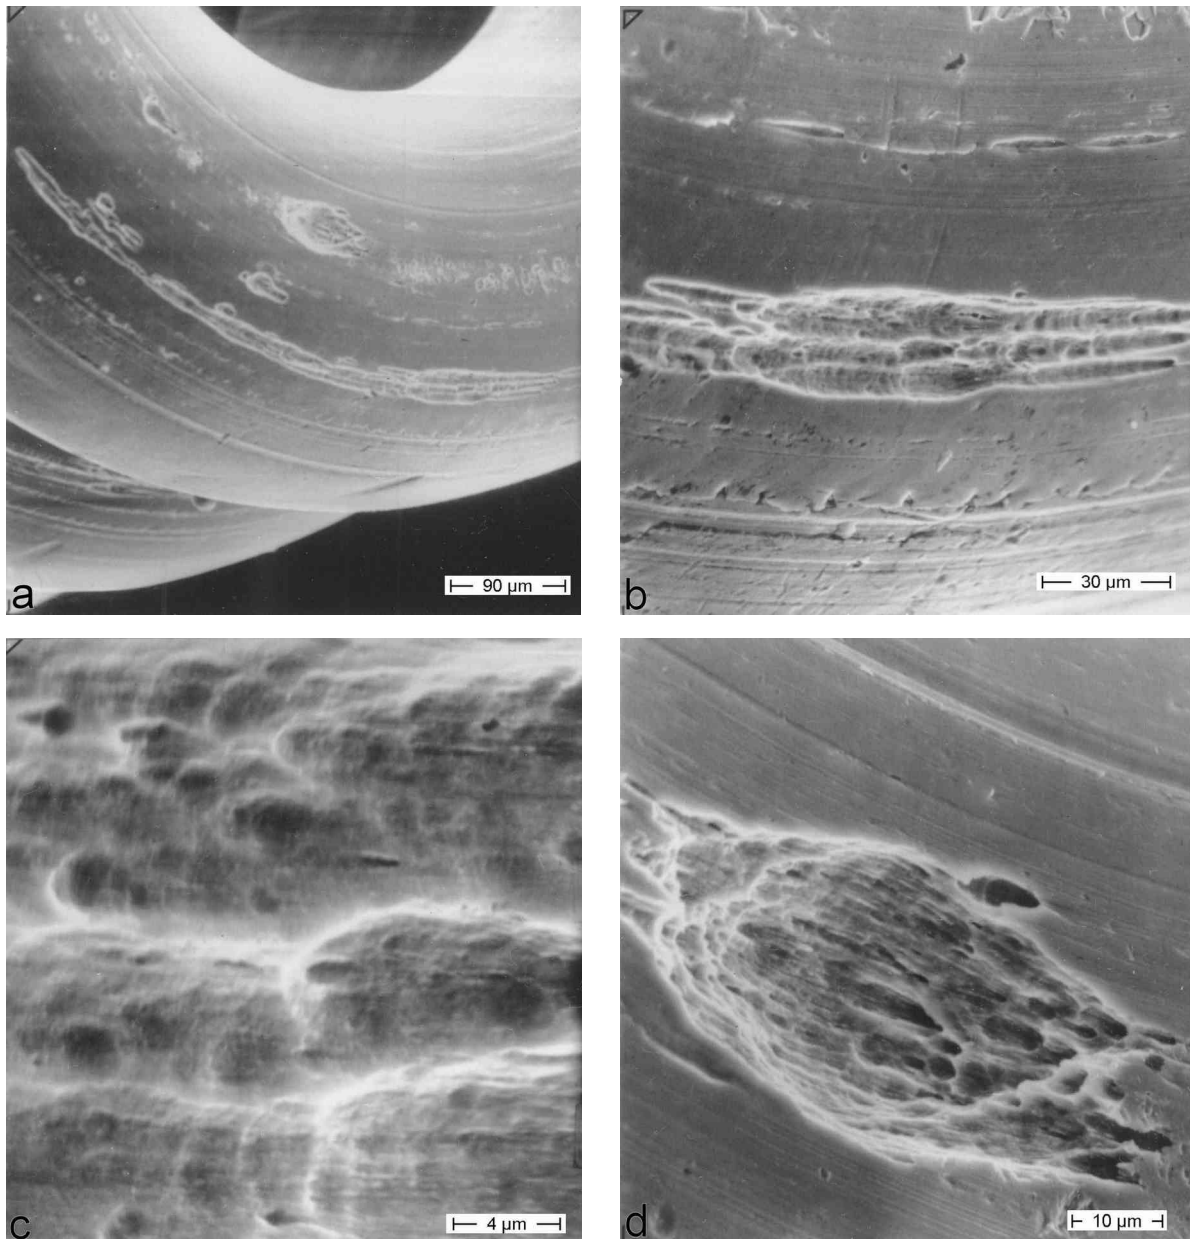
Im Weiteren interessierte, wie weit der Draht auch flächig angegriffen war. Es finden sich zeilige Abzehrungen an der Außenfaser und daneben etwas Lochfraß (Bild 6). Insgesamt hielt sich der Angriff jedoch in Grenzen.

Bild 6: Probe A2, Drahtoberfläche
a) obere Windung mit zeiligem Angriff
b) langer Graben in der Breite von 30 µm (Detail aus Bild a)
c) Ätzstruktur (Detail aus Bild b)
d) Lochfraß (Detail aus Bild a, oben)

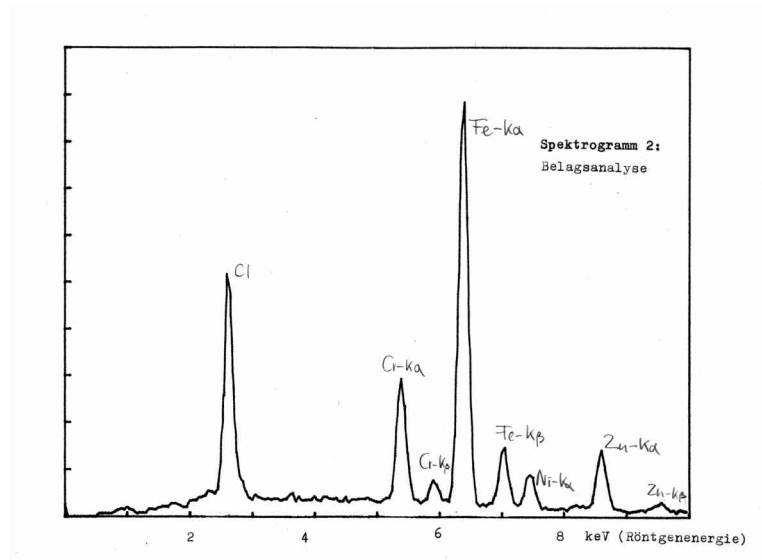
Die Ablagerungen bestanden im Wesentlichen aus Chlor und Zink. Weiterhin wurden die Elemente der Unterlage mit erfasst (Chrom, Nickel und Eisen), die anteilig auch als Chloride vorliegen, siehe Bild 7.

Bild 7:
Belagsanalyse:
Chlor und Zink,
daneben die Elemente
der Unterlage

Das Lötwasser (Zinkchlorid, Salzsäure und Ammoniak) ist am Ort verblieben und dort eingetrocknet. Allerdings haben die Beläge auch immer wieder Luftfeuchtigkeit angezogen. Normalerweise gilt für die Spannungsrissskorrosion der austenitischen Stähle eine Temperaturuntergrenze von 60-80°C. Unter derart „scharfen“ Bedingungen, wie sie hier vorlagen, ist diese Art der Rissbildung auch bei Raumtemperatur möglich, vergleiche [1].
