Spannungsrissskorrosion an der Kapsel einer Kobalt-Strahlenquelle

In Rossendorf bei Dresden betrieb die DDR einen Forschungsreaktor. Dort wurden auch die Strahlenquellen für den praktischen Gebrauch gelagert.

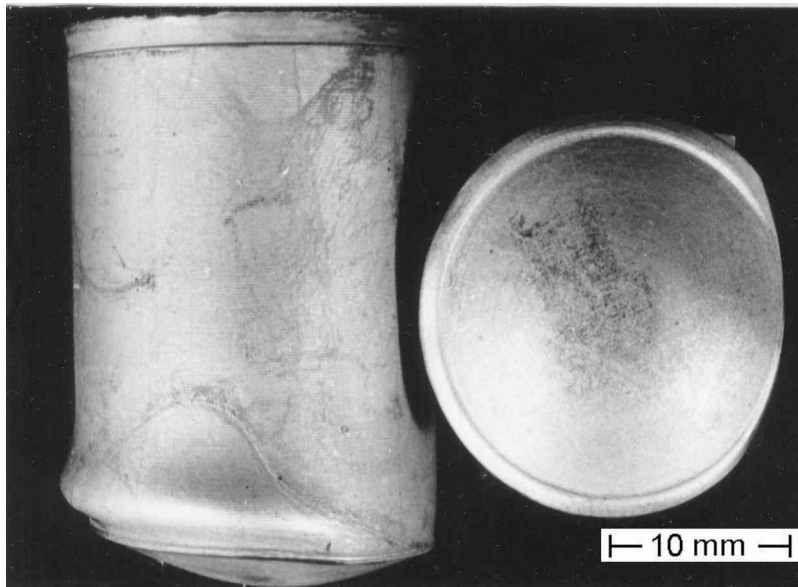
Bild 1:

Die Teile waren relativ hart aufgeschlagen, erkennbar an entsprechenden Verformungen von Deckelrand und Becherboden, siehe Bild 1 und Bild 2.

Übersicht der geschädigten Kapsel, Verformung an Deckelrand und Becherboden

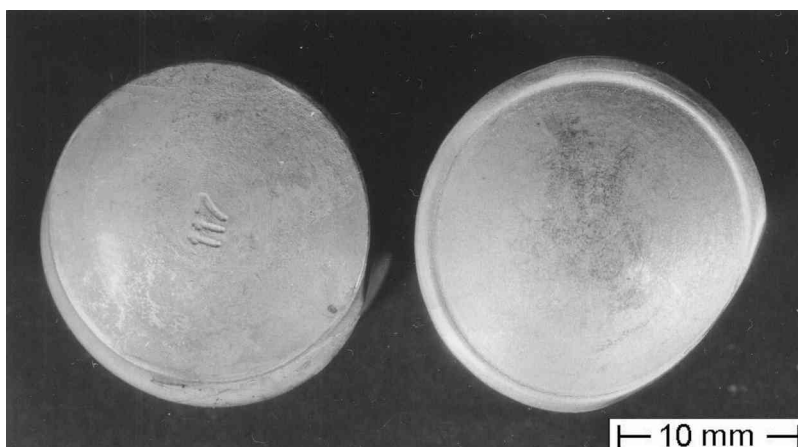
Bild 2:

Boden und Deckel neben einander, Nummer 117 im Boden einprägt

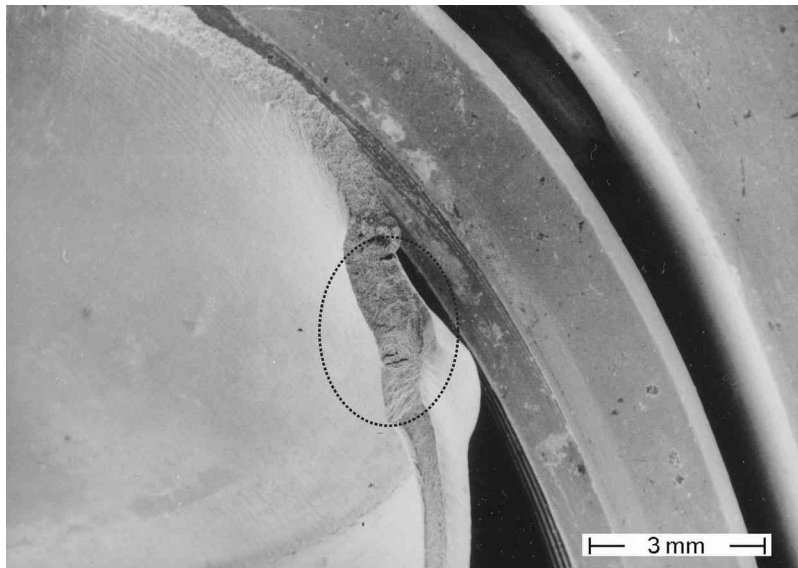
In der Schweißnaht hatte sich ein Anriss gebildet. Der Riss war quer zur Naht orientiert und erreichte in seinem Startgebiet eine Breite von etwa 3 mm (Bild 3).

Bild 3:
Übersicht von
der Schadstelle
(markiert),
Nahtwulst
erkennbar

Daraus kann gefolgert werden, dass beim Schweißen verunreinigtes Wasser eingeschlossen wurde. Unter Ausnutzung von Eigenspannungen hat das Medium Risse quer und längs in die Naht eingetrieben. Nachdem man die Quelle aus dem Kühlwasser genommen hatte, heizte sich das Wasser auf und entwickelte Dampf. Der zunehmende Druck brachte den Restquerschnitt zum Versagen.

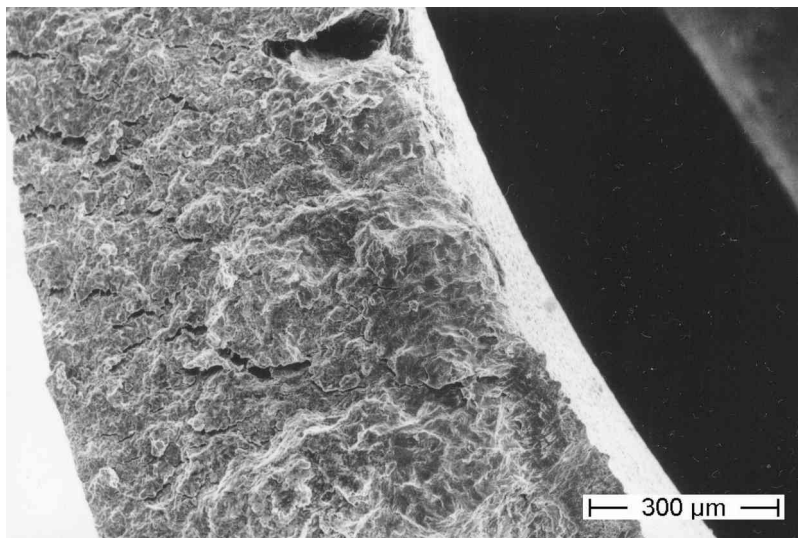
Der Riss ist an der Innenwand gestartet, war aber noch nicht zur Außenwand durch getreten (Bild 4).

Bild 4:
Risslauf von
links nach rechts
(Ausschnitt aus
Bild 3, oberer
Rissbereich)

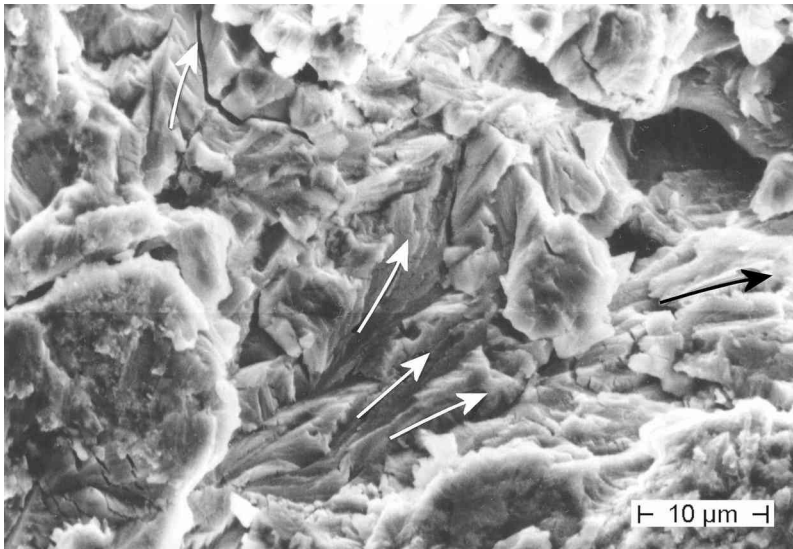
Bei höherer Vergrößerung werden vorwiegend transkristalline Facetten sichtbar (Bild 5 und Bild 6).

Bild 5:
Transkristalline
Facetten als
Bruchbahnen
(Ausschnitt aus
Bild 4)

Die Facettenstruktur ist im gegebenen Fall typisch für eine Spannungsrisskorrosion. Der interkristalline Anteil ergibt sich aus einer „Sensibilisierung“, die auf der Auflösung von Primärkarbiden beruht, die ihrerseits eine Folge der Stabilisierung des Stahles sind (hier mit

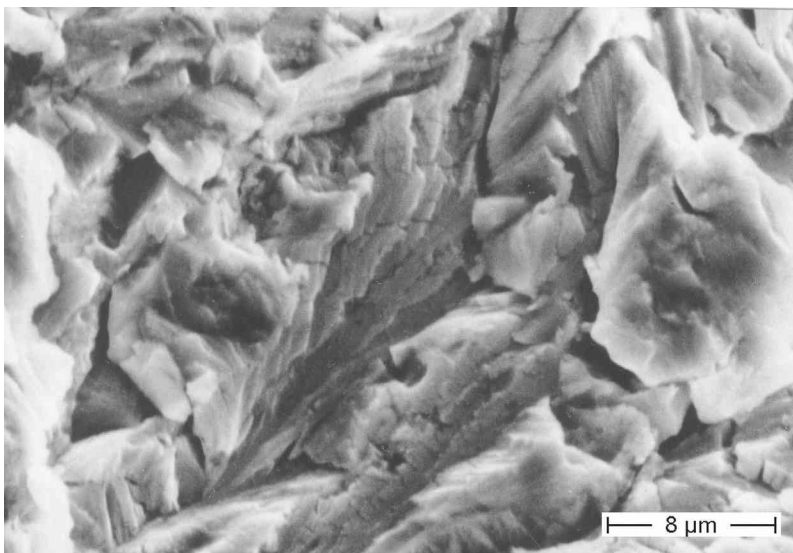
Bild 6:
Quasispaltfacetten
(Ausschnitt aus
Bild 5)

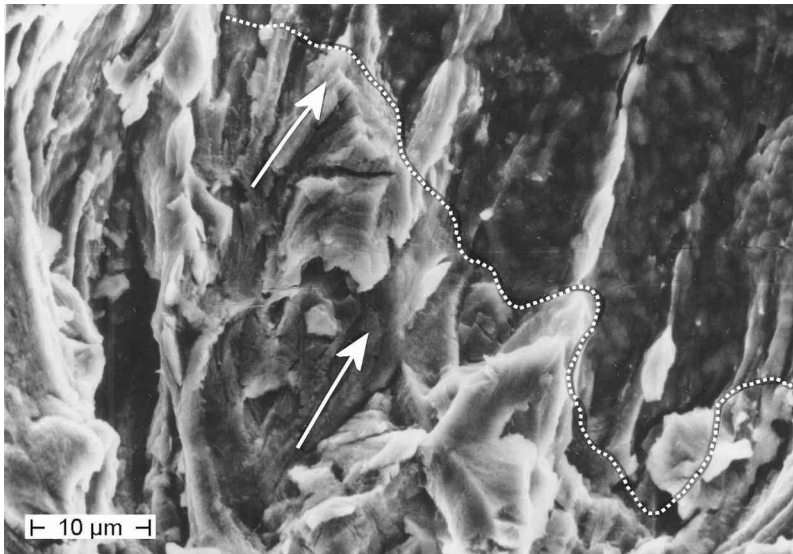
Ein Ausschnitt von der unmittelbaren Riss-Spitze ist in Bild 7 zu sehen. Infolge Serpentinengleiten erscheint der Restbruch hier strukturlos.

Bild 7:
Übergang zum
Gewaltbruch,
dort strukturlose
Bereiche

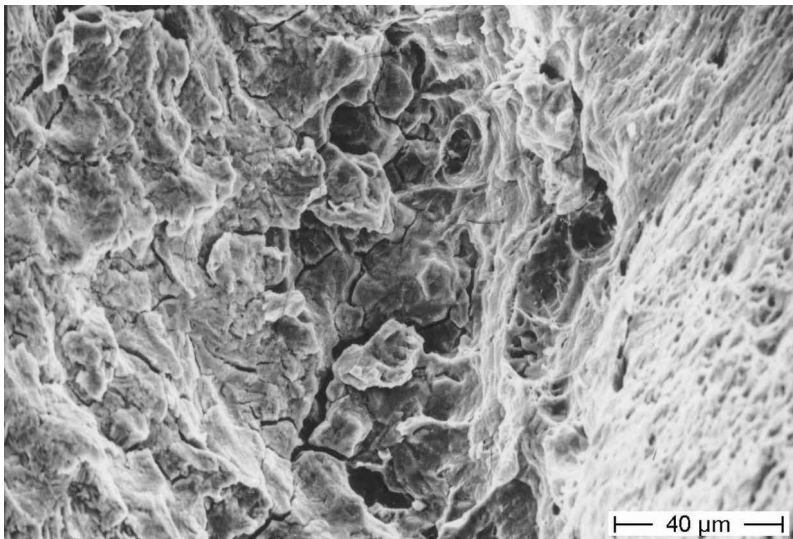
Weiterhin fanden sich Inseln mit freiliegenden Korngrenzen im Übergang zum Restbruch. Dieser weist eine flache Wabenstruktur auf (Bild 8 und Bild 9).

Bild 8:
Inseln mit
freiliegenden
Korngrenzen im
Übergang zum
Restbruch, dort
Wabenstruktur

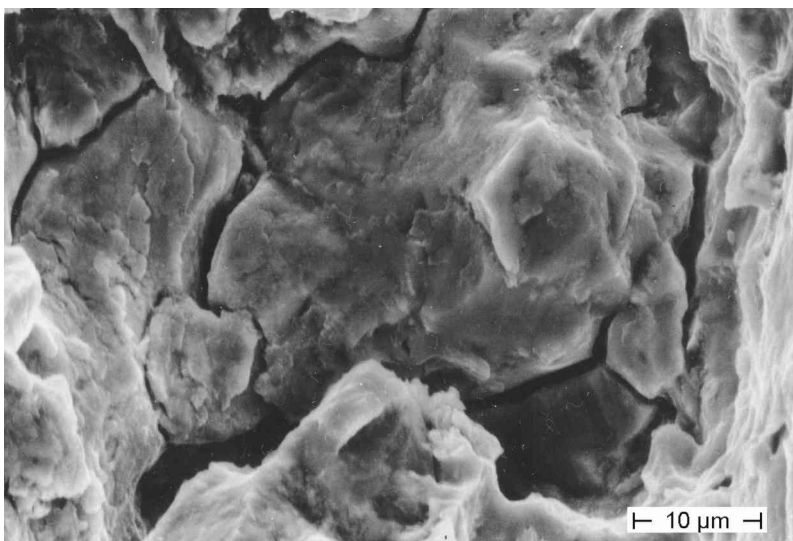
Bild 9:
Korngrenzflächen
(Ausschnitt aus
Bild 8)

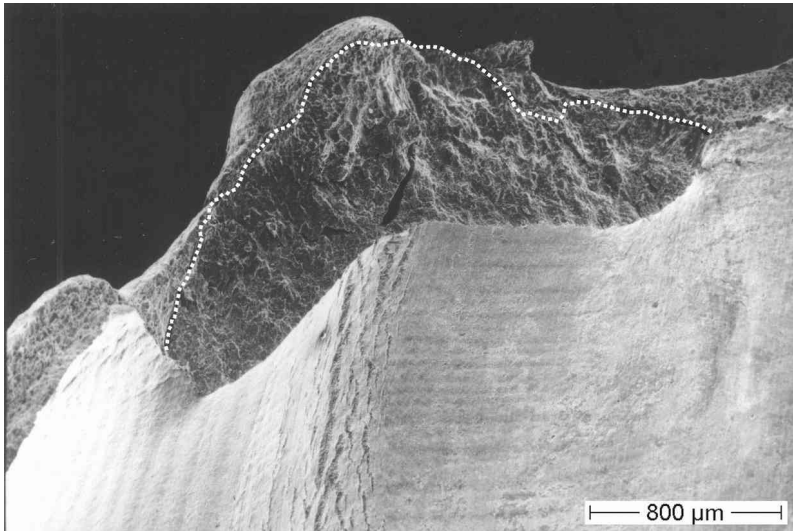
Bild 10:

Die Probe wurde um 180° gedreht und gekippt, so dass die die Nahtwurzel zu sehen ist. Dort hatten sich weitere Risse ausgebildet, welche längs zur Naht orientiert sind (Bild 10 und Bild 11).

Blick auf die Nahtwurzel unterhalb der Bruchstelle

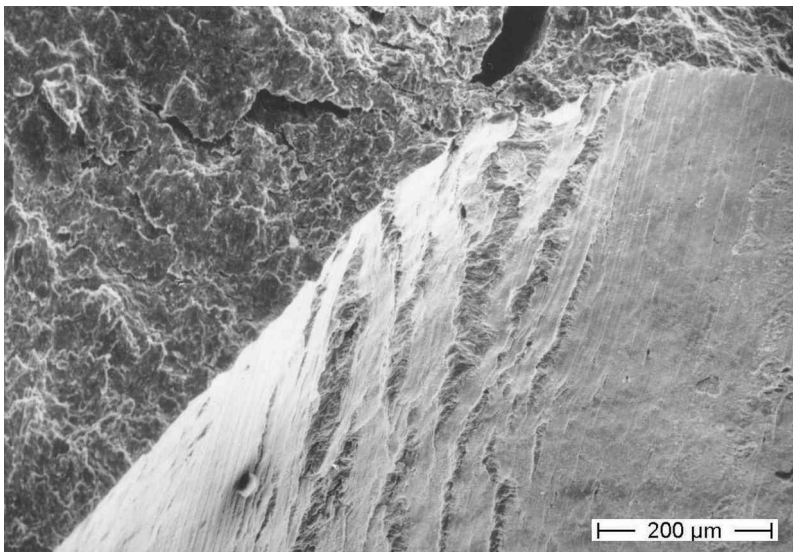
Bild 11:

Risse in der Nahtwurzel (Ausschnitt aus Bild 10)

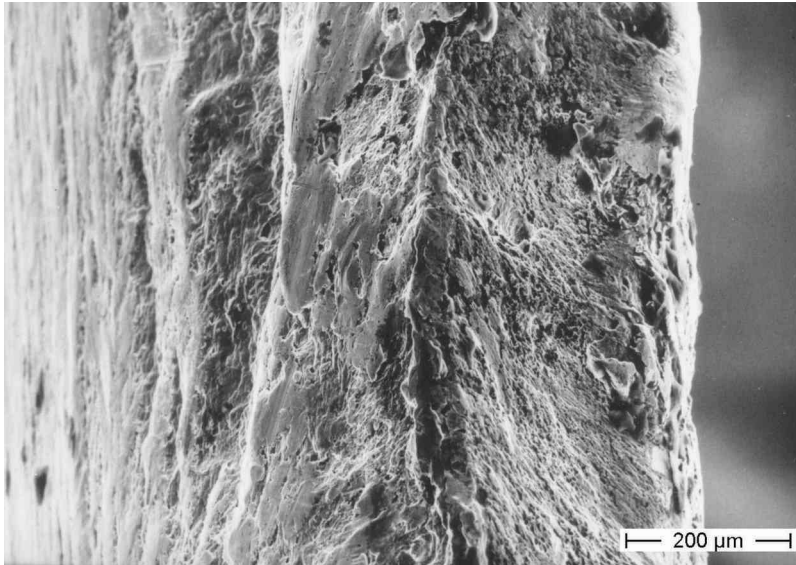
Abschließend soll noch ein Bereich der Becherwand betrachtet werden, der ausschließlich gewaltsam aufgetrennt wurde. Die Wand wurde scharf ausgezogen unter Ausbildung einer verstreckten Wabenstruktur, also von Scherwaben (Bild 12 und Bild 13), wie es ansatzweise auch schon in Bild 8 zu sehen war.

Bild 12:
Bereich des
Gewaltbruches;
scharf
ausgezogener
Schergrat

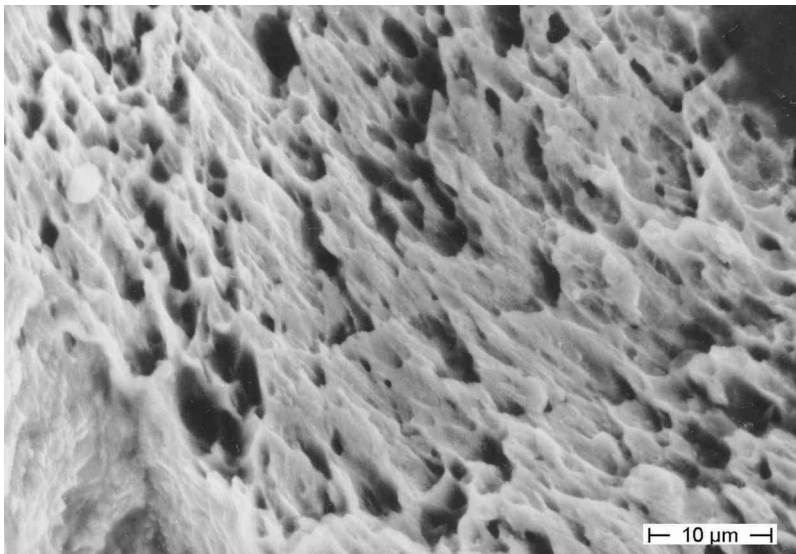
Bild 13:
einseitig
verstreckte
Waben
(Ausschnitt aus
Bild 12)
