Spannungsrissskorrosion an Schweißungen einer Frischdampfleitung

Ein Industriekraftwerk war Anfang der 1970iger Jahre errichtet worden. Für die Frischdampfleitungen kamen nahtlose Rohre zum Einsatz.

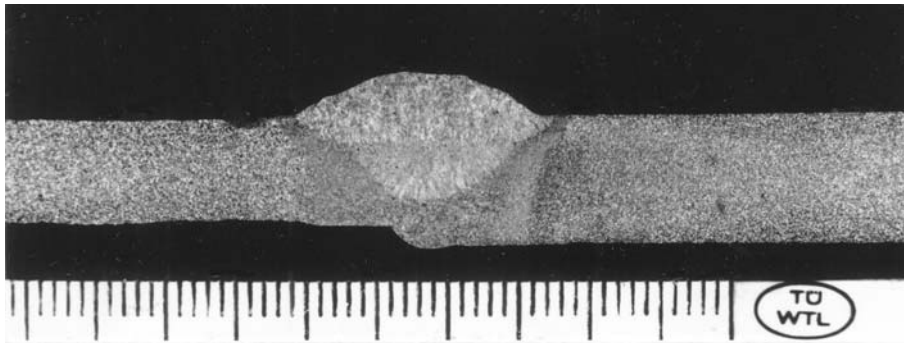
Als Bezug dient eine Naht, die noch aus der Zeit der Errichtung des Kraftwerkes stammte. Die Rohrwände sind ungleich stark (links 7 mm, rechts 8 mm), was einen Kantenversatz bewirkte, der an der Wurzel ausgeglichen wurde. Die Wurzel selbst war einwandfrei ausgeführt (Bild 1).

Bild 1:
Originalnaht,
Rohrwand links
deutlich dünner,
Kantenversatz unten

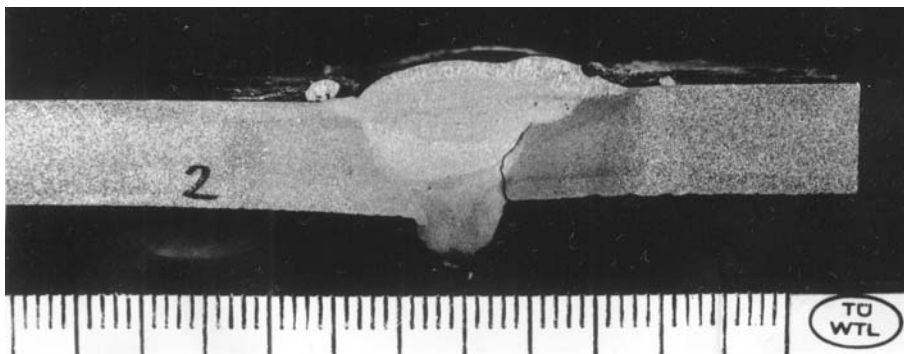
An der Reparaturaht interessierte ein Bereich, in dem der Riss die Wand noch nicht durchtrennt hatte. Die Wurzel hängt durch. Die Kanten sind beidseitig versetzt. Die Decklagen wurden voluminös ausgeführt. Als Folge war die Winkelschrumpfung stark, und die beiden Rohrenden sind entsprechend eingezogen.

Der Riss geht von der Wurzelkerbe aus und zwar auf der Seite, wo der Querschnittssprung größer ist (Bild 2).

Bild 2:
angerissener
Rohrbereich;
Wurzeldurchhang
und beidseitiger
Kantenversatz,
Rohrenden eingezogen

Im vorliegenden Fall wurde die Kerbwirkung der Schweißnaht dadurch erhöht, dass die Wurzel durchhing, die Schweißflanken in der Höhe versetzt waren und in den Decklagen das Schweißgut massiert wurde. Was die stoßartige Kesselbelastung angeht, so war sie damit zu erklären, dass die Industriekraftwerke gegen Ende der DDR zunehmend die Schwankungen des Netzes ausgleichen mussten.

Es wurde angemahnt, die Regeln der Schweißkunst auch bei Reparaturen zu beachten und die Nähte spannungsarm zu glühen.

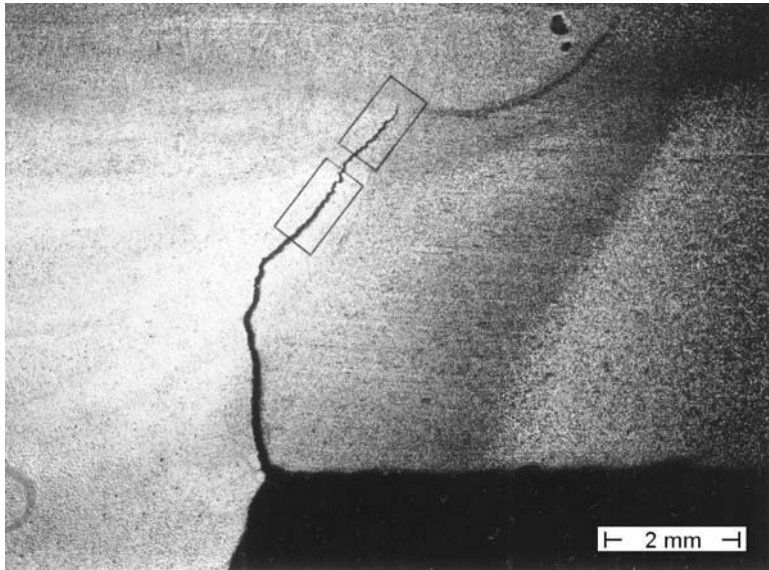
Der Riss verläuft weitgehend innerhalb des Schweißgutes, wobei er sich grob an der Fusionslinie orientiert (Bild 3).

Bild 3:
Rissverlauf
vorwiegend im
Schweißgut
(Ausschnitt aus
Bild 2)

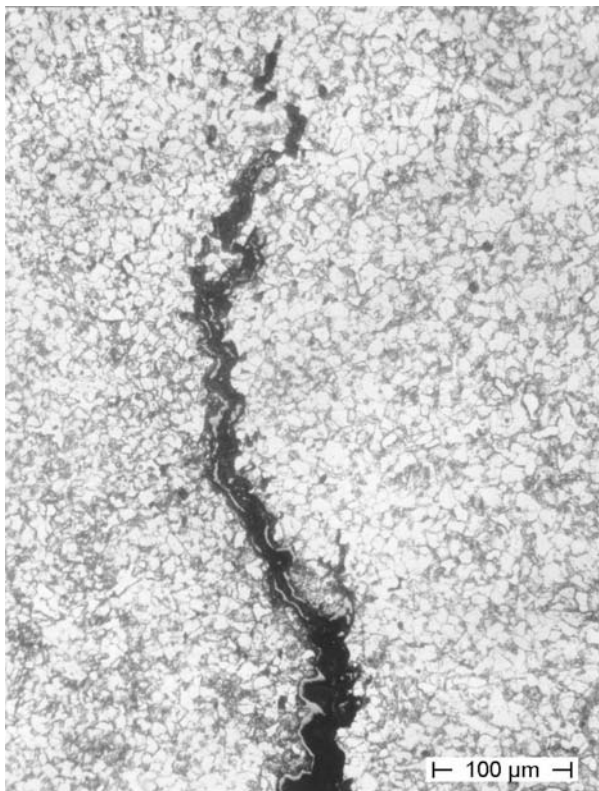
Der Auslauf des Risses wirkt interkristallin (Bild 4).

Bild 4:
Rissverlauf
andeutungsweise
entlang der
Korngrenzen
(Ausschnitt aus
Bild 3)

Mit Korngrenzenbruch zeigt sich für den gegebenen (weichen) Stahl das Bild der Spannungsrissskorrosion. Für eine längere Zeit muss also Wasser angelegen haben.

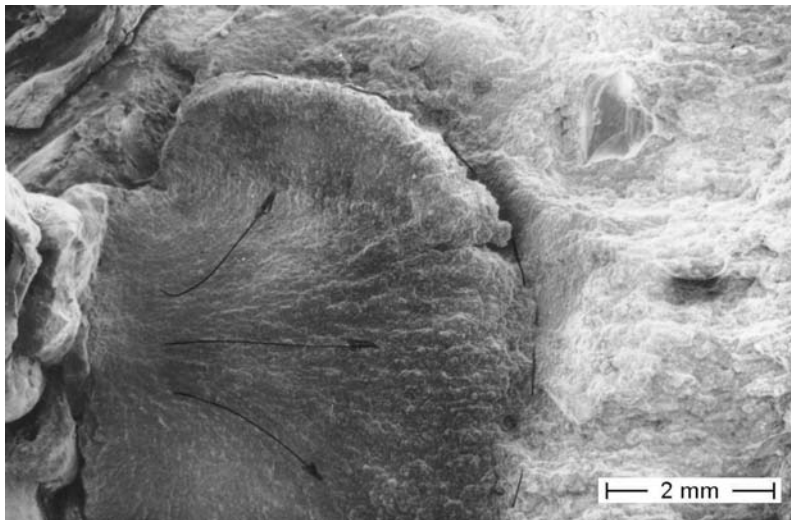
Der Riss war punktuell gestartet und hatte sich dann pilzförmig ausgebreitet (Bild 5). Bei höherer Vergrößerung deutet sich eine Kornstruktur an, die verzundert ist (Bild 6).

Bild 5:
punktueller
Risseinlauf ,
pilzförmige
Rissausbreitung

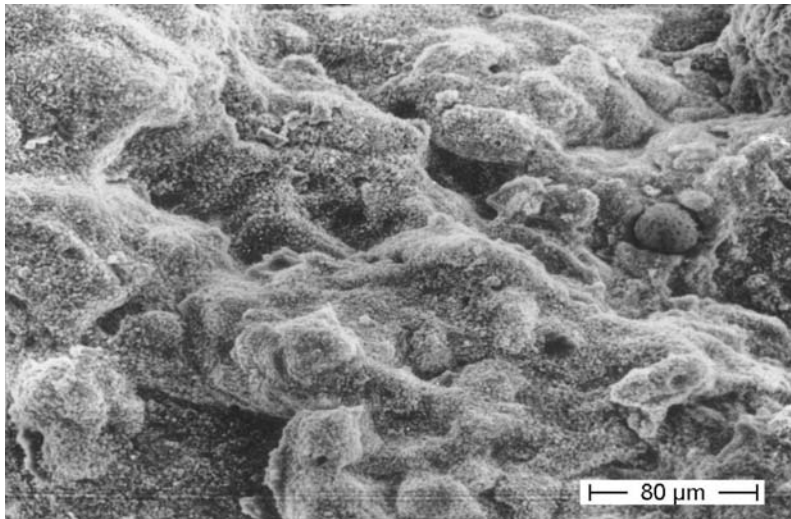
Bild 6:
Kornstruktur, durch
Verzunderung
verflacht
(Ausschnitt aus
Bild 5)

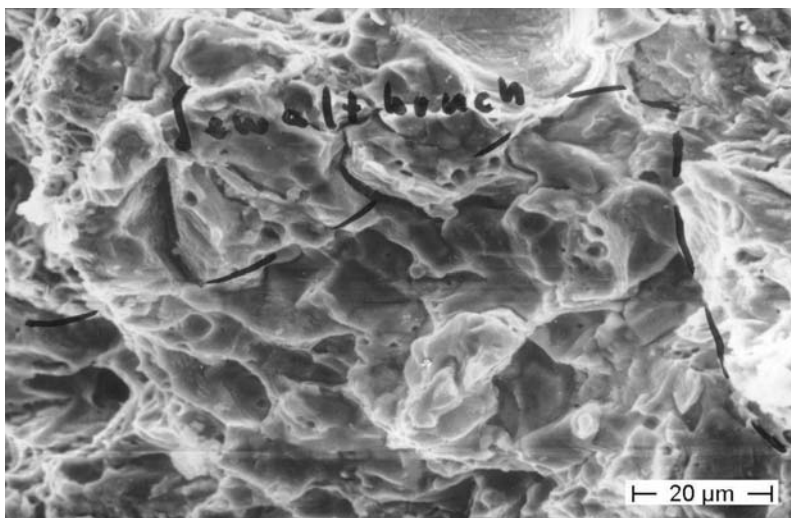
Am Übergang zum Gewaltbruch war das Bruchgefüge noch gut erhalten, was aber praktisch nur für eine Kornreihe gilt (Bild 7 und Bild 8).

Bild 7:
Übergang zum
Gewaltbruch,
Bruchgefüge liegt
frei

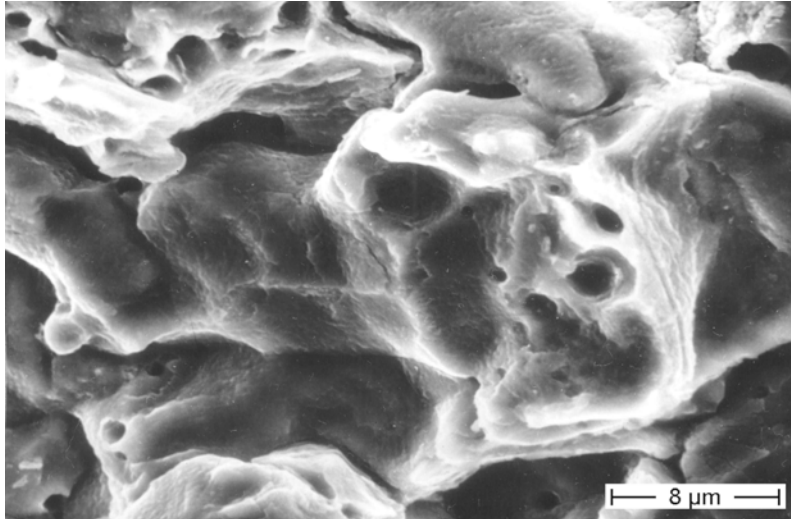
Bild 8:
freigelegtes Korn
(Ausschnitt aus
Bild 7)
