# Spannungsrissskorrosion an Behältern aus CrNi-Stahl durch Abdrückwasser

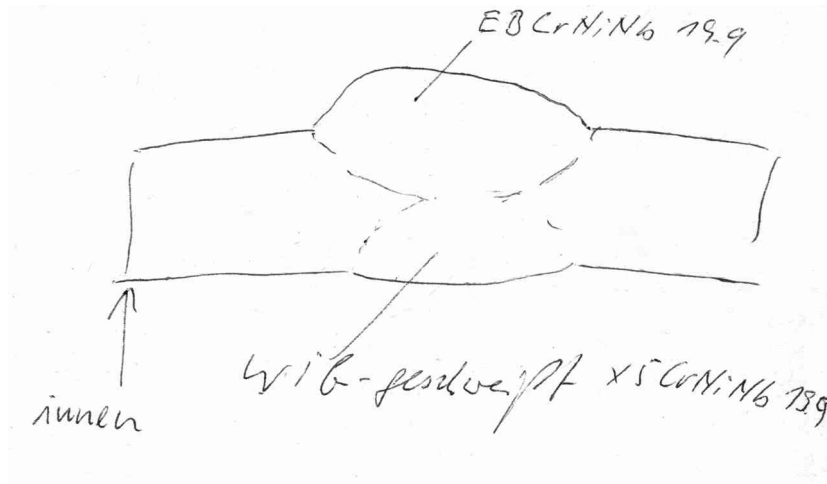
Bild 1:

Gefertigt waren die Behälter aus dem Stahl X5CrNiN19-7. Die Nahtwurzel wurde mit dem WIG-Verfahren gelegt (X5CrNiNb19-9). Die Gegenlage wurde per Hand mit demselben Material geschweißt, siehe Bild 1.

Skizze des Kunden zum Nahtaufbau

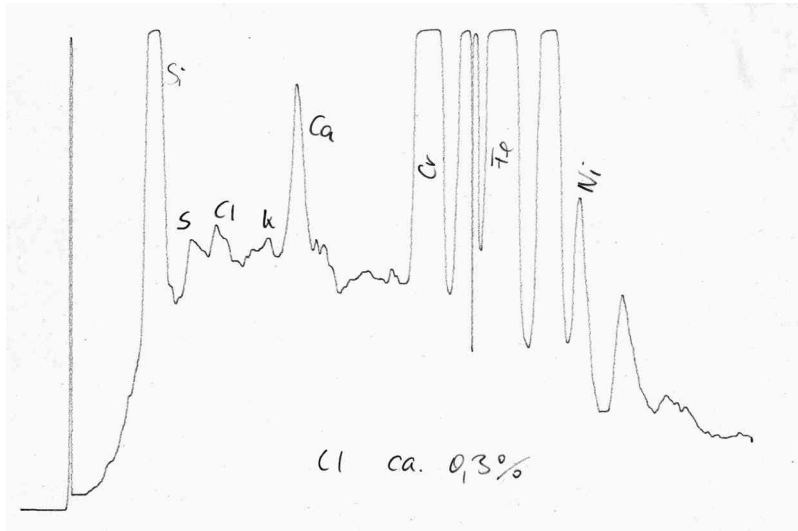
Bild 2:

Die Bruchfläche trug einen Belag, der mit dem Röntgenspektrometer analysiert wurde. Es fand sich deutlich Chlor (Bild 2).

Analyse am Belag  
(ungereinigte  
Probe): Silizium,  
Calcium, **Chlor**,  
Schwefel, Kalium,  
Legierungselemente  
aus dem  
Untergrund

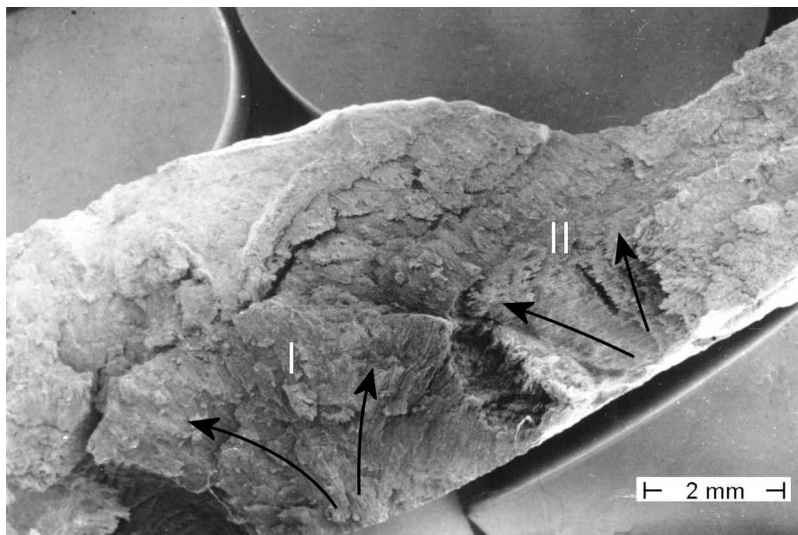
Bild 3:

Die Rissbildung hat die Wurzellage erfasst (Risseinlauf I), aber auch den benachbarten Grundwerkstoff (Einlauf II). In der Wurzellage bildet sich das Gussgefüge ab; der Rissbereich des Grundwerkstoffes wurde zeilig angegriffen, siehe Bild 3.

Übersichtsaufnahme;  
zwei Risseinläufe an  
der Innenwand,  
Gussgefüge der Wurzel  
nachgebildet (Gebiet I),

zeiliger Angriff im  
Grundwerkstoff (II)

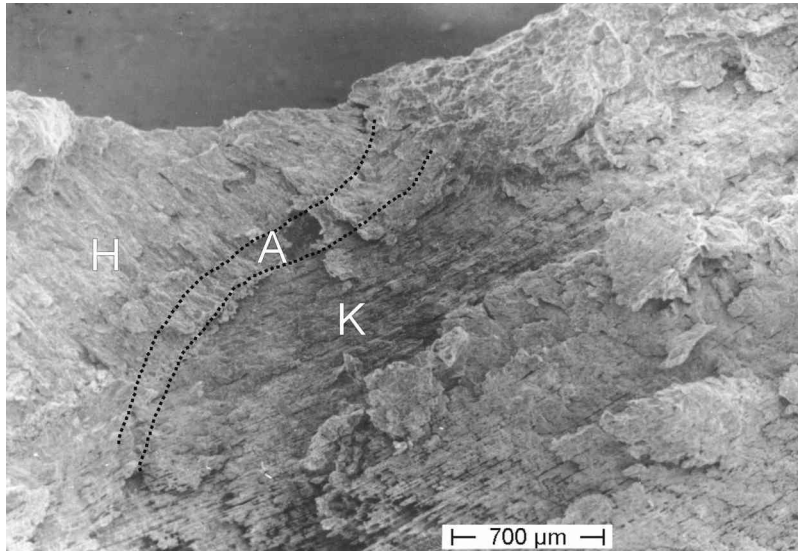
Die Bruchstrukturen waren nur auf einer Breite von etwa 100  $\mu\text{m}$  erkennbar; dahinter hatte der Abtrag eingesetzt. Der verbleibende Querschnittsbereich, gegeben durch die Gegenlage, trägt eine Dendritenstruktur (Bild 4 und Bild 5).

Bild 4:  
Ätzung im  
Gebiet K,  
Bruchstrukturen  
in A,  
Dendritenmuster  
in Gegenlage H  
(Ausschnitt aus  
Bild 3)

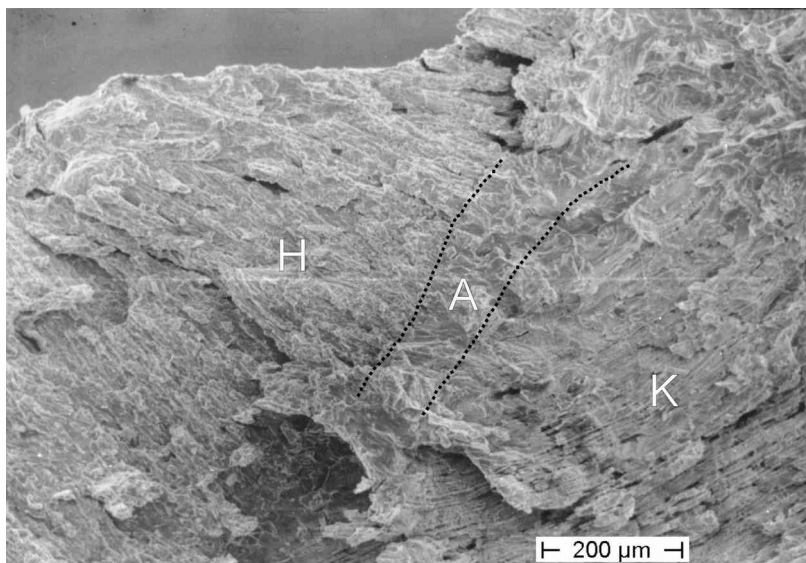
Bild 5:  
Anrissbereich A  
mit erhaltenem  
Bruchgefüge  
genauer  
eingegrenzt  
(Ausschnitt aus  
Bild 4)

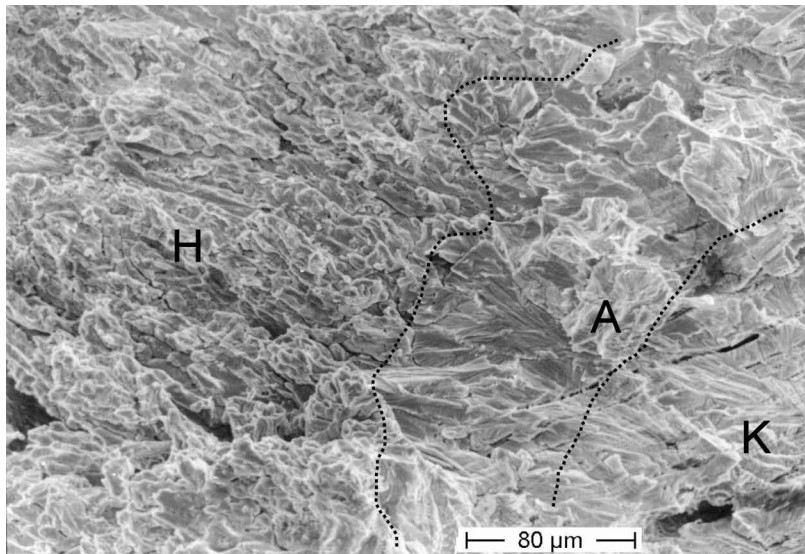
Das Bruchgefüge des Anrissbereiches A ist durch transkristalline Facetten geprägt. Im Bereich H sind die Körner verrundet (Bild 6).

Bild 6:  
transkristalline  
Facetten im  
Gebiet A,  
Verrundungen in H,  
zeilige Ätzung in K  
(Ausschnitt aus  
Bild 5)

Mit transkristallinen Facetten findet sich das Bruchgefüge der Spannungsrissskorrosion. Die Verrundungsmuster der Gegenlage zeigen an, dass dort ein Kornwachstum in den Hohlraum stattgefunden hat; es liegt ein Heißriss vor.

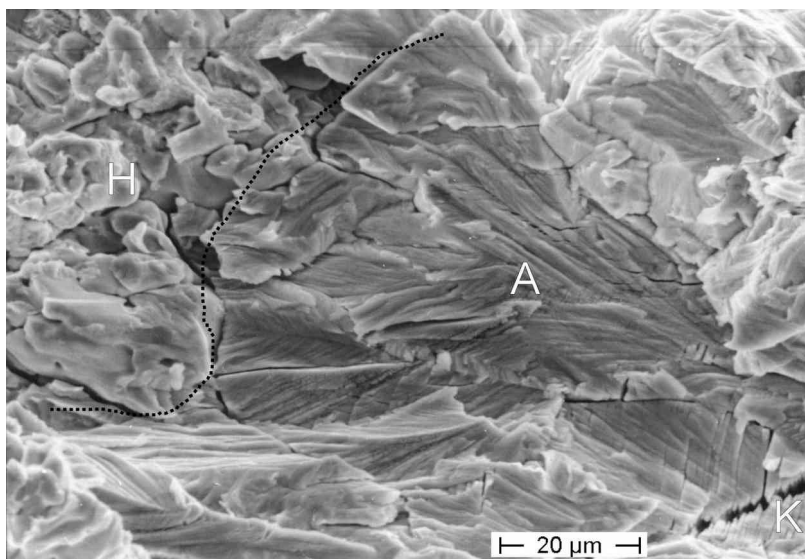
Bei zunehmender Vergrößerung wird sichtbar, dass das Gefüge nur noch auf einer Kornbreite erhalten ist. Der Ätzangriff orientiert sich an den Gleitebenen (Bild 7 und Bild 8).

Bild 7:  
gut erhaltene  
Bruchfacette im  
Gebiet A;  
Gleitlinien  
angegriffen im  
Gebiet K  
(Ausschnitt aus  
Bild 6)

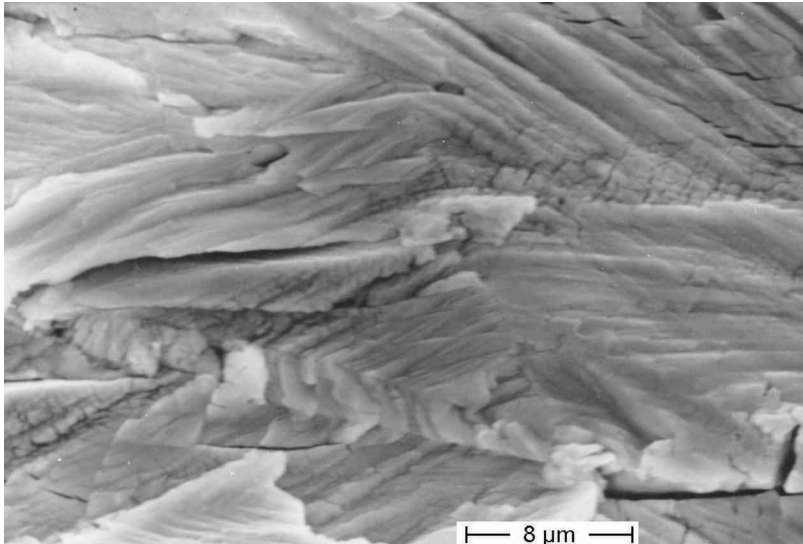
Bild 8:  
erste Spuren des  
Angriffs auf der  
Facette  
(Ausschnitt aus  
Bild 7)
