Spannungsrissskorrosion an Teilen aus Messing

Teil I: Eigenspannungen

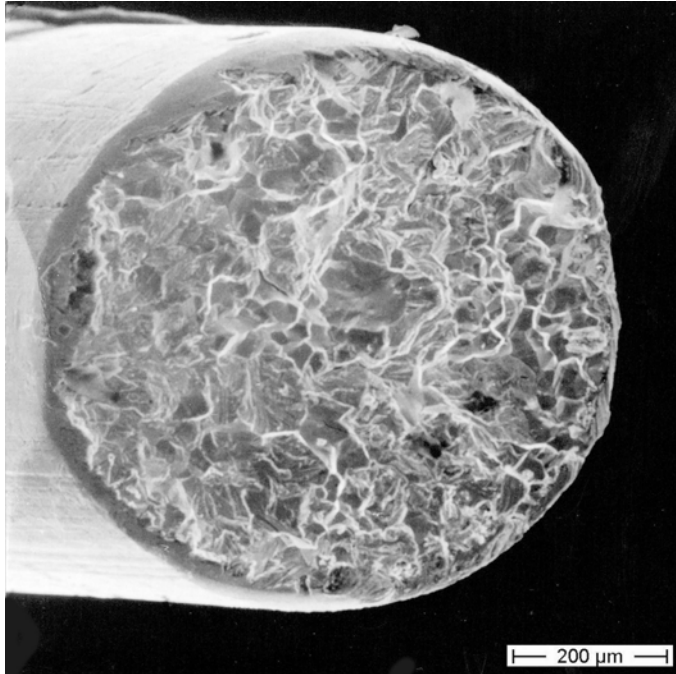
Bild 1:

In der DDR wurde die Landwirtschaft zur Zeit der Ernte generalstabsmäßig organisiert. Im Jahre 1979 stand dem entgegen, dass die Hydraulikschläuche der Traktoren und Erntemaschinen gehäuft platzten. Diese Schläuche hatte man durch ein Geflecht aus Messingdraht (CuZn37) geschützt. Die Drähte waren gebrochen, ohne irgendwelche Spuren einer Verformung aufzuweisen.

Die REM-Übersichtsaufnahme eines solchen Drahtes ist in Bild 1 zu sehen. Der Draht ist quer durchtrennt. Das Bruchgefüge erscheint körnig. Bei höherer Vergrößerung zeigt sich, dass der Riss teilweise entlang der Korngrenzen, also interkristallin, verlaufen ist (Bild 2).

Geflechtsdraht,
Übersichtsaufnahme
der Bruchfläche,
körniges Gefüge,

Risseinlauf von links

Da man nicht gewillt war, das Ausbringen von Stickstoffdünger zu vermindern, wurde als Abhilfe von Messing auf Bronze (Kupfer-Zinn) übergegangen.

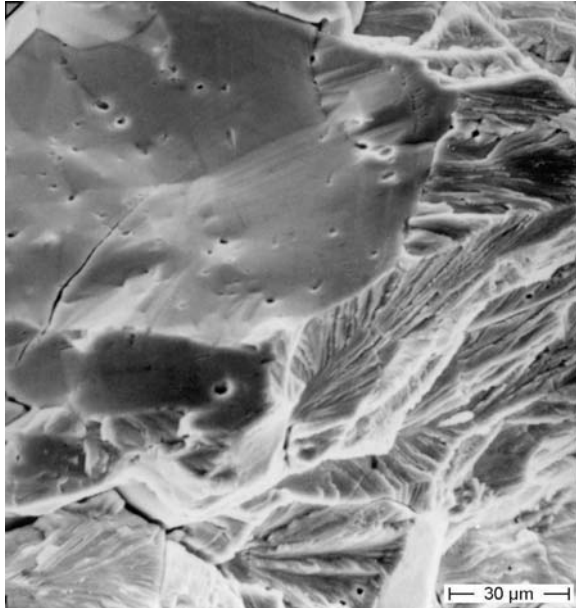
Bild 2: vorwiegend Korngrenzen freigelegt (oben)

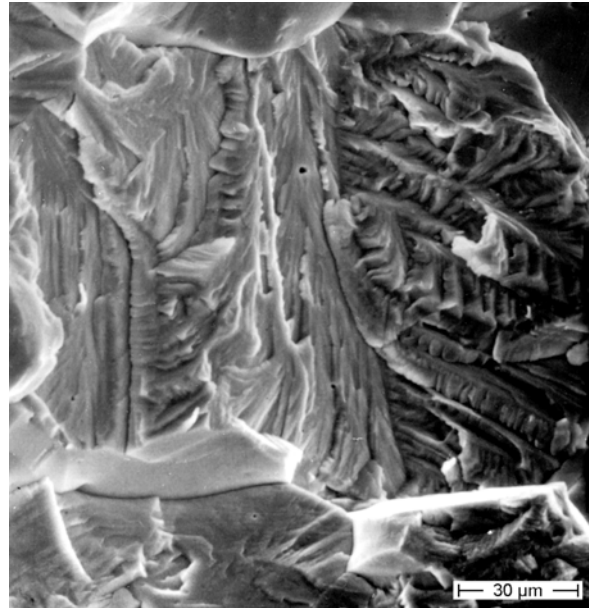
Zu gleichen Anteilen findet sich auch eine Art Spaltbruch (transkristalliner Verlauf), siehe Bild 3.

Bild 3: Körner „gespalten“

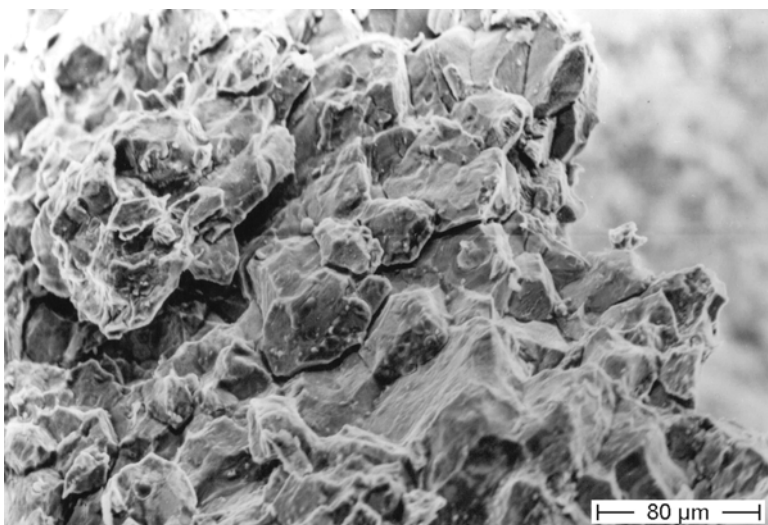
Der Bruch war im Wesentlichen interkristallin verlaufen (Bilder 4 und Bild 5).

Bild 4:
Kühlerröhrchen;
interkristalliner
Verlauf

Als Quelle des Ammoniaks wurde im Lötwasser gefunden. Es nannte sich „Löt wonder“ und bestand zu 9% aus Ammoniak. Die Dämpfe wurden mittels eines Gebläses in den Schornstein gedrückt und somit über das Dach geblasen. Der Schuppen befand sich östlich der Werkstatt und somit die meiste Zeit des Winters in der Abgasfahne.

Es wurde empfohlen, die Röhrchen westlich der Werkstatt zu lagern oder in einen geheizten Raum zu verbringen.

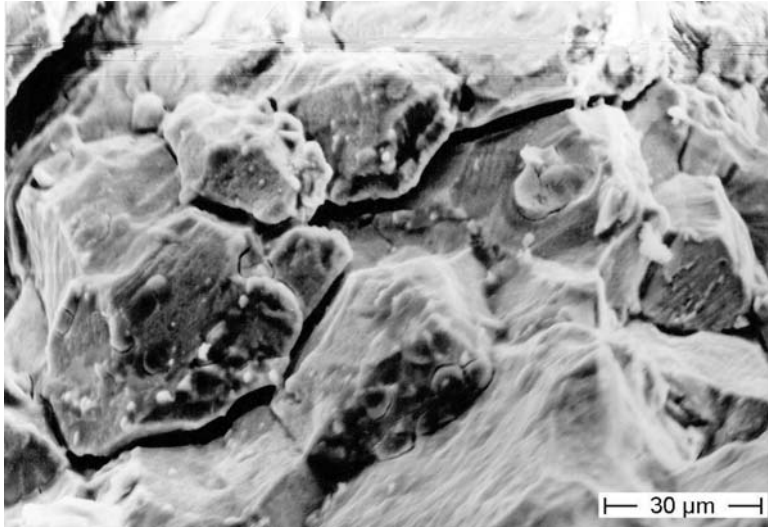
Bild 5:
Korngrenzflächen
(Ausschnitt aus
Bild 4)

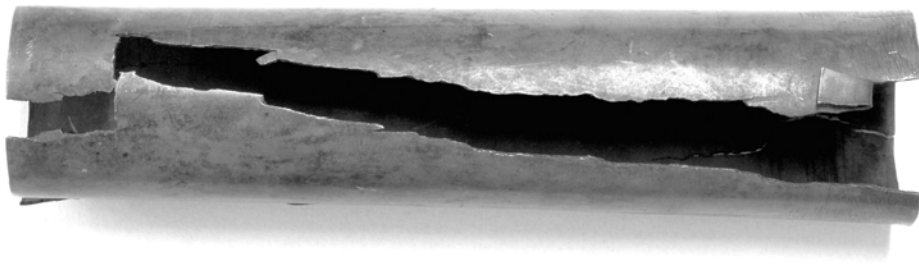
Im Frühjahr erwiesen sich die Hülsen als völlig zerstört, wie aus Bild 6 und Bild 7 zu ersehen ist. Ich schloss daraus, dass Messing keine Kälte verträgt und behielt die Paddel den nächsten Winter über in der Wohnung. Die Hülsen blieben in Ordnung. Das Jahr darauf erhielt ich die Erlaubnis, mein Boot ganzjährig im Bootshaus aufzubewahren. Die Paddel vergaß ich. Sie verblieben damit in der Kälte, überstanden diese aber völlig unbeschadet.

Nachdem ich das aufgeführte Beispiel des Drahtgeflechtes bearbeitet hatte, kamen mir auch die Hülsenbrüche in den Sinn. Die Treppe, an deren Geländer die Paddel lehnten, war eine einfache Bretterkonstruktion. Sie wies zahlreiche Ritzen auf. Unter dieser Treppe befand sich unser (ländliches) Trockenklosett. Das Ammoniak stammte also aus Fäkalien.

Bild 6:
aufgerissene
Paddelsteckhülse

Der Hersteller der Hülsen ist irgendwann von Messing auf CrNi-Stahl übergegangen.

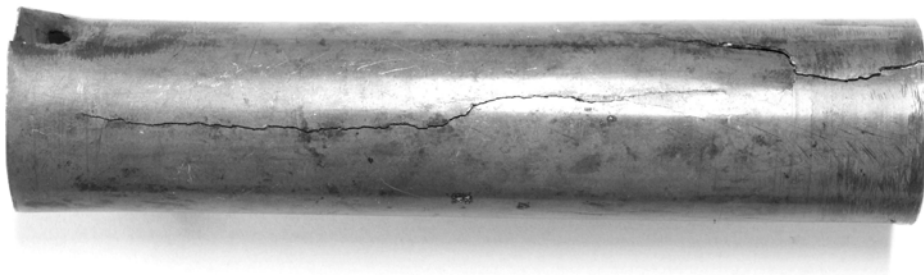
Bild 7:
Rückseite der
Hülse mit Rissen
