Spannungsrisskorrosion an einem SAN-Reaktor aus CrNi-Stahl

Martin Möser, 17.08.2009

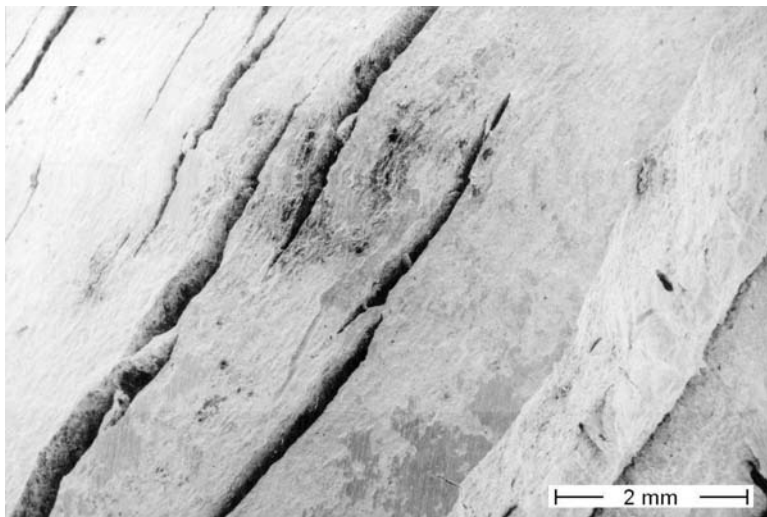
Nach einer Betriebszeit von nur 300 Stunden wurde der Reaktor leck. Es zeigte sich, dass der Reaktormantel im unteren Viertel stark von Rissen durchsetzt war, und zwar von außen her. Ein größerer Bereich wurde herausgeschnitten

Die Probe wird zunächst im gekippten Zustand dargestellt, so dass der starke Rissbefall der Außenwand sichtbar wird (Bild 1).

Bild 1
Außenfläche mit
zahlreichen Rissen;
rechts befindet sich die
aufgeklappte
Bruchfläche

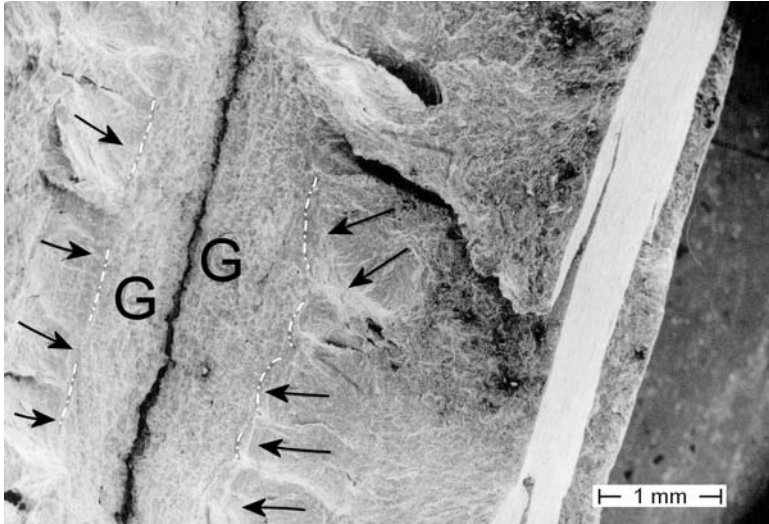
Der aufgebrochene Rissbereich besteht aus zahlreichen Einzelfronten, die auf unterschiedlicher Höhe liegen. Die Anrisse zeigen eine feine transkristalline Facettenstruktur. Im Restbruch finden sich Waben (siehe Bild 2-Bild 4).

Bild 2
 Blick auf die
 Bruchfläche
 G = Gewaltbruch

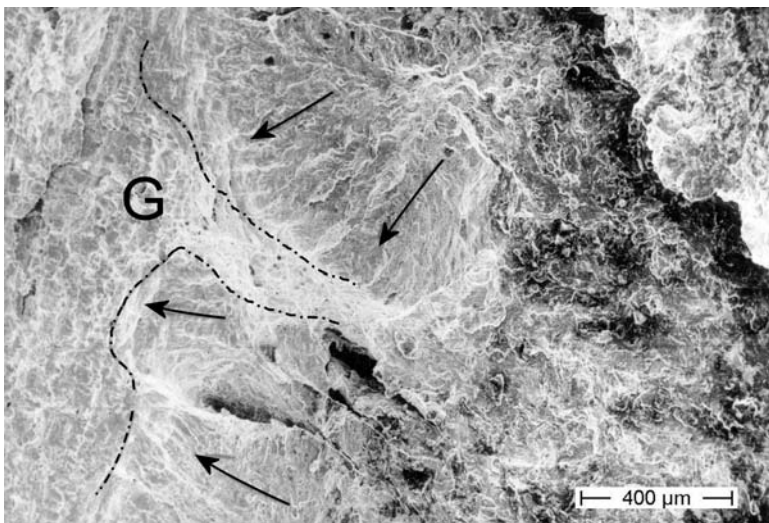
Bild 3
 frische Rissbereiche
 links, getrennt durch
 einen Scherkamm;
 rechts verkrustete
 Bereiche
 (Ausschnitt aus
 Bild 2)

In den älteren Rissbereichen fanden sich Ablagerungen (vgl. Bild 3). Für diese wurde mit der energiedispersiven Mikrosonde Chlor deutlich nachgewiesen (Bild 7).

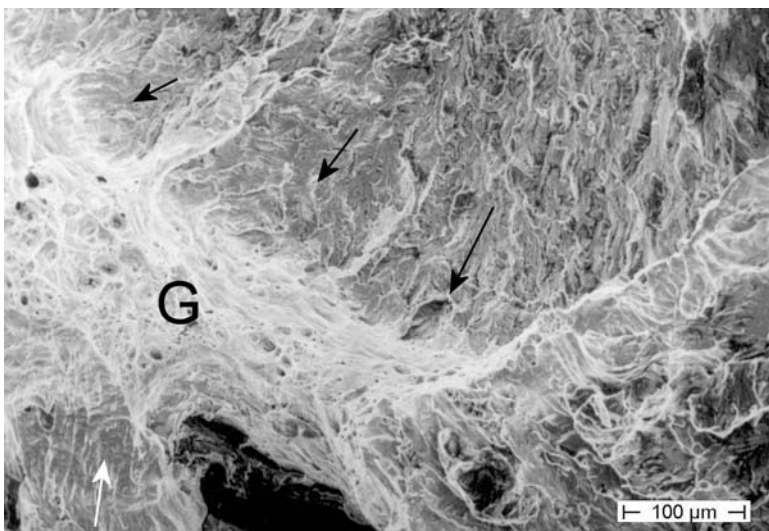
Bild 4
 transkristalliner
 Facettenbruch im
 Anriss;
 Waben im Scherkamm
 (Ausschnitt aus
 Bild 3)

Mit einem feinfacettierten transkristallinen Bruchgefüge fand sich das bekannte Bild der Spannungsrissskorrosion. Diese wird bei austenitischen Stählen im Wesentlichen durch Chloride hervorgerufen. Zur Auslösung dieser Schadensart sind Temperaturen oberhalb 80 °C erforderlich. Mit der Betriebstemperatur von 210 °C war diese Grenze deutlich überschritten.

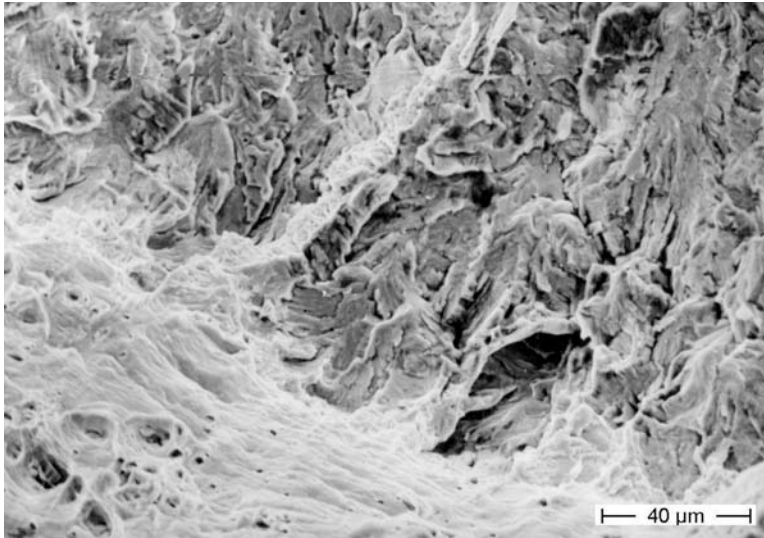
Die Facettenstruktur der Anrisse ist naturgemäß in den jüngsten Bereichen, das heißt auf der letzten Kornreihe vor dem Restbruch, gut erhalten geblieben (Bild 5 und Bild 6).

Bild 5
Andeutung von
Fächermustern im
Anriss
(Ausschnitt aus
Bild 4)

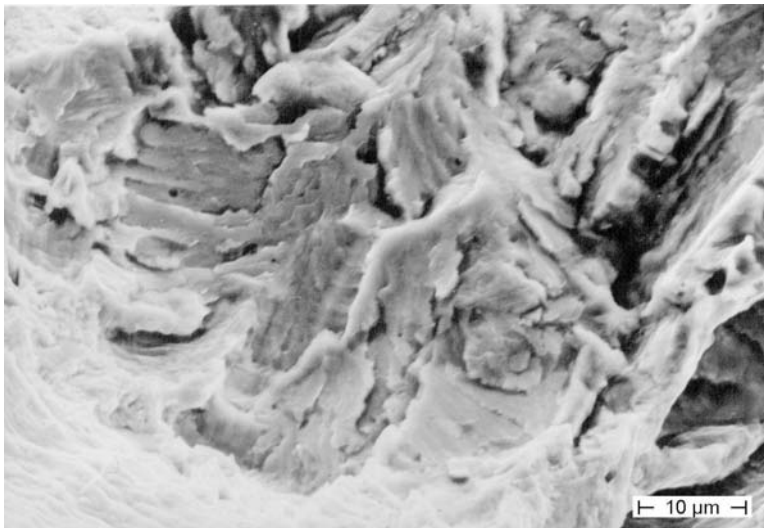
Bild 6
feine transkristalline
Facetten direkt an der
Riss-Spitze
(Ausschnitt aus
Bild 5)

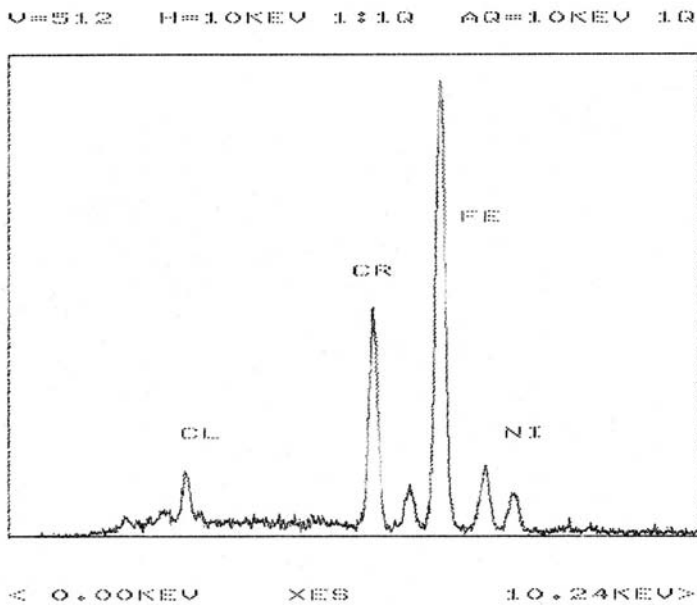
Bild 7
Analyse von Belägen
im Risseinlauf;
Nachweis von Chlor
(Elemente der
Unterlage mit erfasst)

Gefragt wurde nach der Herkunft der Chloride. Es stellte sich heraus, dass es sich bei dem verwendeten Anstrichmittel um Polyvinylchlorid (PVC) handelte. Dabei war die Beschichtung weder erforderlich noch geplant.

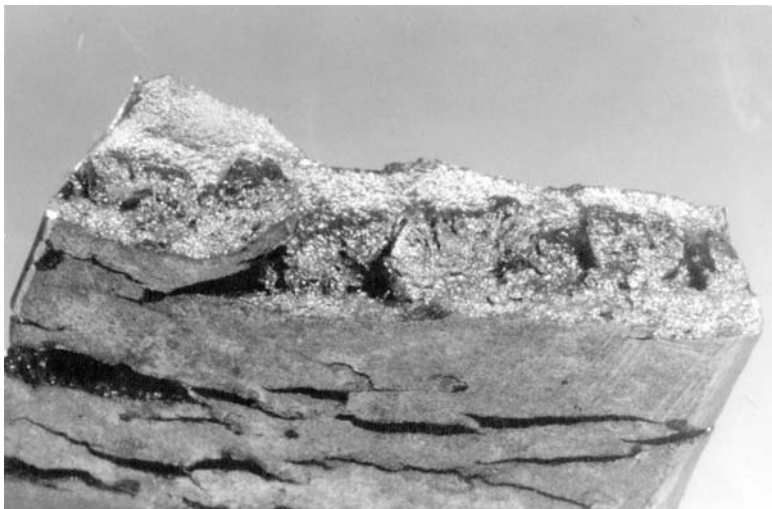
Eine lichtoptische Teilaufnahme des Schadstückes ist in Bild 8 zu sehen. Die Probe war zwischenzeitlich endgültig aufgebrochen worden.

Bild 8
Makrodarstellung der
Probe nach dem
endgültigen Aufbrechen
