Torsionsbruch an Draht aus CrNiMo-Stahl

Zwei Führungssonden von Herzkathetern brachen hinter einer Lötstelle.

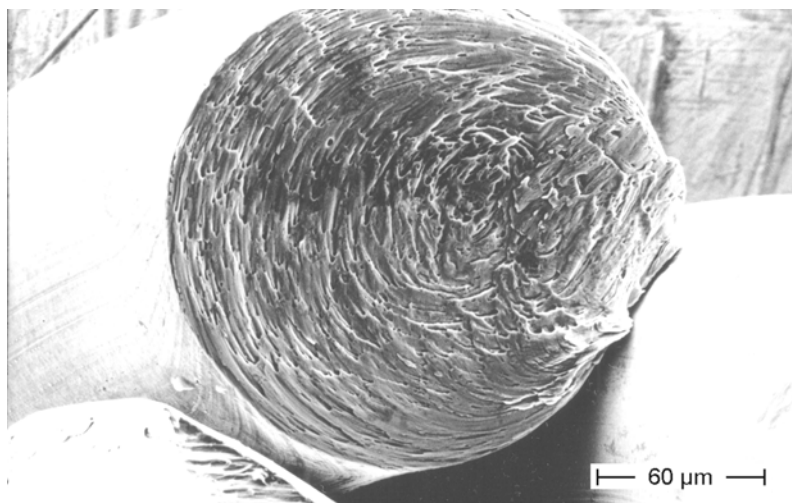
Der Bruch ist senkrecht zur Drahtachse erfolgt. Die Bruchfläche ist wabig ausgebildet. Die Waben sind umlaufend verstreckt. Bei höherer Vergrößerung deuten sich feinste Teilchen als Wabenkeime an (Bild 1 - Bild 3).

Bild 1:
Probe A;
Übersichtsaufnahme,
Bruch senkrecht zur
Drahtachse,
umlaufend orientierte
Wabenstruktur

Im Fall A finden sich mit Waben ausschließlich die Strukturen des Verformungsbruches. Die Verstreckung der Waben ergibt sich aus der Torsion als Richtung der Belastung (Scherwaben).

Der Hülldraht war auf seine Zug-Festigkeit geprüft worden. Es ergab sich eine Bruchkraft von 50 N. Diesen Wert kann man auf die Festigkeit gegenüber Torsion übertragen. Im Fall A sind also beträchtliche Kräfte aufgewendet worden, was beim gegebenen Verwendungszweck allerdings schwer vorstellbar ist.

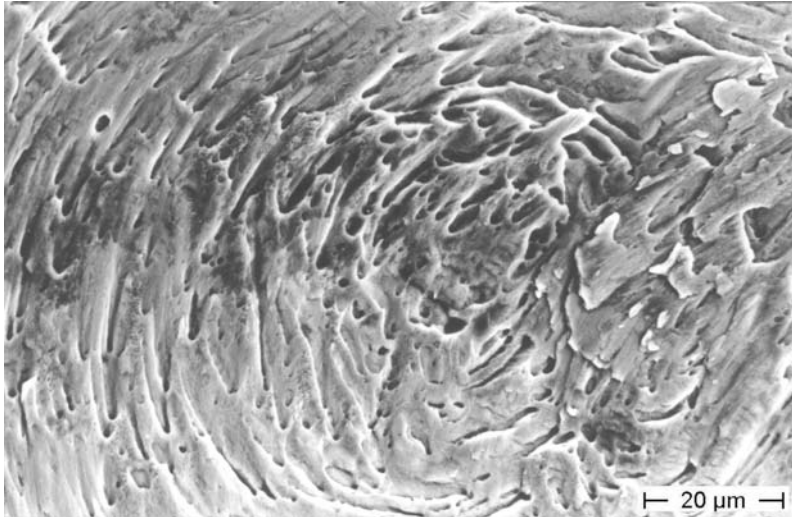
Bild 2:
Wabenstruktur
(Ausschnitt aus
Bild 1)

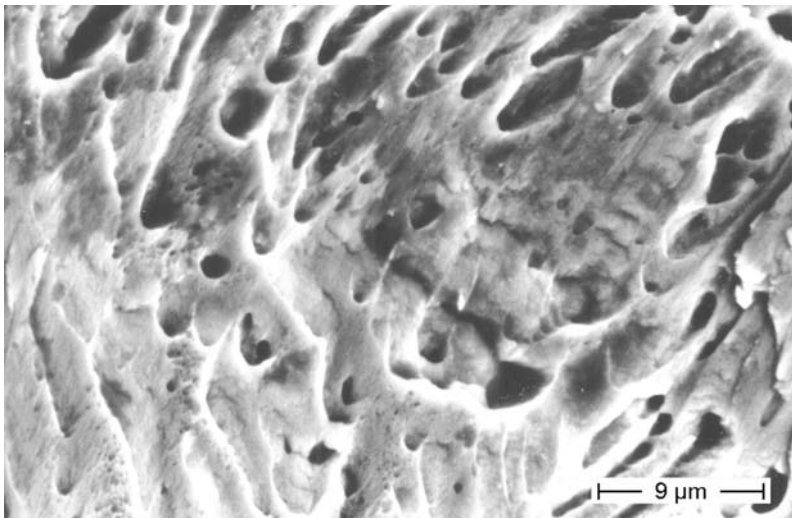
Bild 3:
Andeutung von
Teilchen als
Wabenkeime
(Ausschnitt aus
Bild 2)

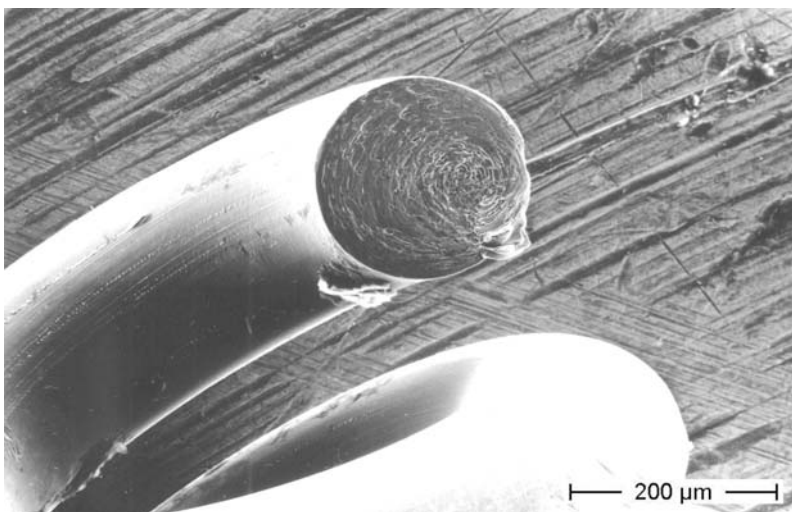
Das Bruchgefüge ist weitgehend durch die aus Fall A bekannte, verstreckte Wabenstruktur gekennzeichnet. Davon unterscheidet sich allerdings ein Bereich in der Ausdehnung von $40 \times 60 \mu\text{m}$. Das Gefüge ist dort grabenartig ausgebildet. Die Kanten dieser Kavernen sind verrundet (Bild 4 - Bild 7).

Bild 4:
Probe B;
Übersichtsaufnahme

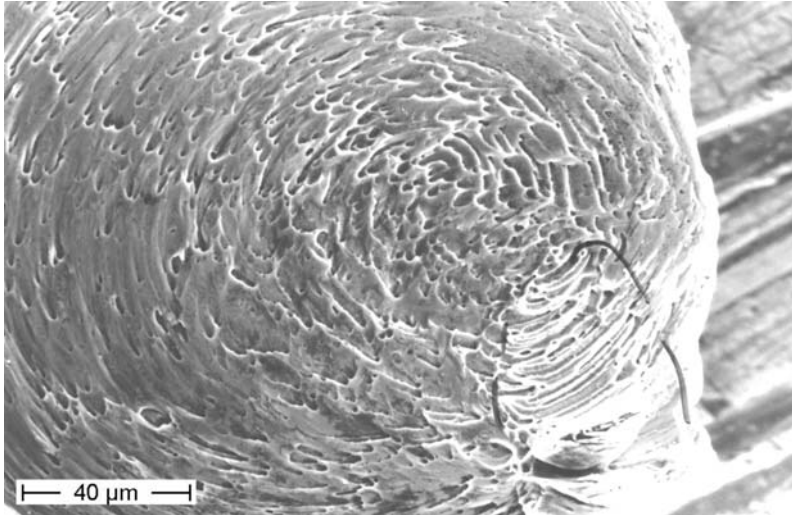
Bild 5:
verstreckte Waben;
rechts unten
Störung in der
Ausdehnung von
40*60 μm markiert
(Ausschnitt aus
Bild 4)

Im Fall B hat ein Defekt den Bruch begünstigt. Die Verrundung seiner Strukturen kennzeichnet diesen Defekt als Heißriss. Er ist also schon bei der Warmverformung des Drahtes entstanden.

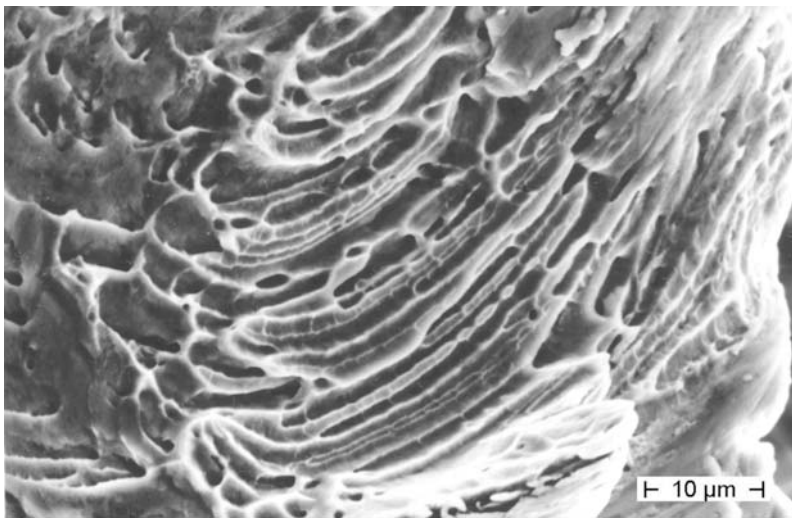
Bild 6:
längliche Gräben im
gestörten
Gefügebereich
(Ausschnitt aus
Bild 5)

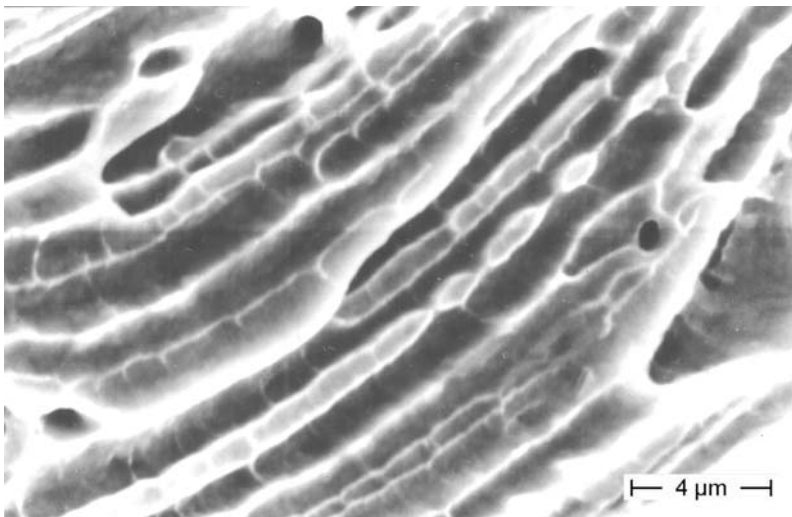
Bild 7:
Strukturen
verrundet
(Ausschnitt aus
Bild 6)
