## Spannungsrissskorrosion an Manganaustenit, Teil III, Induktorkappe aus dem Kraftwerk Thierbach

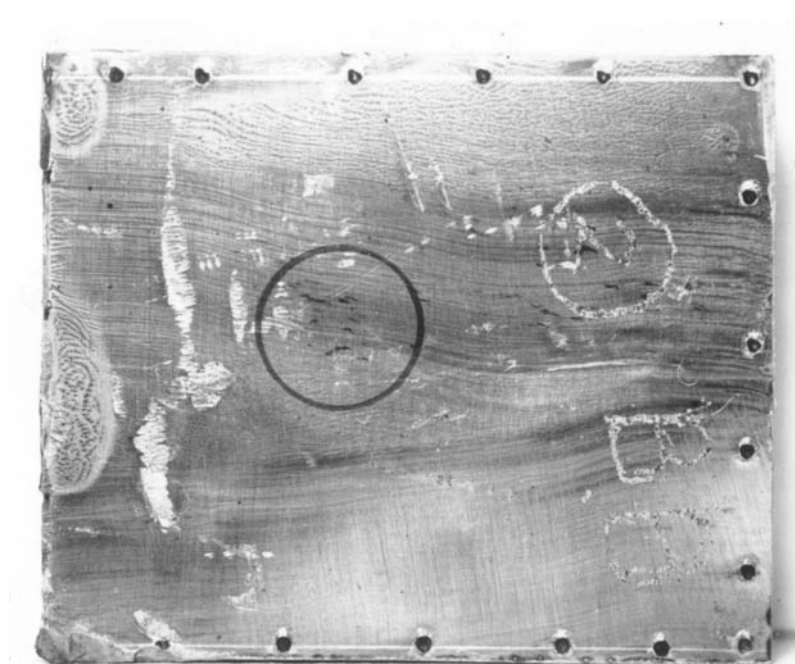
An der Innenoberfläche bildeten sich Risse aus, welche sich ungefähr an der Ringachse orientierten und nur wenig in den Werkstoff eindringen (Tiefe: 0,5mm). Die Risse wurden „ausgemuldet“ und die Oberfläche mit einem Speziallack eingestrichen. Nach drei Jahren wurden die Kappen wieder abgezogen, wobei die Risse erneut anzutreffen waren.

Aus einer gezogenen Kappe des Kraftwerkes Thierbach wurde ein rissbehafteter Bereich heraus geschnitten und angeschnitten (Bild 1). Es findet sich ein Rissnetzwerk. Die Risse sind kristallographisch orientiert, das heißt, die Körner wirken wie gespalten (Bild 2).

Bild 1:  
Innenfläche der Kappe,  
Schadstelle kreisförmig  
markiert  
(Foto: Auftraggeber)

Es wurde empfohlen, Feuchtigkeit vom Läufer fern zu halten, also die Kühlluft zu trocknen.

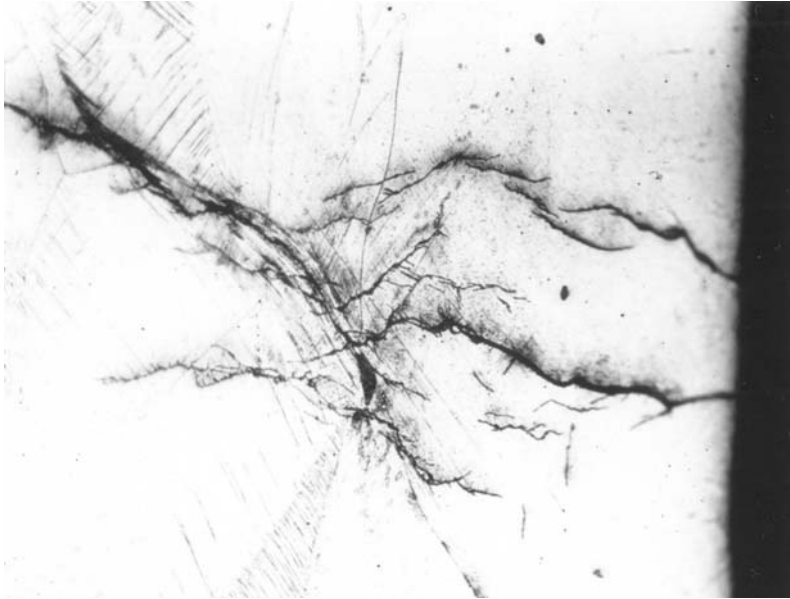
Bild 2:  
Netzwerk von Rissen  
mit einer Gesamttiefe  
von 0,5 mm;  
kristallographischer  
Verlauf  
(Foto: Auftraggeber)

Auf Grund dieses Erscheinungsbildes kam schon der Auftraggeber zum Schluss, dass eine Spannungsrissskorrosion vorliegt, nun allerdings mit transkristallem Verlauf.

Mit einem transkristallinen Quasispaltbruch konnte die Rissbildung als Spannungsrisskorrosion eingeordnet und damit die Diagnose des Herstellers bestätigt werden. Im Gegensatz zu früheren Fällen war der Werkstoff nicht sensibilisiert.

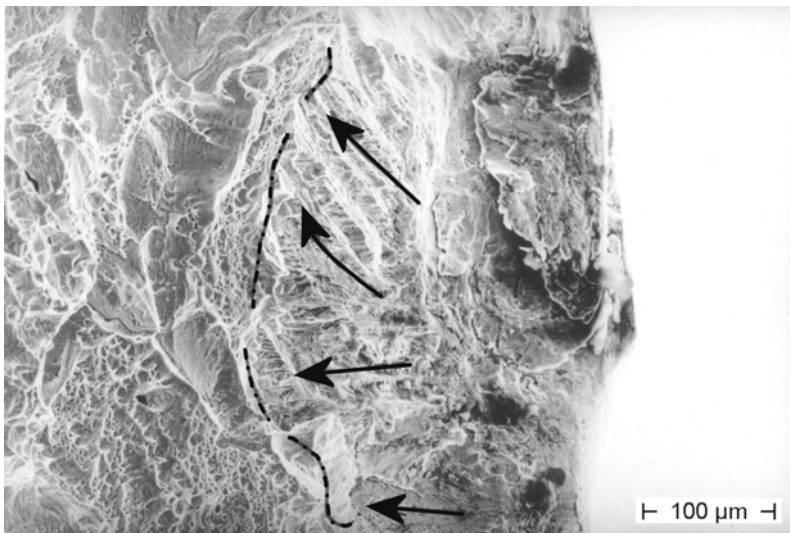
Der Schadbereich wurde hinterschnitten und aufgebrochen. Es finden sich facettenartige Strukturen analog den Spaltfacetten des Sprödbruchs. Die Facetten sind naturgemäß in den jüngeren Rissbereichen gut erhalten. Der Restbruch ist durch die Ausbildung einer Wabenstruktur gekennzeichnet. Der Werkstoff hat also duktil reagiert, wie es von einem austenitischen Stahl auch erwartet werden kann, siehe Bild 3 - Bild 6 als Vergrößerungsfolge.

Bild 3:  
Einzelriss mit  
spaltartigen  
Strukturen, Restbruch  
mit Wabenstruktur

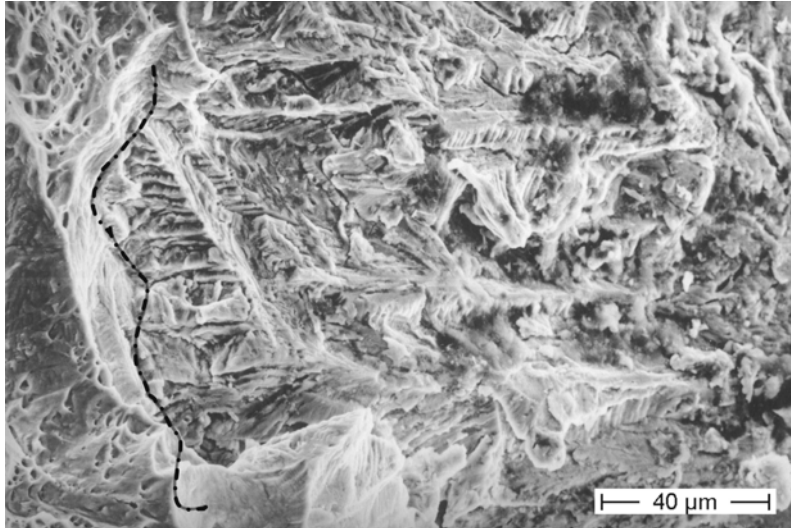
Bild 4:  
Erhaltungszustand  
der Facetten wird  
mit zunehmender  
Risstiefe besser  
(Ausschnitt aus  
Bild 3)

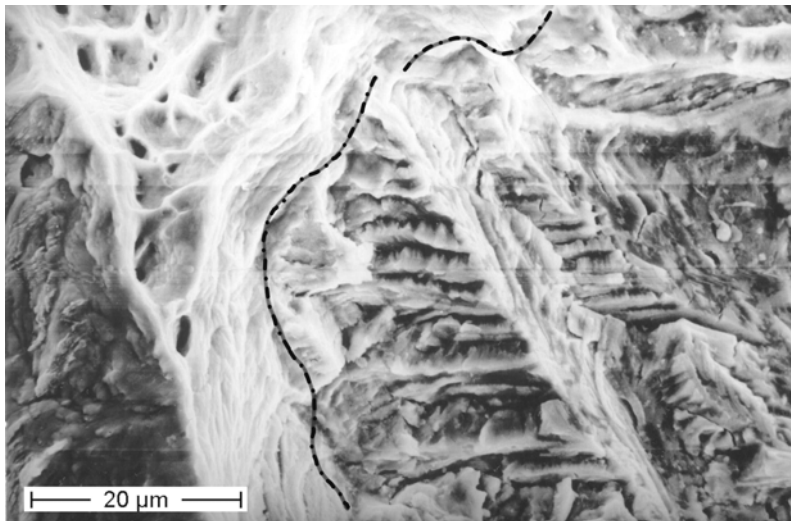
Bild 5:  
Facetten am  
Übergang zum  
Gewaltbruch klar  
ausgeprägt  
(Ausschnitt aus  
Bild 4, links)

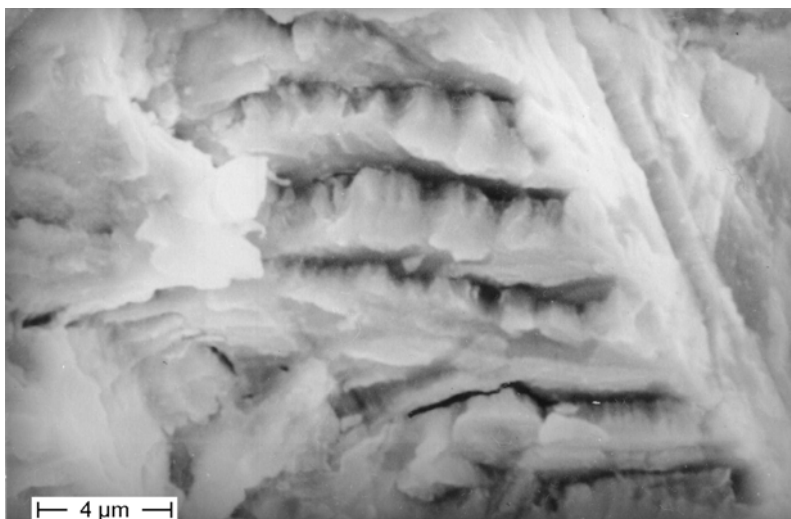
Bild 6:  
Facettenzweige  
unmittelbar am  
Restbruch  
(Ausschnitt aus  
Bild 5)

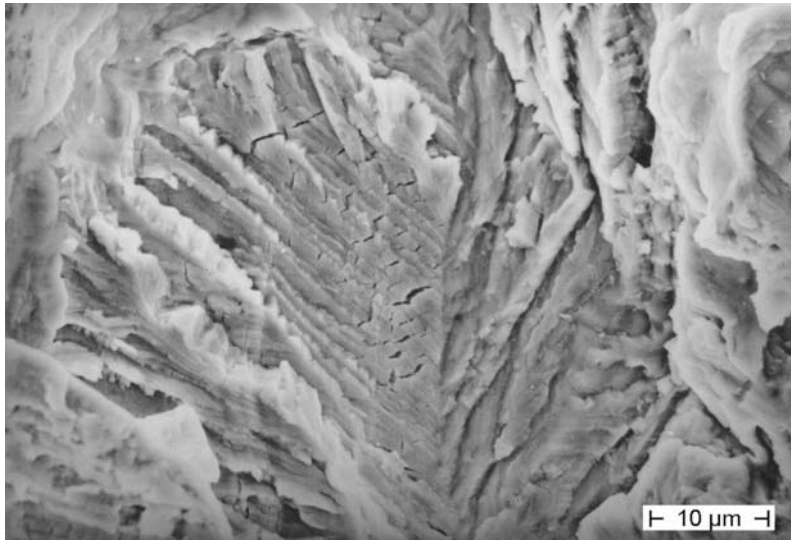
Abschließend wird eine auffällig symmetrische Facette aus einem anderen Anriss gezeigt (Bild 7).

Bild 7:  
Fast symmetrische  
Facette aus einem  
anderen Anriss
