Flocken in der Welle eines Turbosatzes (Wasserstoffversprödung)

Martin Möser, 09.11.2009

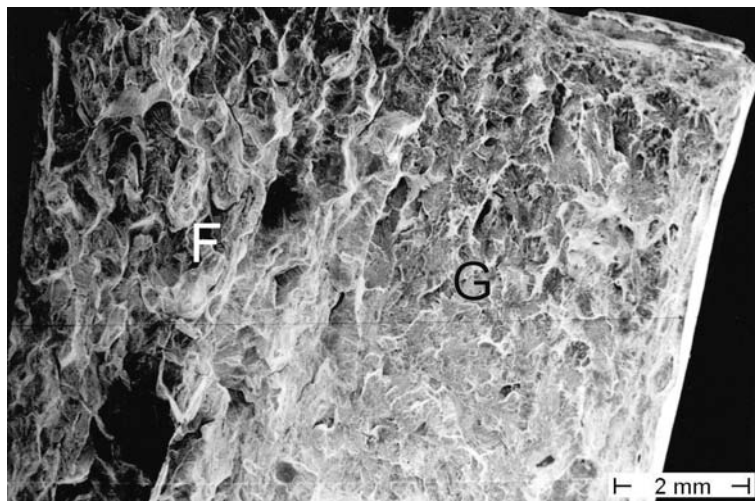
Die Bruchfläche unterteilt sich makroskopisch in einen körnigen und einen (grob-)facettierten Bereich. Im ersteren Fall handelt es sich um den Defekt, im anderen Fall um den nachträglich erzeugten Gewaltbruch (Bild 1).

Bild 1:
aufgebrochener Riss,
Bereich des Defektes F mit körniger
Struktur,
rechts Gewaltbruch G mit
Facettenstruktur

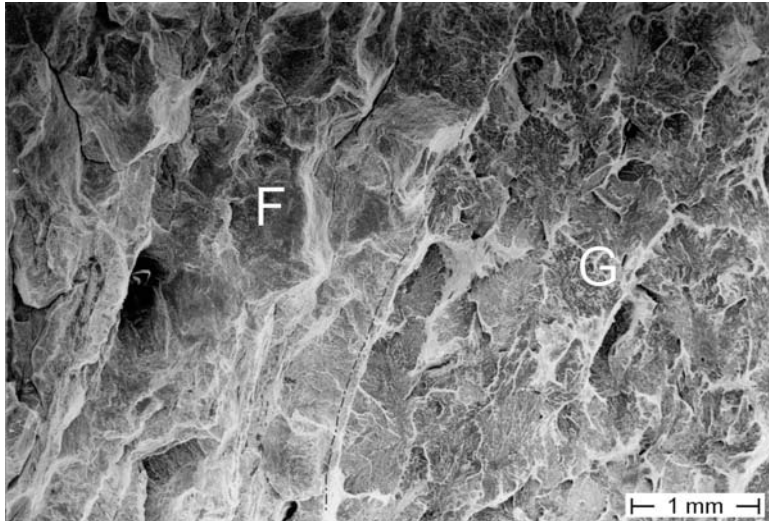
Betrachtet wird der Übergangsbereich. Das Bruchgefüge des Defektes zeigt sich bei hoher Vergrößerung als transkristallin-feinfacettiert, siehe Bild 2-Bild 5. Eine kleine Spalte dient als Zentrum einer Rosette (Bild 6).

Bild 2:
Übergang vom
Defekt F zum
Gewaltbruch G
(Ausschnitt aus
Bild 1)

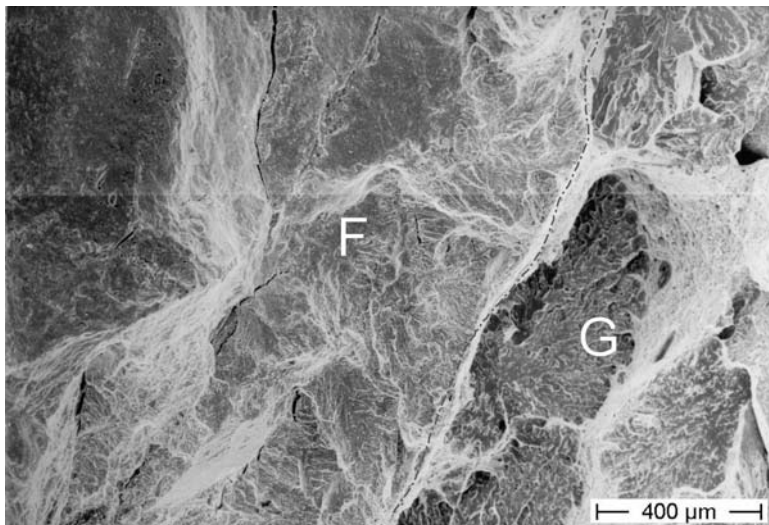
Die Spaltflächen des Gewaltbruches erreichen eine Größe von etwa 400 μm , wie es für ein schweres Schmiedestück typisch ist, siehe Bild 3, sowie Bild 7 und Bild 8.

Bild 3:
Übergangsbereich
(Ausschnitt aus
Bild 2)

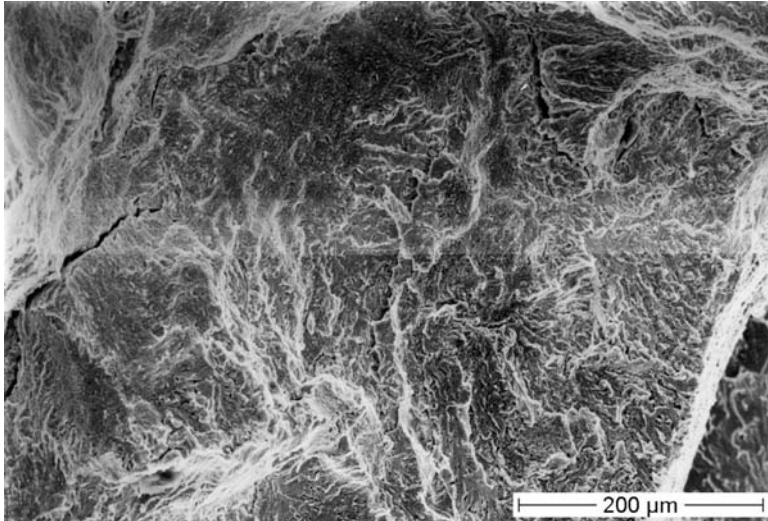
Bild 4:
Bereich des Defektes
(Ausschnitt aus
Bild 3)

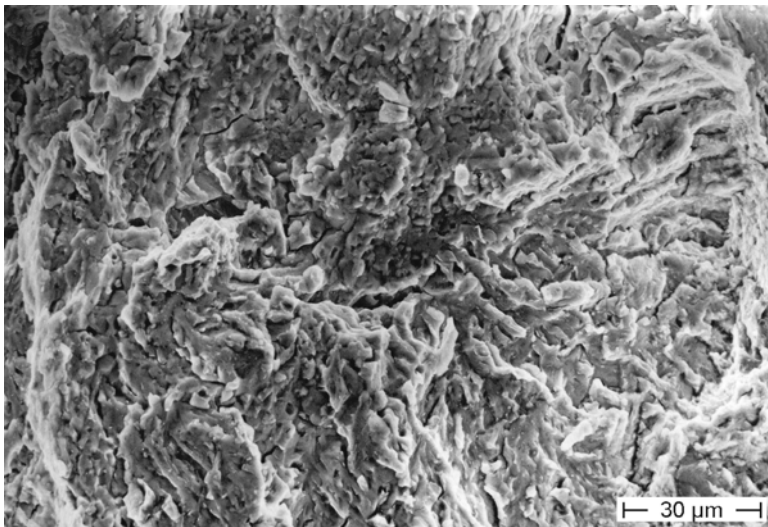
Bild 5
transkristallin-
feinfacettierte
Bruchgefüge
(Ausschnitt aus
Bild 4)

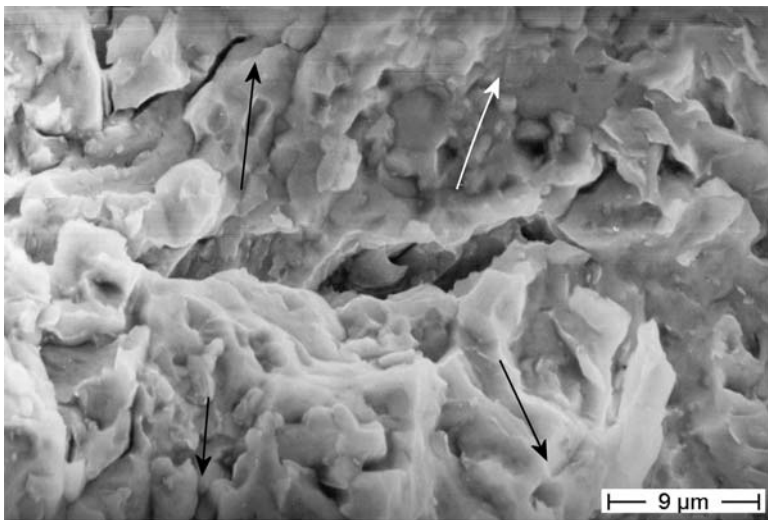
Bild 6
kleine Spalte als
Zentrum einer
Bruchrosette
(Ausschnitt aus
Bild 5)

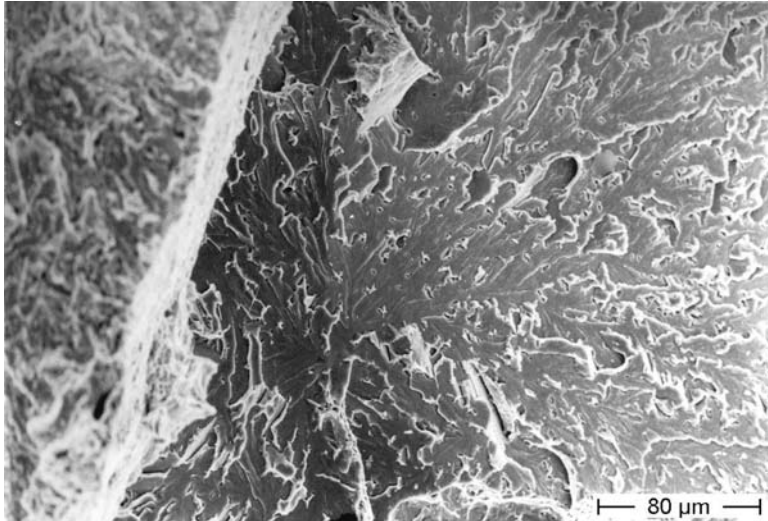
Bild 7
Gebiet des
Gewaltbruches
(Ausschnitt aus
Bild 2, rechts)

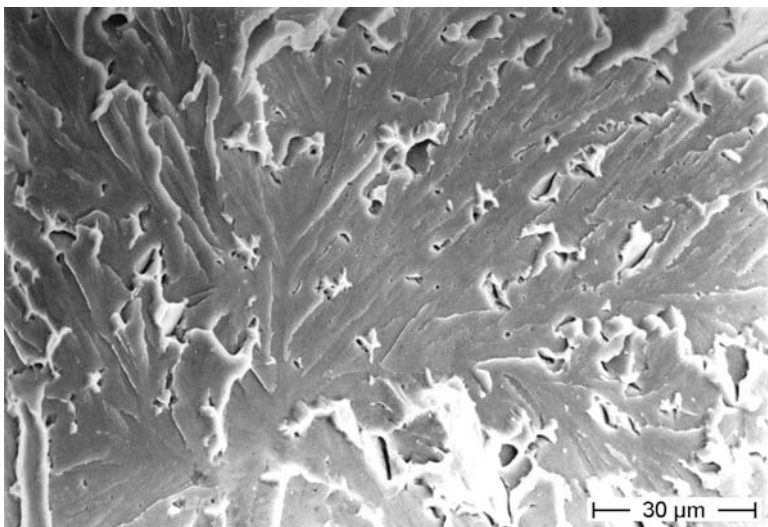
Bild 8
Startbereich einer
Spaltfläche
(Ausschnitt aus
Bild 7)

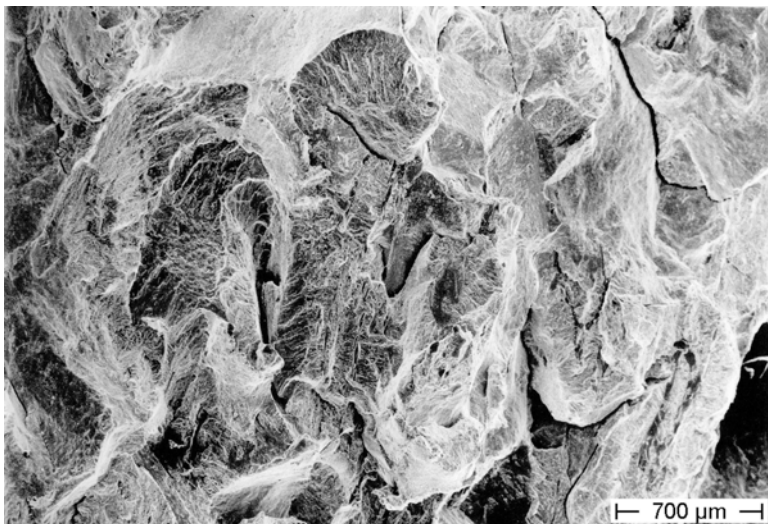
Im Weiteren sollen noch einige Bereiche der Defektoberfläche abgebildet werden. Sie erscheint stark zerklüftet (Bild 9). Dies ergibt sich daraus, dass hier einige Sulfide vorliegen, die äußerst kompakt geformt sind und entsprechend große Bruchhöfe ausgebildet haben (Bild 10 und Bild 11).

Bild 9
Defektfläche;
Bruchgefüge
zerklüftet
(Anschluss zu Bild 2
nach links)

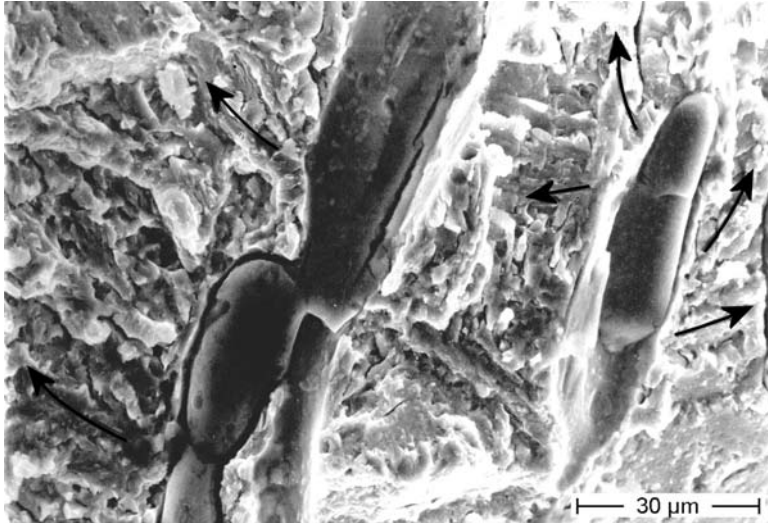
Bild 10
zwei kompakte
Sulfide als Riss-
Starter (Ausschnitt
aus Bild 9)

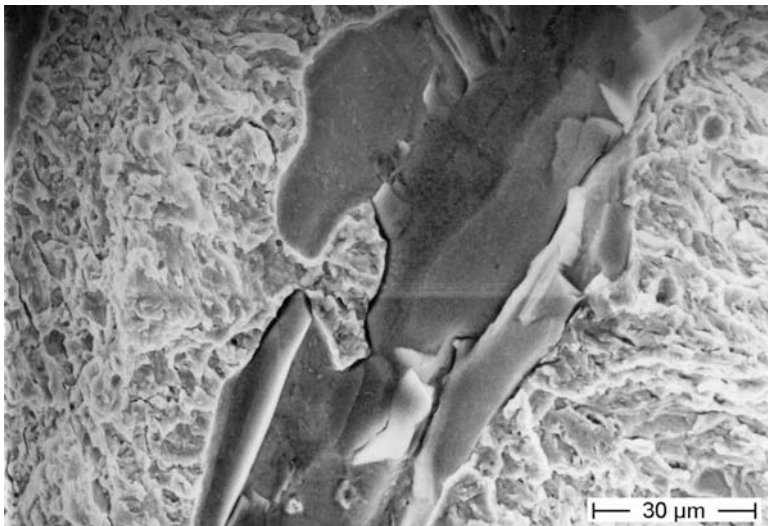
Bild 11
ein weiteres
Supersulfid als
Zentrum einer
Rosette

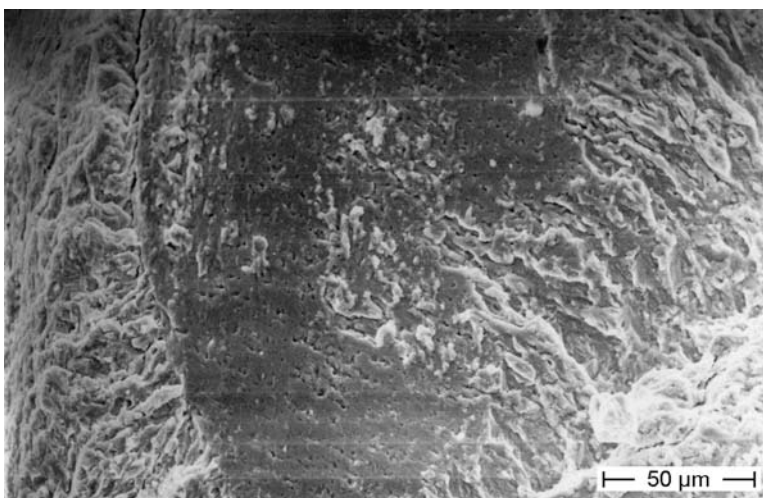
Ausnahmsweise wirken auch aufgebrochene Korngrenzen als Rosettenzentrum (Bild 12).

Bild 12
Korngrenzfläche als
lokales Riss-Zentrum
