# Wasserstoffversprödung an weichem Stahl durch Laugenangriff

## 1. Vorgeschichte

Martin Möser, 02. August 2012

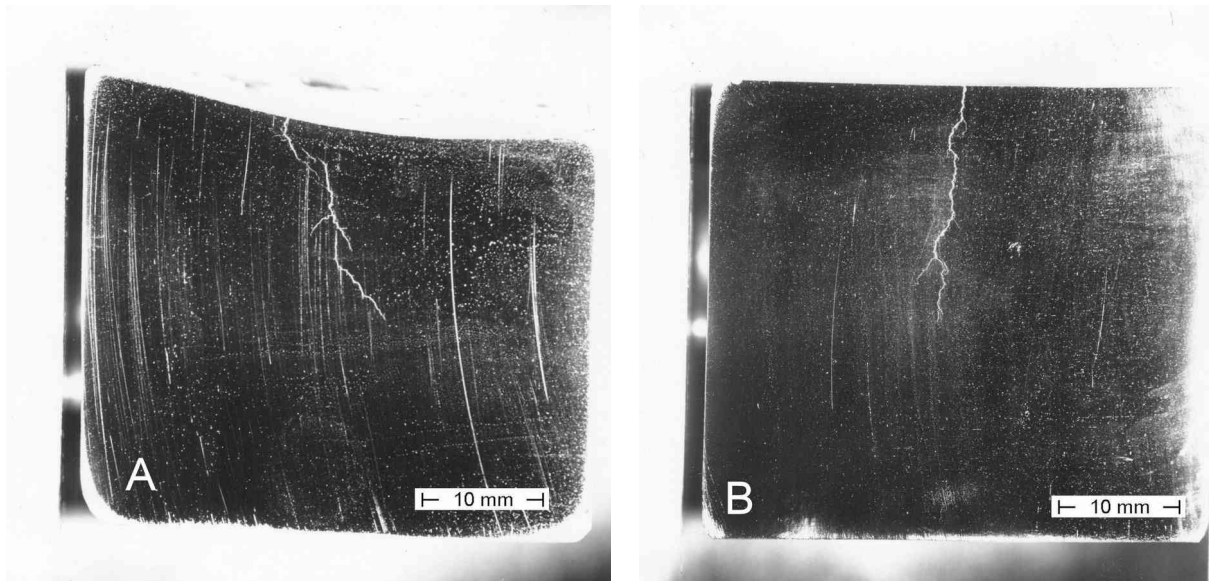
Zu sehen sind zunächst die Makroschliffe von zwei Schadensproben (A und B). Die Risse haben jeweils etwa den halben Querschnitt durchdrungen. Bei Probe A wird deutlich, dass es sich um Einzelrisse handelt (Bild 1).

Bild 1: angeschliffene Schadensproben A und B, jeweils etwa halb vom Riss durchdrungen; isolierte Einzelrisse bei Probe A (Aufnahmen des Kunden)

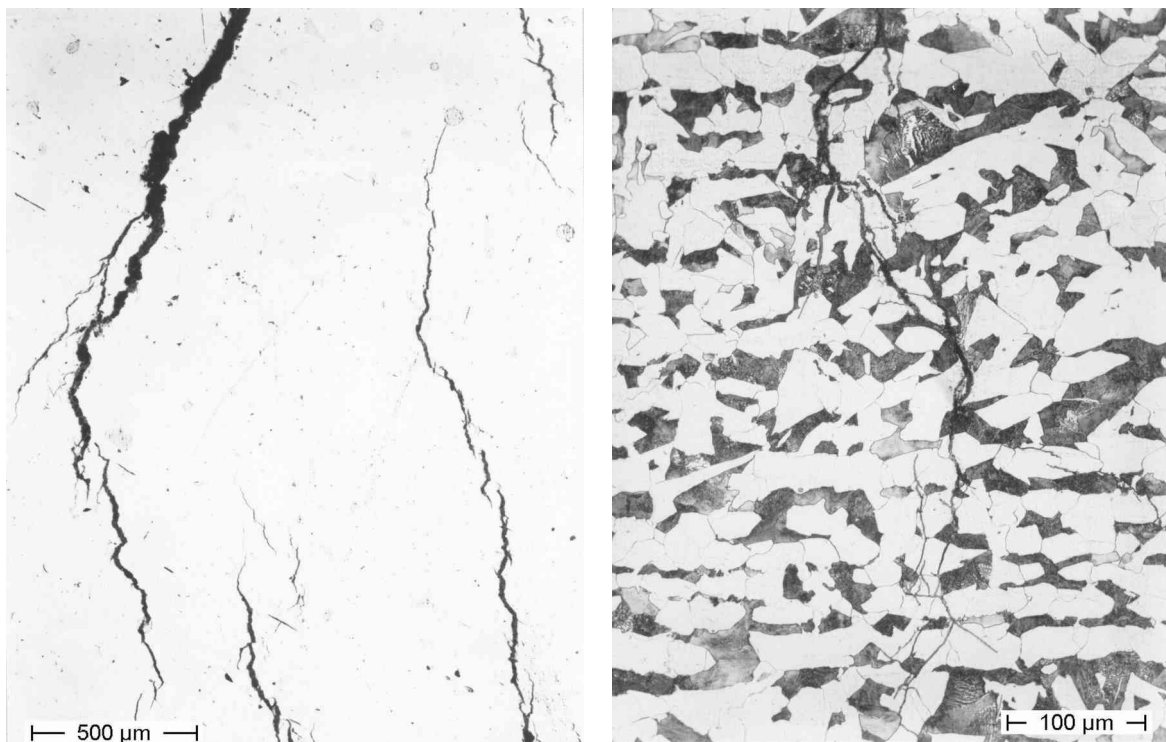
Bei höherer Vergrößerung tritt der Einzelrisscharakter naturgemäß deutlicher hervor, und zwar bei beiden Proben. Weiterhin wird klar, dass die Risse transkristallin verlaufen (Bild 2).

Bild 2: transkristalliner Verlauf isolierter Risse;  
links: ungeätzter Schliff von Probe A; rechts: geätzter Schliff von Probe B (Aufnahmen des Kunden)

Die Rissbildung war transkristallin und isoliert verlaufen. Man konnte somit auf einen Einfluss des Wasserstoffs schließen. Da aber als Medium eine Lauge anlag, war eigentlich ein interkristalliner Verlauf zu erwarten gewesen.

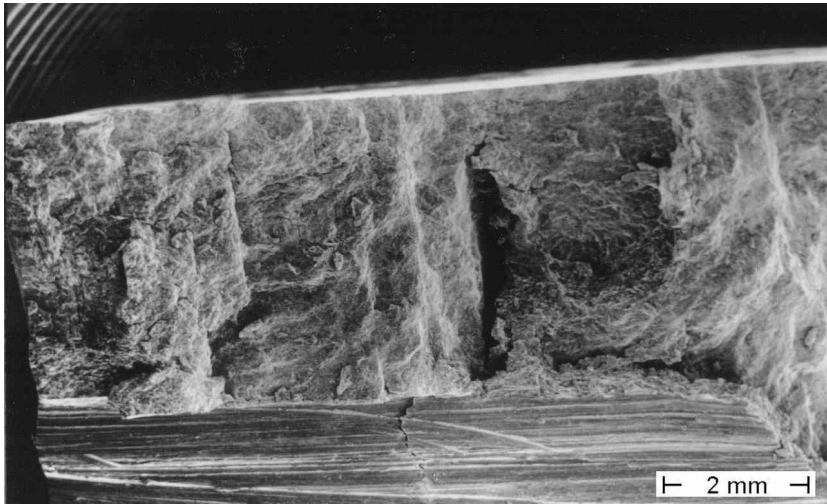
In der Übersichtsaufnahme werden Einschluss-Spalten sichtbar. Sie haben als lokale Riss-Starter gedient (Bild 3).

Bild 3:  
Probe A  
aufgebrochen,  
Übersichtsaufnahme;  
Einschluss-Spalten  
sichtbar;  
Riss-Spitze links  
(Schiff-Fläche oben)

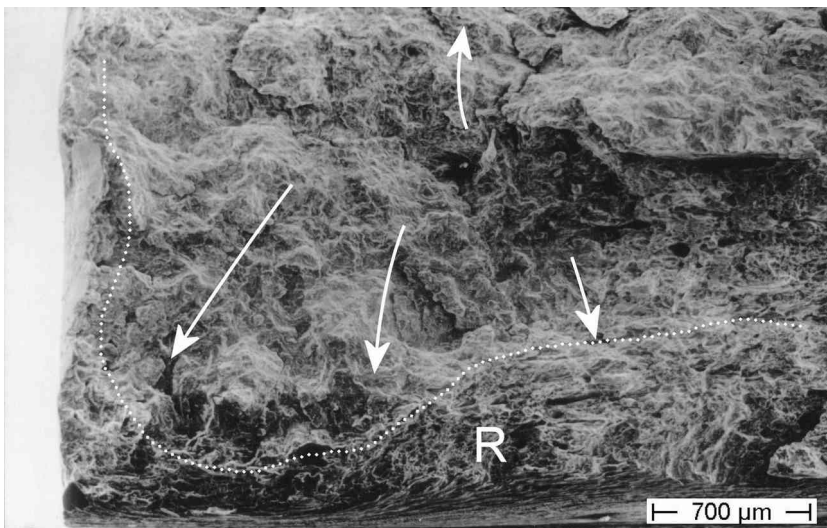
Betrachtet wird der Bereich der unmittelbaren Riss-Spitze, also der Übergang zum Gewaltbruch (Restbruch). Dieser lässt sich an der Ausbildung einer Wabenstruktur erkennen (Bild 4).

Bild 4:  
Übergang zum  
Gewaltbruch R,  
dort Waben  
(Ausschnitt aus  
Bild 3, links  
unten)

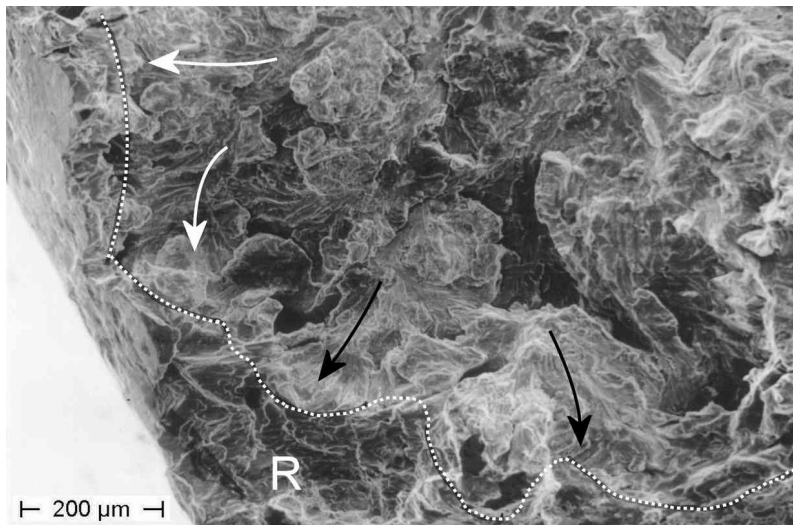
Bild 5:  
Facetten im  
Anriss vor dem  
Restbruch R  
(Ausschnitt aus  
Bild 4, links)

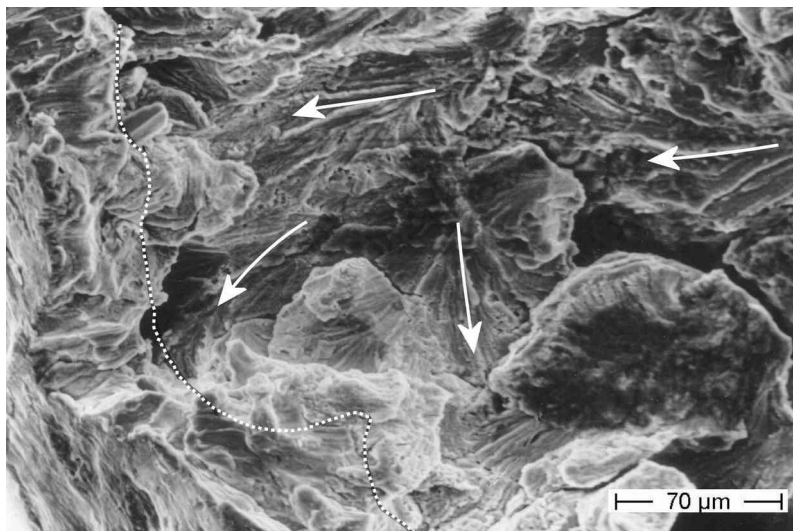
Bild 6:  
Facetten  
unmittelbar vor  
der Abreißzone  
(Ausschnitt aus  
Bild 5, links)

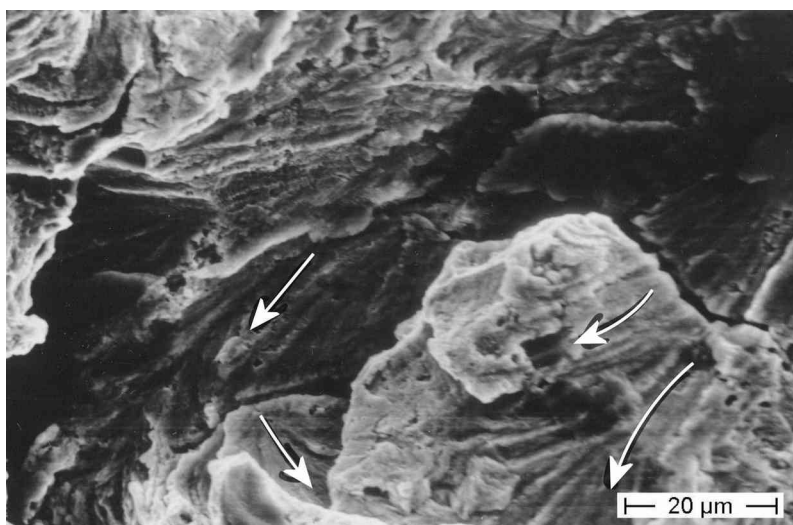
Bild 7:  
Facetten klar  
ausgeprägt  
(Ausschnitt aus  
**Bild 6**)

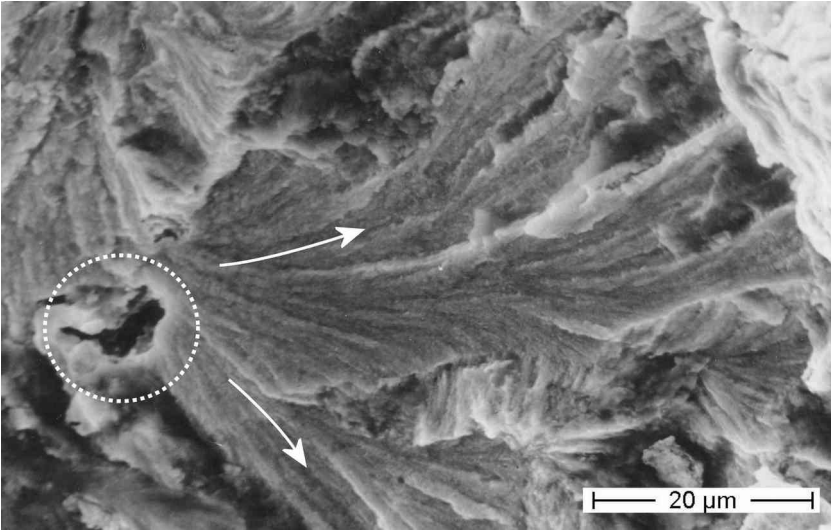
Bild 8:  
Einzelfacette,  
von kleiner  
Störung  
ausgehend

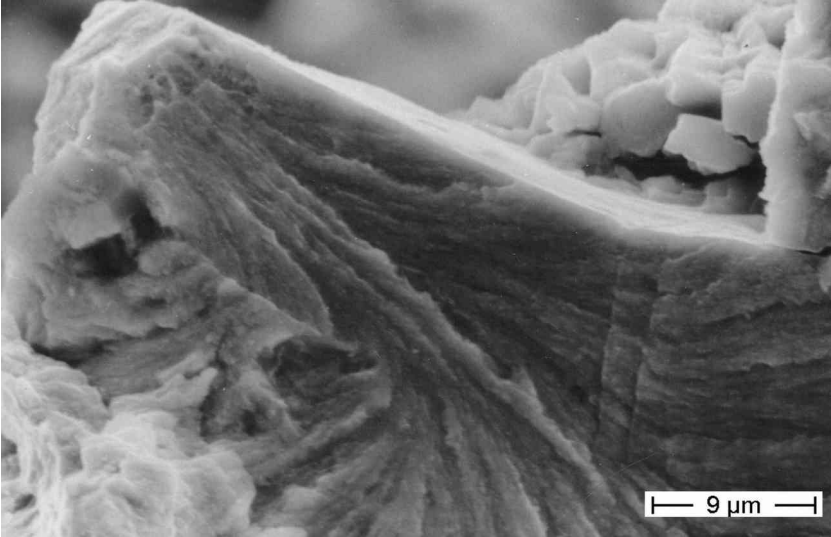
Bild 9:  
Einzelfacette,  
vom Hohlraum  
abstrahlend

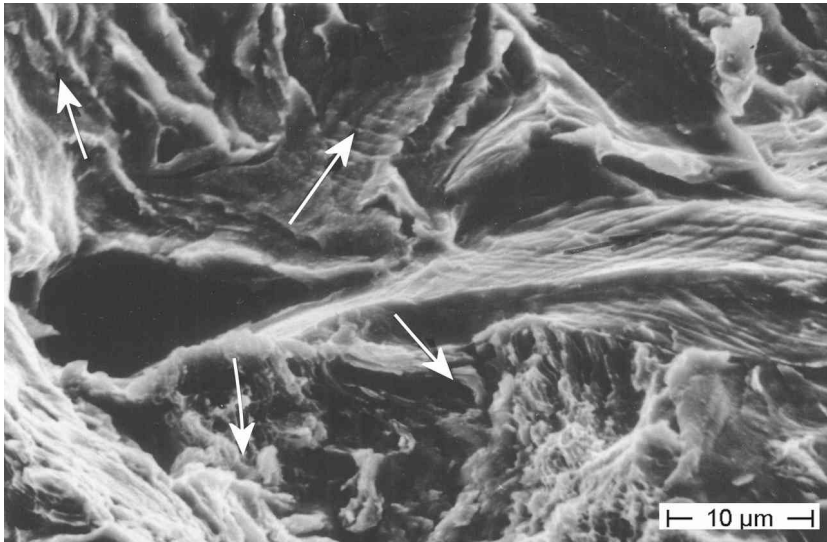
In Bild 10 geht die Trennung von einem kleinen Hohlraum aus, der eine maximale Ausdehnung von etwa 10  $\mu\text{m}$  aufweist.

Bild 10:  
Riss-Start an  
Defekt in der  
Größe von  
10  $\mu\text{m}$

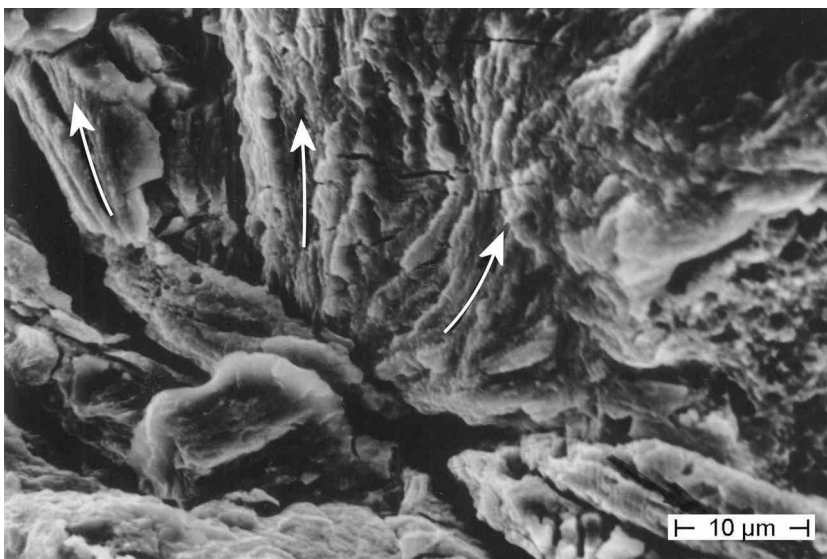
Eine linienhafte Störung (Sulfideinschluss?) findet sich in Bild 11 als Riss-Starter.

Bild 11:  
Riss-Start an  
linienhafter  
Störung

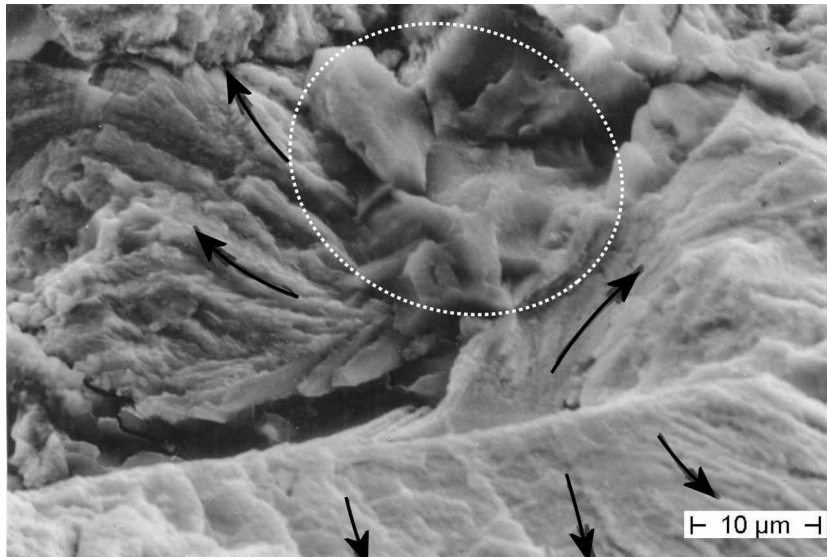
Einen kantigen Einschluss sieht man in Bild 12 als Rissausgangsgebiet. Der Form nach handelt es sich um ein Aluminiumoxidteilchen.

Bild 12:  
Riss-Start an  
einem kantigen  
Einschluss  
(Ausschnitt aus  
Bild 11)
