Rissbildung an Zentrifugen durch verschleppten Wasserstoff

Martin Möser, September 2008

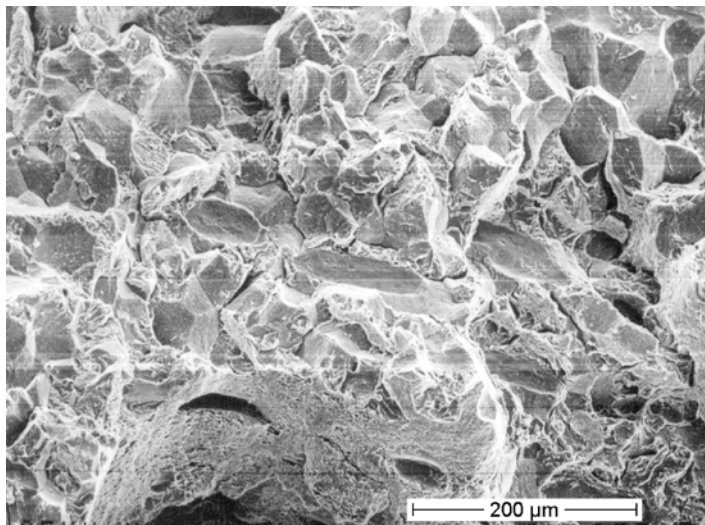
Der Bruch ist im Allgemeinen entlang der Korngrenzen (interkristallin) verlaufen. Es wurden dabei Einschluss Hohlräume frei gelegt (Bilder 1 und 2). Die Korngrenzflächen wirken leicht überätzt.

Bild 1
Korngrenzflächen
frei gelegt

Die Anrissbereiche, welche vorgefunden wurden, zeigten ein interkristallines Bruchgefüge. Die Risse entstanden, als sich der Stahl im Zustand der Vollhärte befand. In den frisch erzeugten Bruchzonen (nach dem Anlassen) waren feinfacettierte Höfe zu sehen, die als Zentrum jeweils einen Einschlusshohlraum aufwiesen. Diese Minifischaugen lassen den Schluss zu, dass eine Versprödung durch Wasserstoff vorliegt.

Es wurde u.a. vorgeschlagen, die Zentrifugen zwischen Abschrecken und Anlassen nicht voll auskühlen zu lassen, sondern bei etwa 100 °C abzufangen, so lange der Wasserstoff noch harmlos ist.

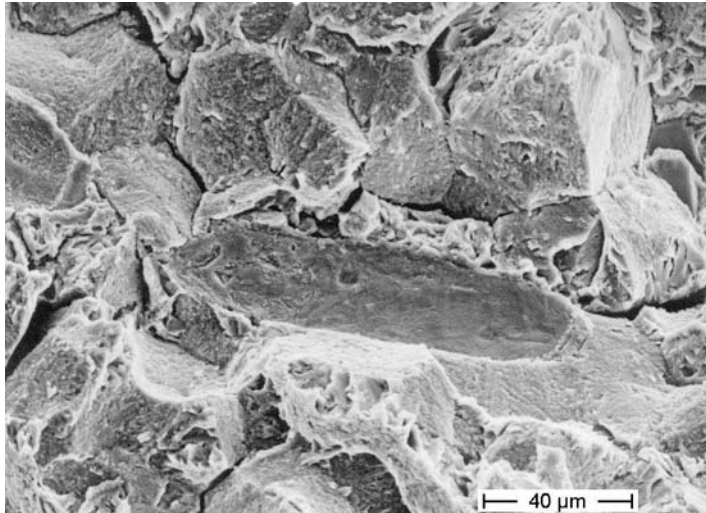
Bild 2
Einschlusshohlraum
zwischen den Körnern
(Ausschnitt aus Bild 1)

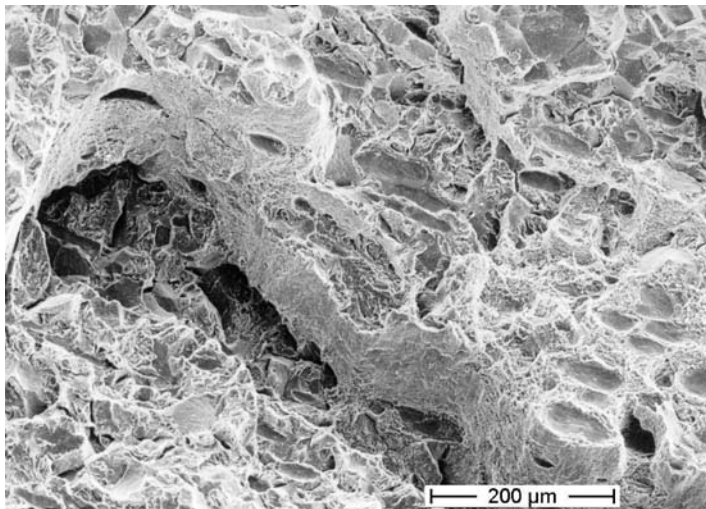
Es interessierten Bereiche, die erst beim Aufbrechen entstanden sind, also noch keinen Luftkontakt hatten. Einen solcher ist in den folgenden Aufnahmen zu sehen. Er verbindet zwei Bruchterrassen. Die Trennung ist transkristallin, fein-facettiert verlaufen. Als Zentrum diente ein Einschlusshohlraum, bei dem der Einschluss tatsächlich noch vorhanden ist (Bilder 3-5).

Bild 3
ein weiterer Ausschnitt
(Anschluss zu Bild 1 nach
unten)

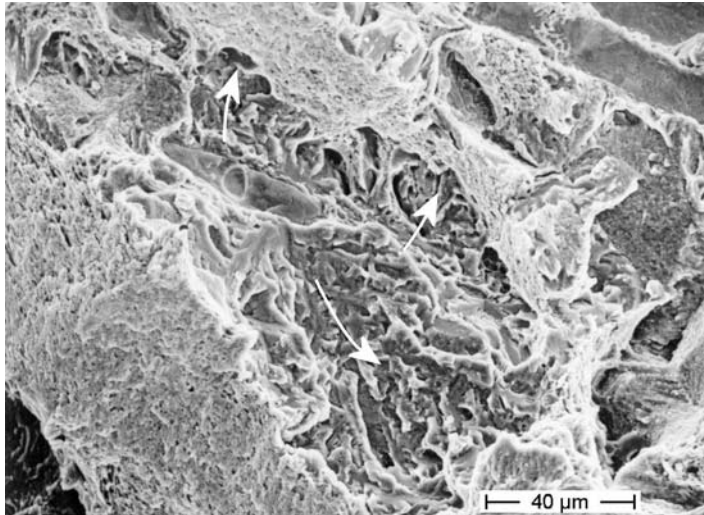
Bild 4
Bruchhof, umgeben von
transkristallinem
Facettenbruch; frischer Bruch
(Ausschnitt aus Bild 3)

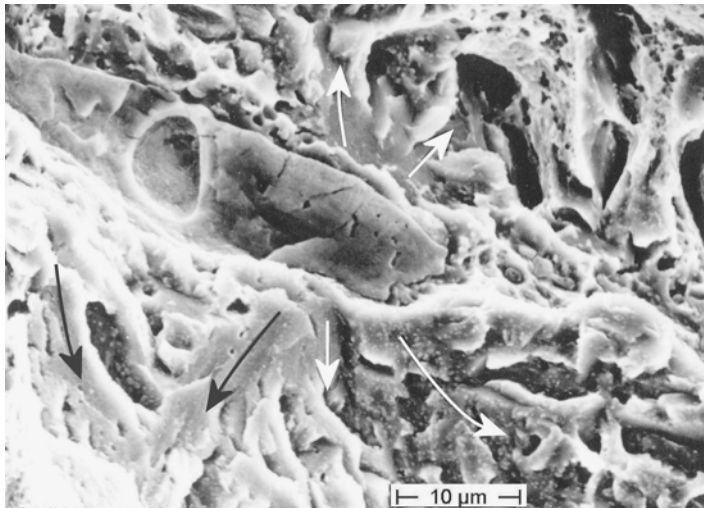
Bild 5
kompakter Einschluss als
Zentrum des
Facettenbereichs
(Ausschnitt aus Bild 4)

Es konnte ein zeitlicher Zusammenhang zwischen der Anlieferung des Stahles und dem Auftreten der Risse dahingehend festgestellt werden, dass nur frischer Stahl betroffen war. Der Wasserstoff, der zwangsläufig von der Schmelze über die Zuschlagsstoffe aufgenommen wird, hatte den Stahl noch nicht in ausreichendem Maße verlassen. Im martensitischen Zustand war der Stahl dann entsprechend anfällig.

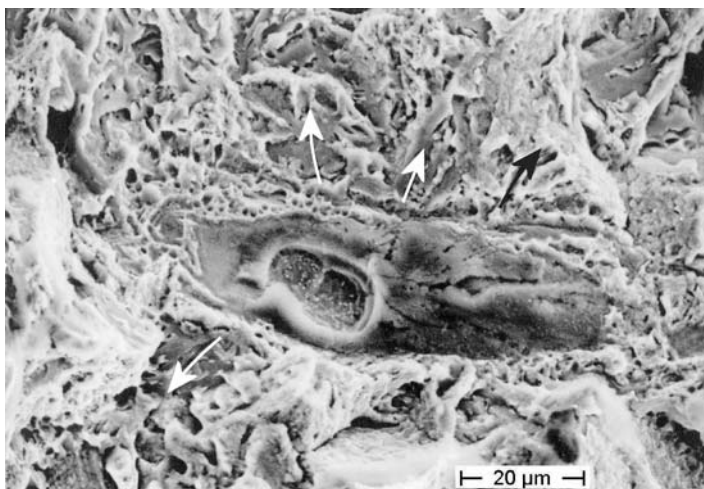
Ein weiteres Fischauge aus ungefähr dieser Gegend ist in Bild 6 zu sehen.

Bild 6:
ein weiterer Bruchhof mit
fast intaktem Einschluss
