Bruch von Zylinderdeckel-Dehnstiftschrauben eines Schiffsmotors durch Korrosionswasserstoff

Martin Möser, September 2008

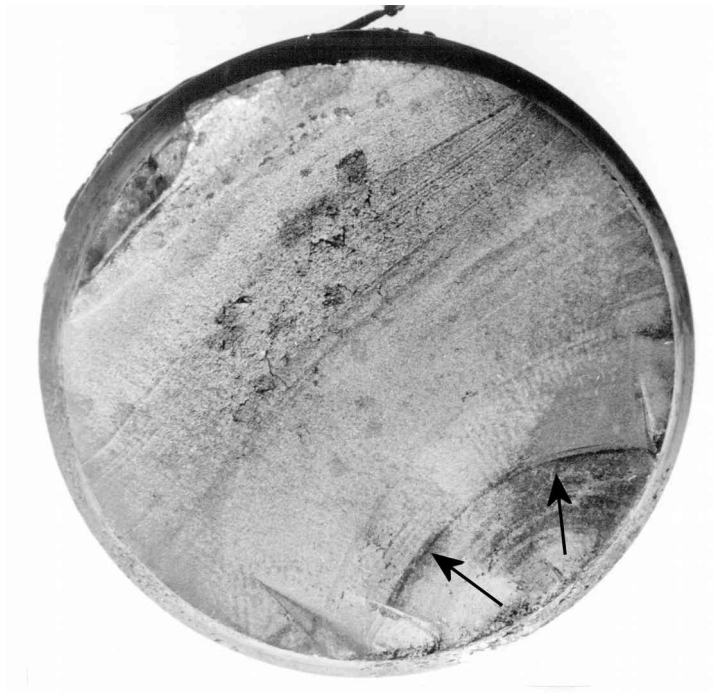
Die Bruchfläche zeigt Rastlinien. Der Risseinlauf ist relativ eng begrenzt (Bild 1). Unter dem Einlauf finden sich auf dem Schraubenmantel Korrosionsgruben (Bild 2).

Bild 1
Bruchfläche in der
Draufsicht;
Rastlinien

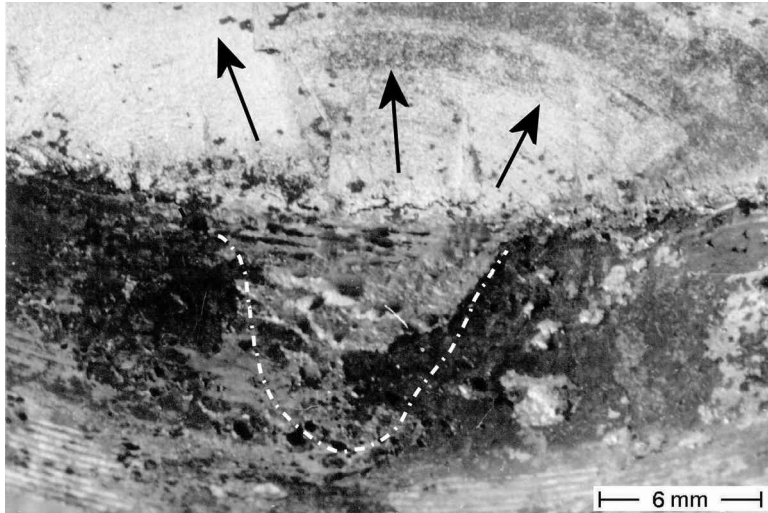
Bild 2
Verätzung auf dem
Schraubenmantel
unterhalb des
Risseinlaufes,
ansonsten dunkler
Belag

Unterhalb des Risseinlaufes war der Schraubenmantel stärker korrodiert worden. Die Korrosion ebnete auch die älteren Bereiche der Bruchfläche ein. In ihren jüngeren Bereichen fanden sich dagegen feinfacettierte Bruchhöfe, die sich an aufgezogenen Einschluss-hohlräumen gebildet hatten. Die Rissbildung kann also dem Wasserstoff zugeschrieben werden (Minifischaugen).

Die Korrosion ist vorzugsweise während des Betriebes abgelaufen. Das dort befindliche Wasser hat dann Temperaturen von schätzungsweise 80-90 °C. Allmählich haben sich die Korrosionsstellen zu Kerben entwickelt.

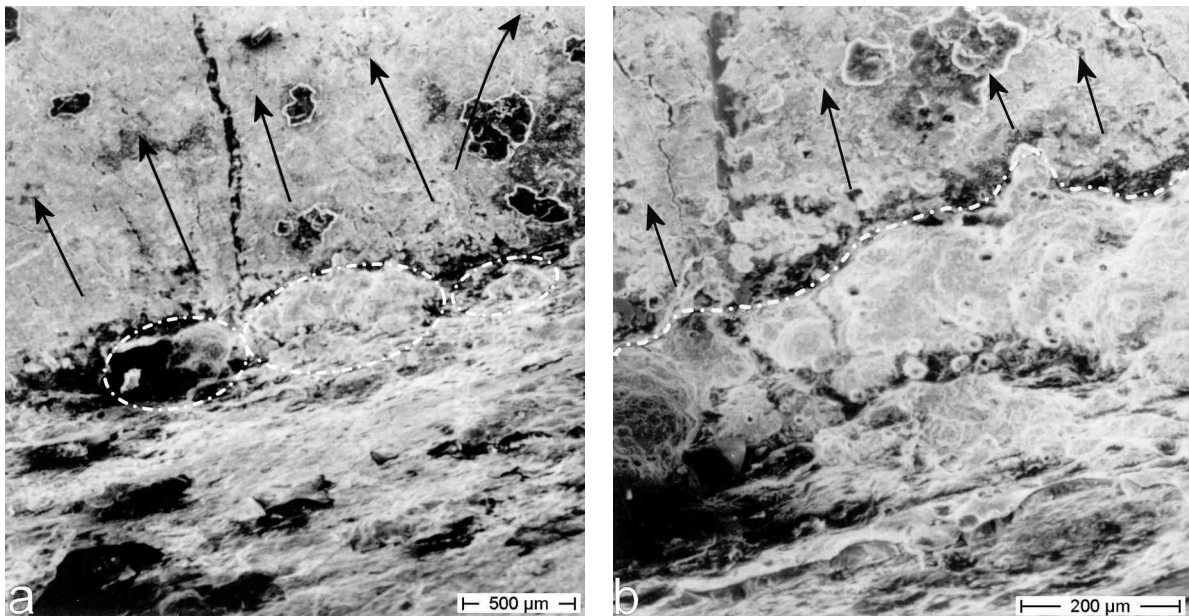
Aufnahmen, die mit dem REM erstellt wurden, zeigen, dass die einzelnen Teilfronten des Risses ihren Ausgang an Korrosionsgruben nehmen. Diese erreichen eine Tiefe von etwa 0,5 mm. Die Bruchfläche ist zunächst noch relativ strukturlos, das heißt, sie wurde durch Korrosion eingeebnet (Bild 3).

Einzelne Teilchen, die sich auf der Bruchfläche fanden, wurden mit EDX analysiert. Neben Schwefel wurden Chlor, Calcium und Kalium, also Rückstände des Schmierstoffes, angezeigt.

Bild 3:
Riss-Start jeweils an einzelnen Korrosionsgruben; diese sind etwa 0,5 mm tief (Vergrößerungsfolge)

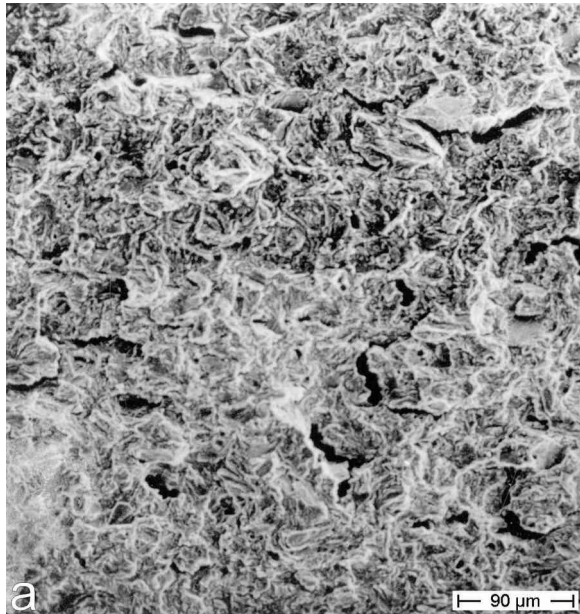
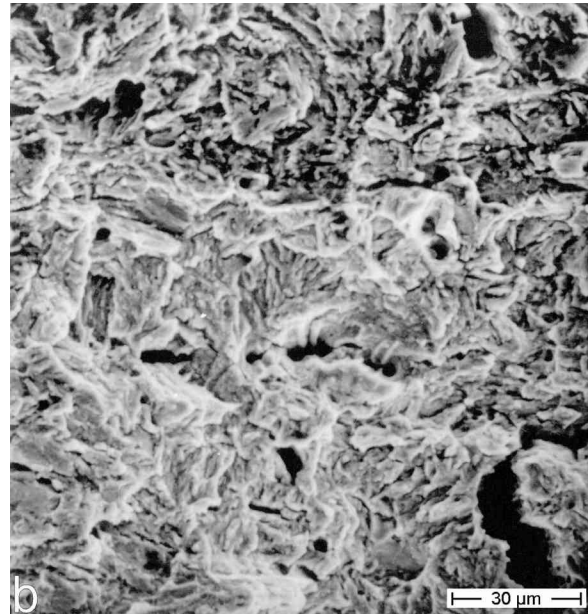
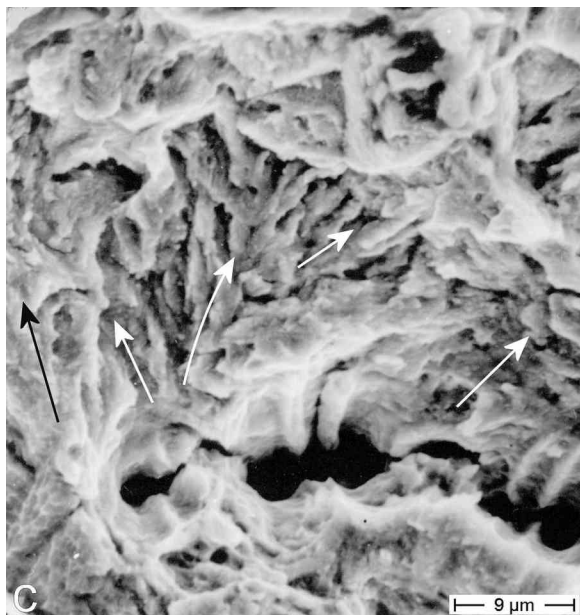
Verwertbare Bruchstrukturen waren nur in tieferen (jüngeren) Bereichen der Bruchfläche zu sehen. Die Einschluss Hohlräume wurden aufgeweitet. Sie dienten als Starter für feinfacettierte Bruch (Bild 4).

Bild 4:
aufgezogene Einschluss-Spalten als Zentren für
feinfacettierte Bruchhöfe
(Vergrößerungsfolge aus einem tieferen Rissbereich)

Der bei der Korrosion entstandene Wasserstoff drang in den Stahl ein. Bei Betriebstemperatur war er harmlos. Wenn das Schiff im Hafen liegt, wird der Hauptmotor still gelegt und kühlt aus. Unterhalb von etwa 40 °C wird der Wasserstoff bruchaktiv. Irgendwann sind die Korrosionsgruben auch genügend tief, so dass die Rissbildung einsetzen kann. Der Vorrat an Wasserstoff ist jedoch begrenzt; der Riss stoppt ab. Dieser Vorgang wiederholte sich noch einige Male.

Das Bruchgefüge war transkristallin ausgebildet. Das verweist darauf, dass der Stahl nicht sonderlich fest war und gegenüber Wasserstoff weniger empfindlich ist. Somit kann die Mitwirkung von Schwefelwasserstoff angenommen werden.
