# Bruch durch Resonanzbelastung (Ermüdung) III – Reduzierstück

Martin Möser

In einer Raffinerie wurde eine neue Ölleitung verlegt. In die Leitung wurde ein Reduzierstück eingeschraubt (Außengewinde), welches ein Manometer trug. Acht Stunden nach Inbetriebnahme kam es an diesem Reduzierstück zum Ölaustritt. Nach Ausbau des Teiles fand sich dort ein Riss, welcher aufgebrochen wurde.

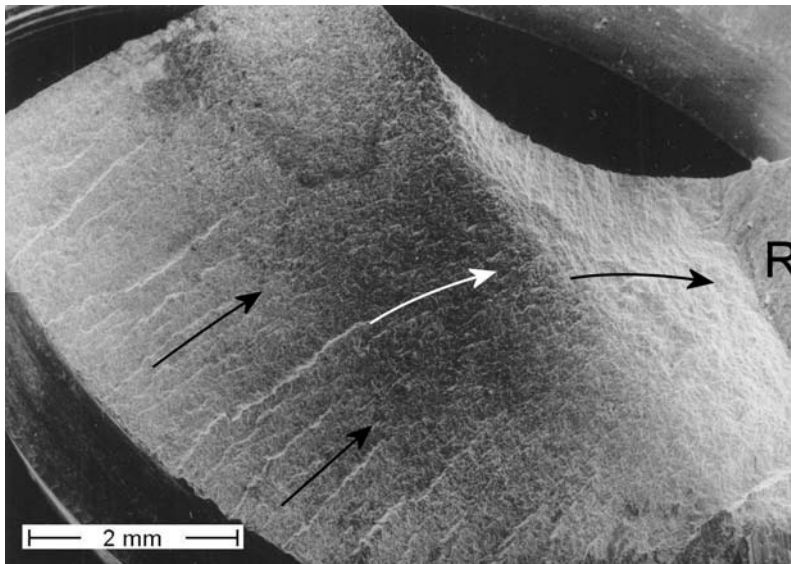
Der Riss ist vom Gewinde her auf breiter Front eingelaufen (Bild 1).

Bild 1:  
Risseinlauf auf  
breiter Front vom  
Außengewinde her,  
R = Restbruch

Der Bruch lässt sich anhand der sogenannten Schwingungsstreifen eindeutig als ermüdungsbedingt erkennen. Die Kürze der Betriebszeit verweist darauf, dass ein Resonanzfall vorliegt. Als Abhilfe wurde das Manometer fixiert.

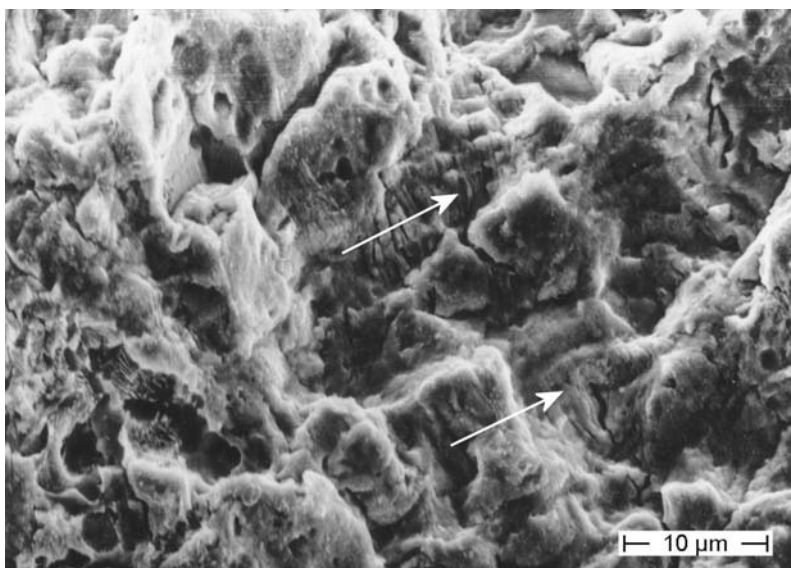
Das Bruchgefüge erwies sich als weitgehend verätzt; die Strukturen waren nur noch auf einer Strecke von etwa 50  $\mu\text{m}$  vor dem Restbruchbereich auswertbar. Es fanden sich Bahnen der Breite von etwa 10  $\mu\text{m}$  (Bild 2).

Bild 2:  
Bruchbahnen in der  
Breite von etwa  
10  $\mu\text{m}$  unmittelbar  
vor dem  
Restbruchgebiet,  
links davon  
Ätzerscheinungen  
(Perlit liegt frei)  
(Ausschnitt aus  
Bild 1, rechts)

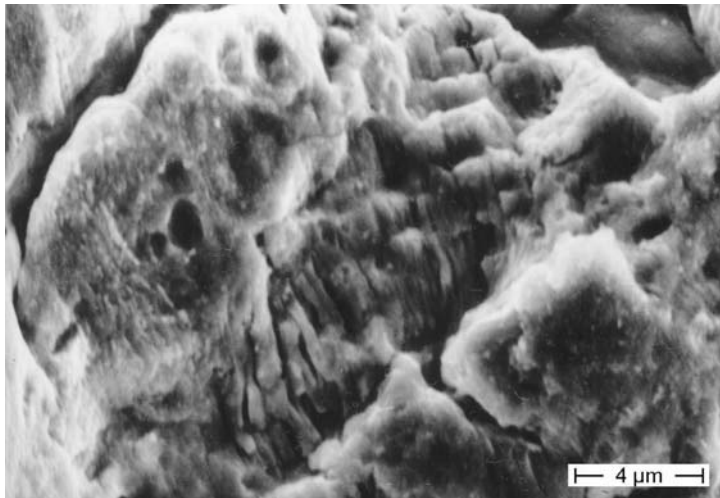
Bei höherer Vergrößerung wird in diesen Bruchbahnen eine Querstreifung sichtbar, die Breite der Streifen beträgt etwa  $0,5\ \mu\text{m}$  (Bild 3).

Bild 3:  
Querstreifung der  
Bruchbahnen;  
Streifenbreite etwa  
 $0,5\ \mu\text{m}$  (Ausschnitt  
aus  
Bild 2)
