Flocken in Stahl nach Entschwefelung und Vergießen im Block

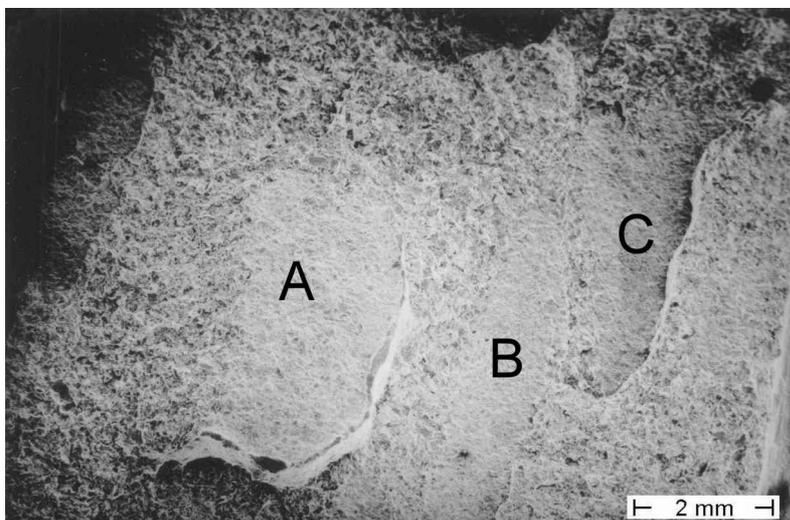
Aufgrund ihrer samtigen Struktur heben sich die Gebiete A...C vom körnig ausgebildeten Gefüge des Gewaltbruches ab (Bild 1).

Bild 1:
Übersichtsaufnahme:
drei eben-samtige
Inseln (A...C) im
größeren
Grundgefüge
(Gewaltbruch)

Auf der Bruchfläche der Zugprobe fanden sich auffällig ebene Bereiche. Der Restbruch erfolgte als transkristalliner Spröbruch.

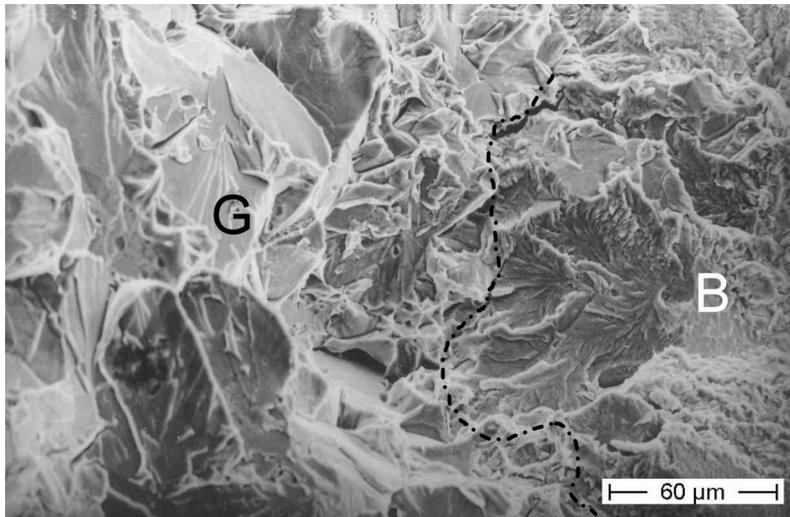
Betrachtet wird der linke Rand der Zone B:
 Eine feine Facettenstruktur findet sich für Zone B; das Grundgefüge (G) ist durch klare Spaltflächen geprägt (Bild 2).

Bild 2:
 Übergang von
 Zone B nach
 links zum
 Grundgefüge G:

feine Facetten
 am Rand von
 Zone B,
 Spaltflächen in G
 (Ausschnitt aus
 Bild 1)

Der Rand der ebenen Bereiche war jeweils durch einen Saum von Facetten gegeben. Diese waren deutlich feiner strukturiert als die Spaltflächen des Restbruchs. Ihren Ausgang nahmen die Einzelfacetten von Störstellen, deren Oberfläche verrundet oder ansatzweise facettiert erscheint.

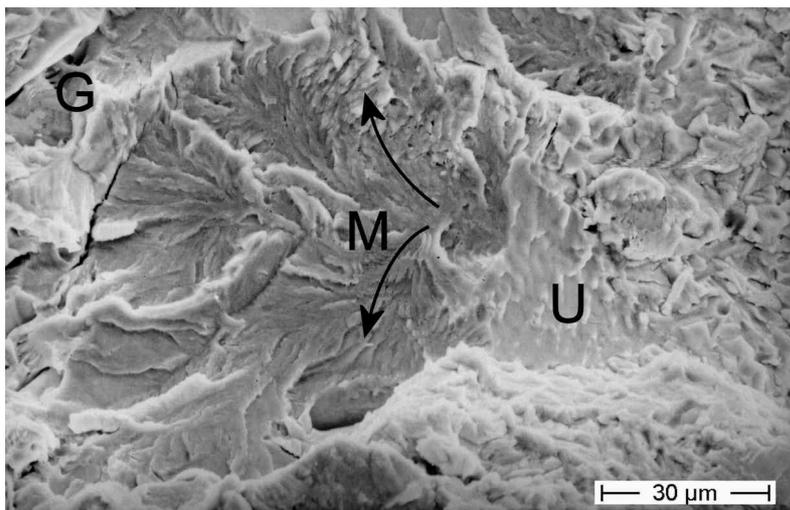
Von einer Fläche mit Verrundungsgefüge (U) ist eine Facette (M) in der Ausdehnung von 60 µm ausgegangen (Bild 3 und Bild 4).

Bild 3
 Facette M startet an
 Bereich U mit
 Verrundungsgefüge
 (Ausschnitt aus
 Bild 2)

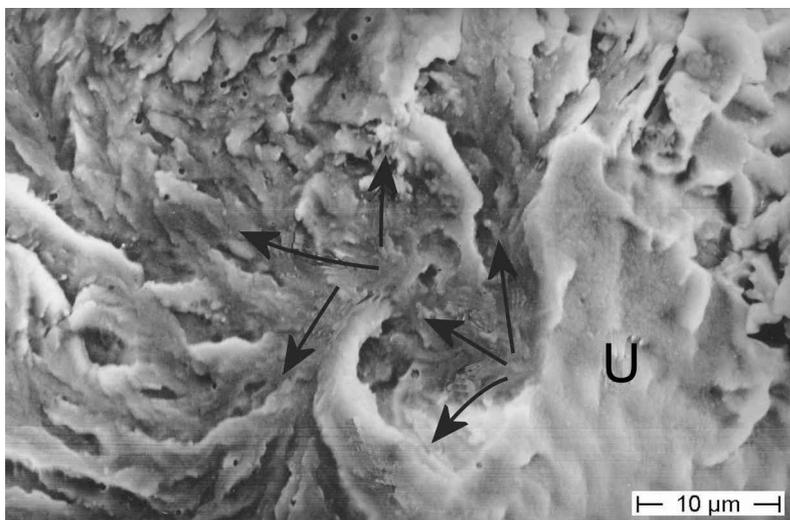
Bild 4
 Verrundungsgefüge
 im Bereich U
 (Ausschnitt aus
 Bild 3)

Hinsichtlich der Störstellen kann man annehmen, dass sie ebenfalls unter Wasserstoffeinfluss entstanden sind, allerdings schon im Stadium der Herstellung, während einer Phase der völligen Auskühlung. Bei den weiteren Walzstichen wurden die Grenzflächen der Risse eingeformt.

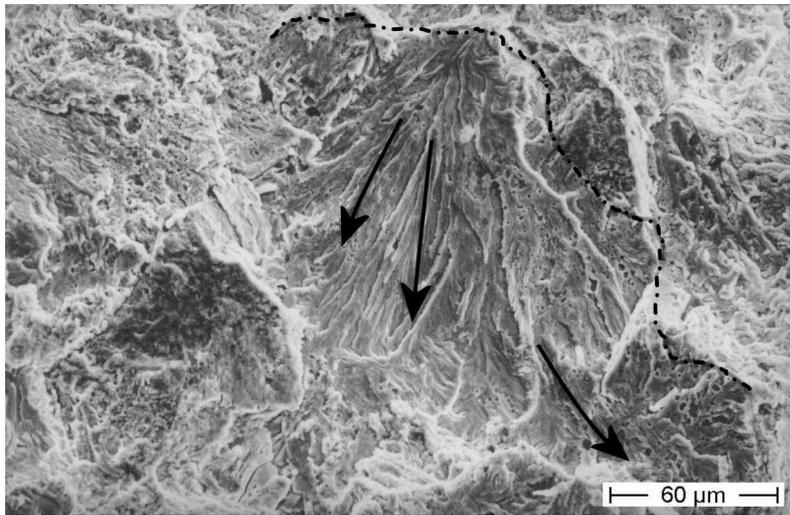
Gleichartige Facettenstrukturen fanden sich am Rand von Zone A, ebenfalls ausgehend von Verrundungszonen des Defekts. Als Facettenlänge werden 120 μm erreicht (Bild 5 und Bild 6).

Bild 5
Facette in der
Ausdehnung von
120 μm am
unteren Rand
von Zone A
(Ausschnitt aus
Bild 1)

Die Facetten kennzeichnen den Bruch weicher Stähle unter Wasserstoffeinfluss. Die Trennung erfolgt entlang von $\{110\}$ -Gleitebenen; die Temperatur des Teiles muss unter 80°C liegen.

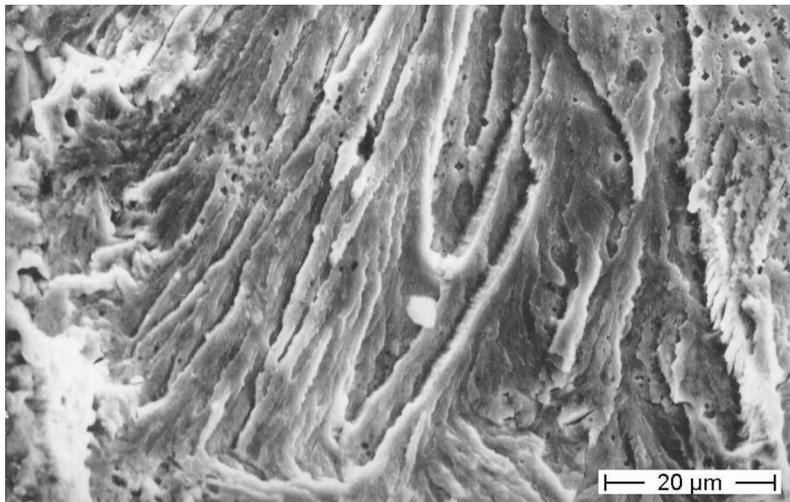
Bild 6
scharfe
Abreißgrate an
Facette
(Ausschnitt aus
Bild 5)

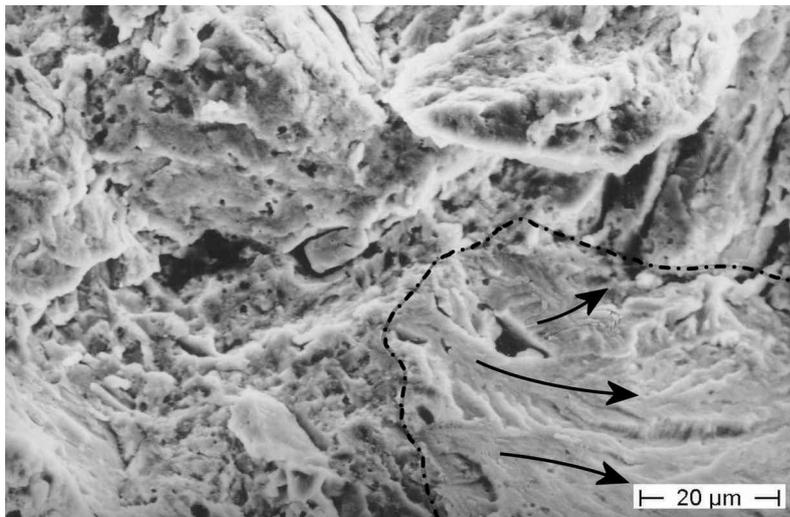
Ein weiterer Ausschnitt vom Bereich A ist in Bild 7 zu sehen. Die Randfacette nimmt hier nur einen kleinen Ausschnitt ein. Der Zentrumsbereich erscheint ansatzweise facettiert.

Bild 7
ein weiterer
Ausschnitt vom
Rand des
Bereiches A:
kleinere Facette,
weitgehend
umgeben von
Zone mit
schwach
facettiertem
Gefüge
