Sprödbbruch an einer Erdgasleitung

1. Vorgeschichte

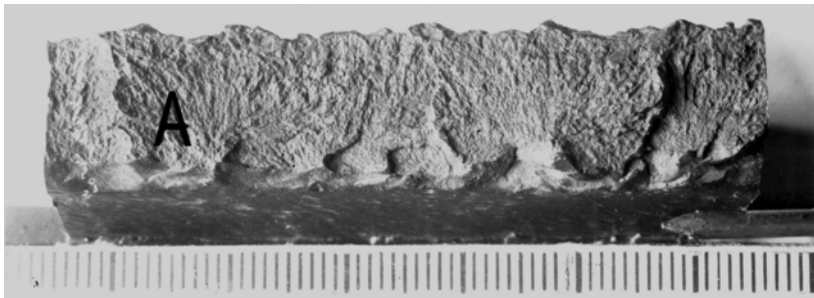
Der Bruch war von der Innenseite ausgegangen. Er wurde von der Nahtwurzel geführt, welche eingefallen war.

Das Bruchgefüge zeigt Bruchfächer mit relativ grober Strähligkeit (Bild 1).

Bild 1:
Übersichtsaufnahme,
Riss-Start an der
eingefallenen
Wurzel

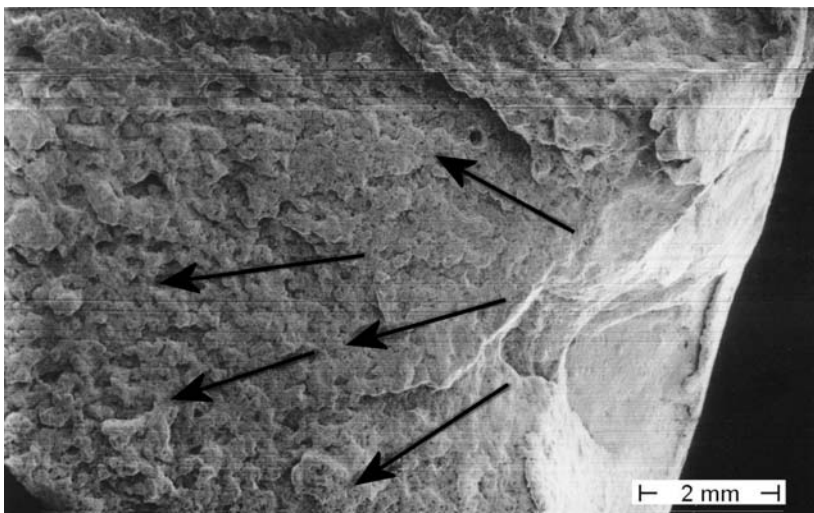
Wurzelkerben dienten als Riss-Starter; sie erreichten eine Tiefe von 2 mm (Bild 2).

Bild 2:
Riss-Start an
Wurzelkerbe mit
der Tiefe von
2 mm
(Ausschnitt aus
Bild 1, Stelle A)

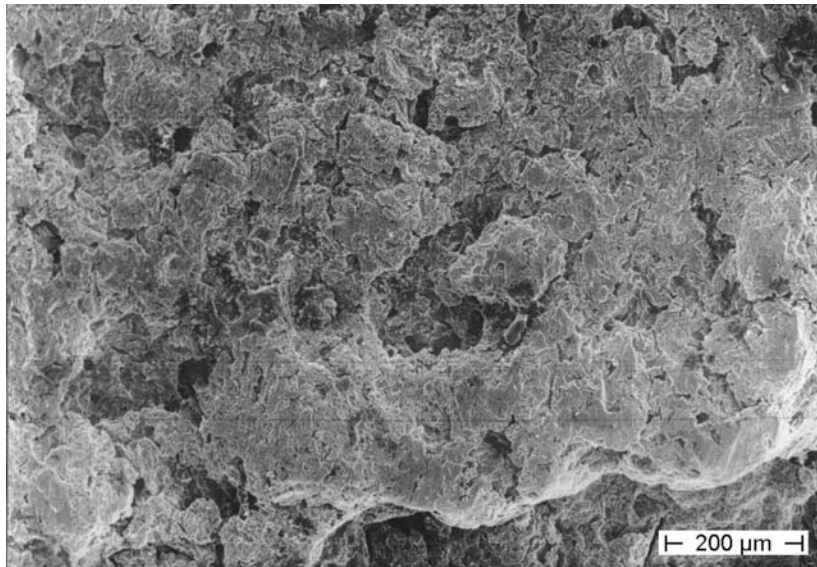
Das Bruchgefüge erscheint oberflächlich verquetscht (Bild 3).

Bild 3:
Bruchgefüge
verquetscht, aber
nicht eingebnet
(Ausschnitt aus
Bild 2)

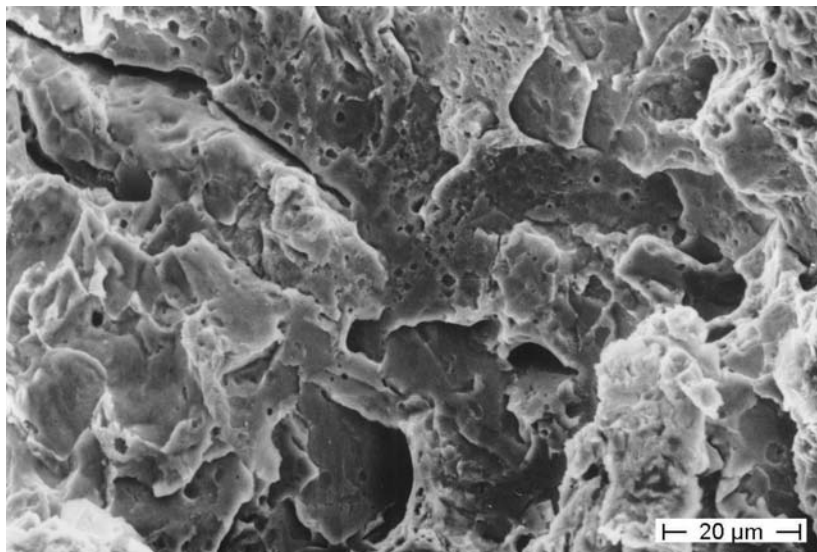
In der Tiefe zwischen den Strähnen lassen sich Spaltflächen erkennen, die leicht überätzt sind (Bild 4).

Bild 4:
Spaltfacetten
leicht überätzt
(Ausschnitt aus
Bild 3)

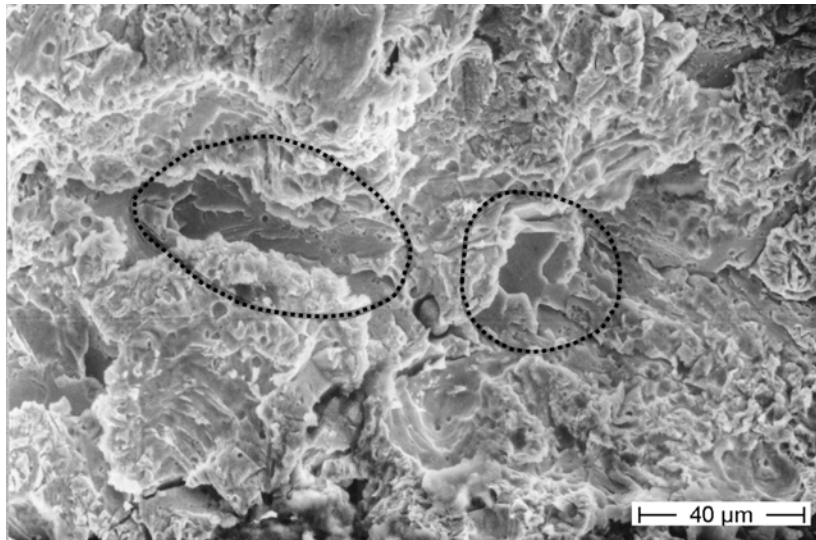
Vereinzelt waren fast frische Spaltfacetten erkennbar (Bild 5).

Bild 5:
frische
Spaltflächen
markiert

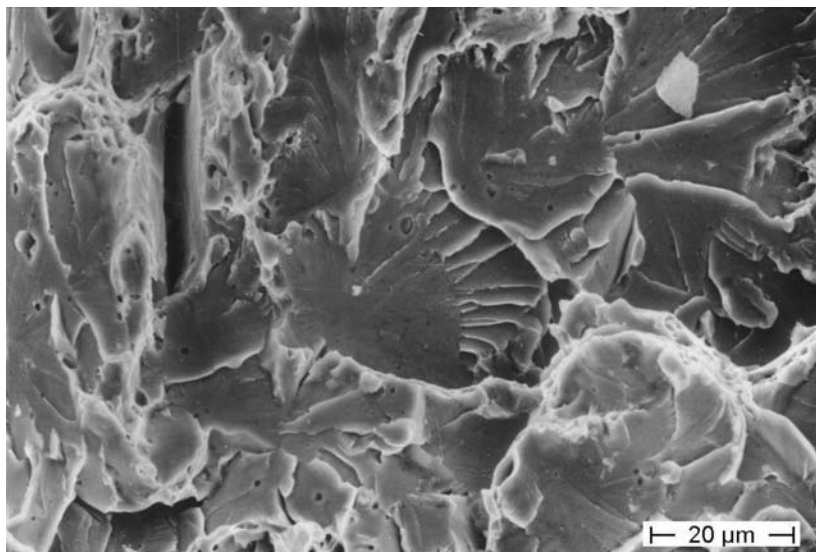
In Bereichen, die dem Startgebiet gegenüber lagen, hatte der Bruch den Rundnahtbereich verlassen. Ein Stück wurde herausgetrennt und über die Wurzel gebogen. Der Bruch-Biegewinkel war relativ gering. Es fand sich vorwiegend Spaltbruch (Bild 6).

Bild 6:
Spaltbruch an
Labor-
Biegeprobe

Wie ein Biegeversuch an der Naht im Labor ergab, war der Werkstoff dort insgesamt spröde.
