Optimale Havariebeseitigung durch Sondertechnologie

Von Heinz Maaß, Werner Bonitz und Martin Möser

(ZIS-Mitteilungen 24 [1982] H. 8, S. 842-847)

Die konstruktiv unzulässige Anordnung einer Tragpratze mit Kehlnahtausläufen auf Mitte Längsnaht im Rohr führte zu Rissbildung und Gasaustritt. Entgegen der herkömmlichen Technologie wurde der Schadbereich herausgebohrt und ein Blindstutzen aufgeschweißt mit hohem volkswirtschaftlichem Nutzen.

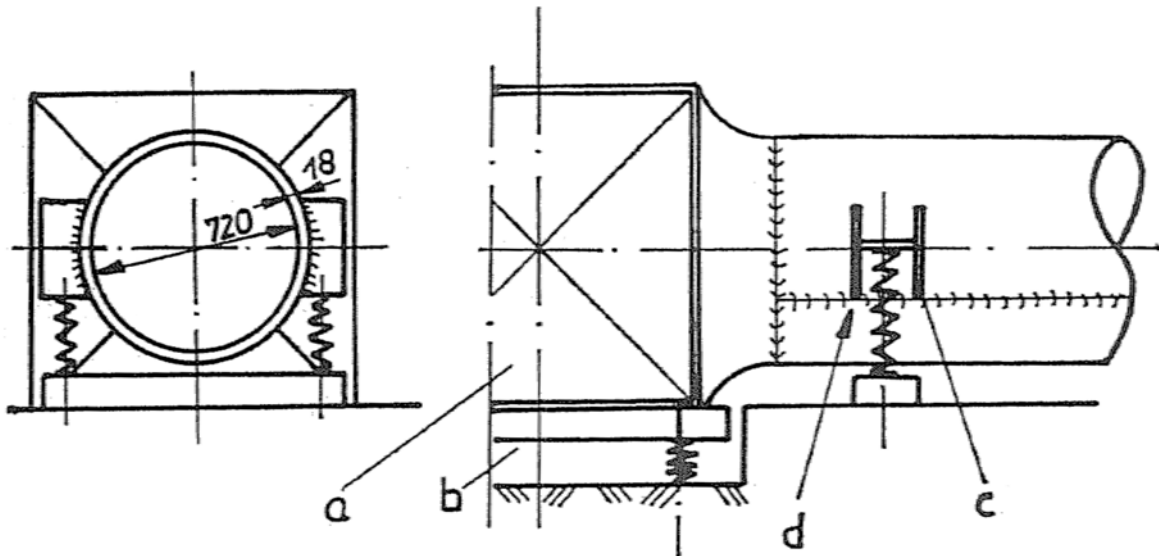
Die CH₄-Warnanlage zeigte Gasaustritt in der Verdichterkabine 2 an. Die anschließende Untersuchung ergab, dass das Gas an einem Riss austrat, der sich in der Rohrwandung an der Stelle gebildet hatte, wo der Steg einer Tragpratze auf der Längsnaht endete und ungenügend umschweißt war (Abb. 1 und 2). Die Havariebearbeitung übernahm eine sofort gebildete Sonderkommission.

Abb. 1: Turbo-Gasverdichter mit anschließender Druckleitung NW 700, St 52-3 (Import) und Schadstelle (schemat.)

a Turbo-Gasverdichter, b Schwingfundament, c Pratze mit Federlager, Montagehilfe, d Riss und Gasaustritt

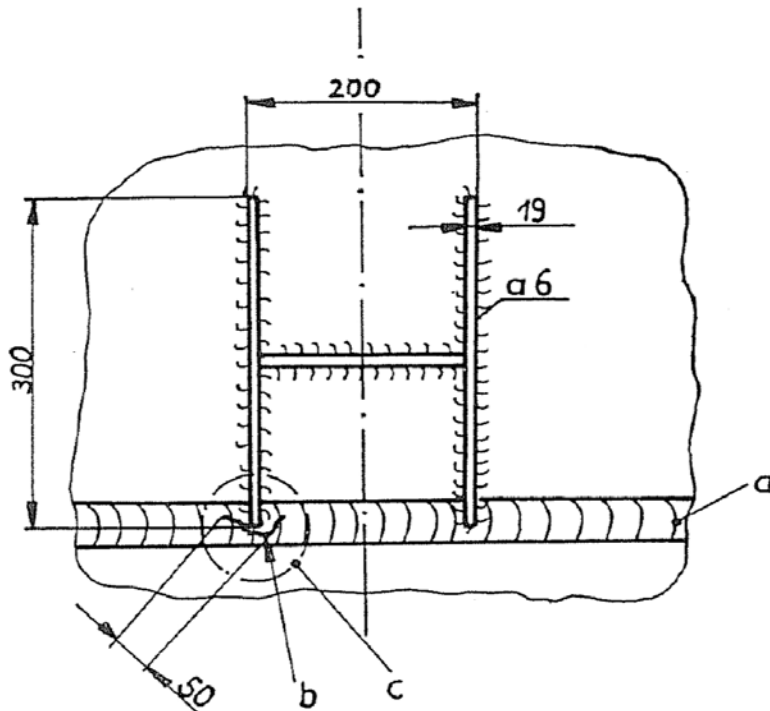
Abb. 2:

Einzelheit Schadstelle
 a Längsnaht – Rohr,
 b Riss und Gasaustritt,
 c herausgebohrter
 Rissbereich

Der ZIS-Vorschlag ging davon aus, die genau lokalisierte Schadstelle örtlich zu entfernen und die entstehende Öffnung mit einem Blindstutzen zu verschließen. Artähnliche Lösungen [1, 2] hatten sich erfolgreich bewährt. Begünstigt wurde dieser Vorschlag durch den Umstand, dass die Tragpratte eine

zusätzliche und nachträgliche Montagehilfe war, die für den eigentlichen Leitungsbetrieb nicht notwendig war. Sie wurde deshalb abgetrennt, die Trennstellen bis auf die Rohrwandung blecheben beschliffen und zur weiteren Bearbeitung erst freigegeben, nachdem die US-Prüfung außer den bereits sichtbaren Rissen keine weiteren Fehlstellen anzeigte. Danach wurde der Rissbereich scheibenförmig mit einem Durchmesser von etwa 120 mm ausgebohrt, der Lochrand auf 140 mm \varnothing weiter bearbeitet und der Stutzen nach Abb. 3 aufgeschweißt.

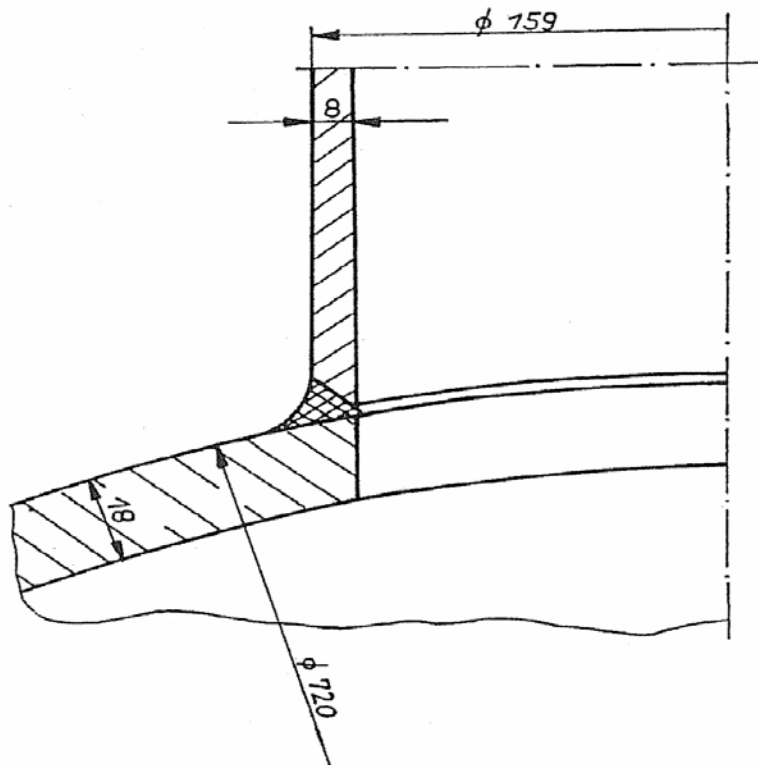
Abb. 3:

Blindstutzen NW 150,
H 52-3 (Pratze abgetrennt,
blecheben beschliffen)

Die Ausführung in dieser Form war notwendig, um den Forderungen der Konstruktions-Richtlinie 2049/81 des Staatlichen Amtes für Technische Überwachung für den Stahl H-52 zu entsprechen sowie dem Blatt 052 des Konstruktionskataloges BKS [3]. Ebenso wurde der zugehörige rechnerische Nachweis als unverstärkter Stutzen nach den geltenden Vorschriften geführt und alle technologischen Einzelheiten eingehalten nach den entsprechenden Vereinbarungen mit TÜ.

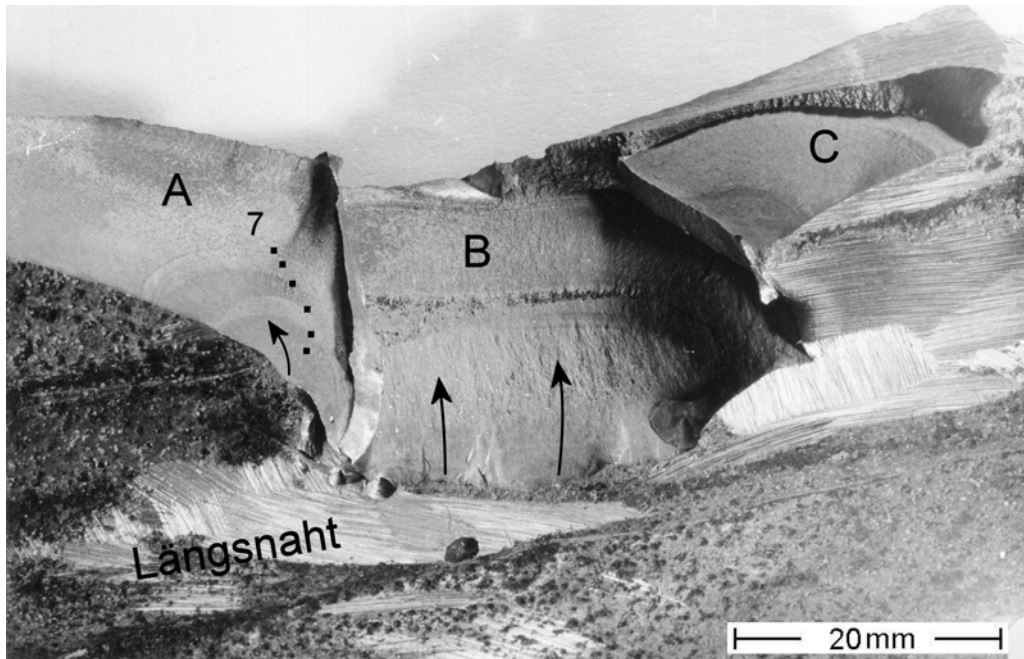
Nachdem die Kehlnähte von der Pratze an der Schadstelle abgeschliffen waren, zeigte es sich, dass insgesamt 3 Risse von außen in die Rohrwandung einliefen. Der linke (A, Verdichterseite) überlappt den mittigen Riss B, geht über die ganze Wanddicke und führte zum Gasaustritt. Um die Bruchflächen der Rasterelektronenmikroskopie (REM) zugänglich zu machen, wurde das herausgebohrte Wandungsteil in Richtung der Rissausläufe zusätzlich gekerbt und anschließend zerrissen.

In Abb. 4 sind die 3 Einzelrisse A, B und C zu erkennen, Rastlinien und speziell bei A sieben Bereiche (Betriebszyklen). Der Riss ist in Rohrlängsachse orientiert und die Folge hochfrequenter Innendruckschwankungen.

Abb. 4: Bruchfläche mit 3 von außen einlaufenden Einzelrissen A, B und C deutlich sichtbaren Rastlinien. 1 bis 7: „Fahrten“ auf Bruchfläche A

Die mangelhafte Kehlnahtschweißung, ihre konstruktiv unzulässige Anordnung – Stege auf Mitte Längsnaht endend und damit verbundene hohe Spannungskonzentration – sowie örtliche Aufhärtung sind als geometrische und metallurgische Kerben anzusehen, die in Verbindung mit Betriebszyklen/ hochfrequenten Innendruckschwankungen Bruch Eintritt und -fortschritt verursachten.

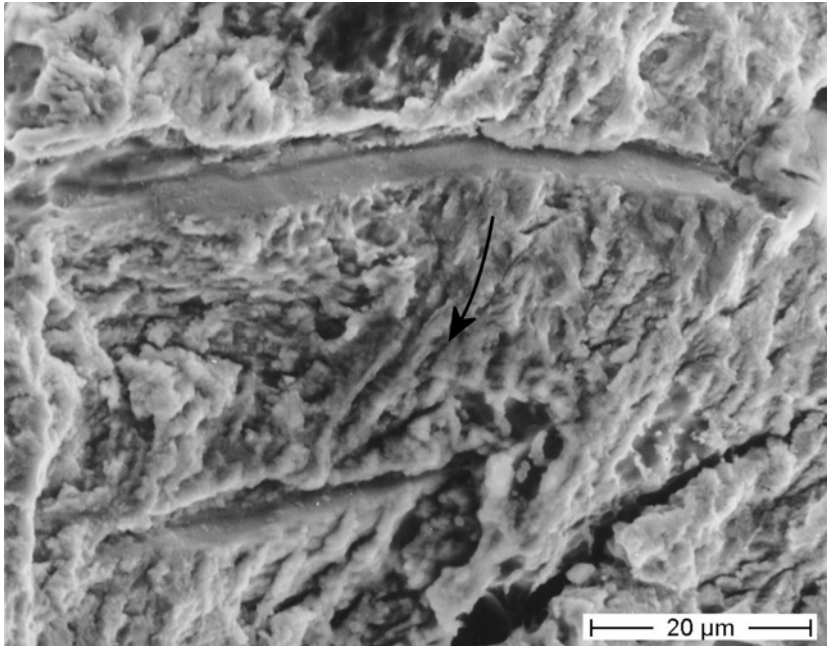
Die REM-Aufnahme (Abb. 5) zeigt schmale, die Rissausbreitungsrichtung angegebende Bruchbahnen, jedoch **ohne** die sog. Schwingungsstreifen, die sonst den Rissfortschritt pro Lastwechsel markieren. Schwingungsstreifen bilden sich aus, wenn der Rissfortschritt größer als ungefähr $0,2 \mu\text{m}$ pro Lastwechsel liegt, das ist beim vorliegenden Teil nicht der Fall. (Vergleichsweise dazu Abb. 6). Die Pfeile in den Abbildungen kennzeichnen jeweils die Rissausbreitungsrichtung.

Abb. 5:
REM-Aufnahmen aus
Rissfläche A mit
Bruchbahnen, die
teilweise an
flachgewalzten
Sulfideinschlüssen
enden und hinter ihnen
neu starten, d. h., der
Rissfortschritt lag
wesentlich unter
0,2 μm pro
Lastwechsel

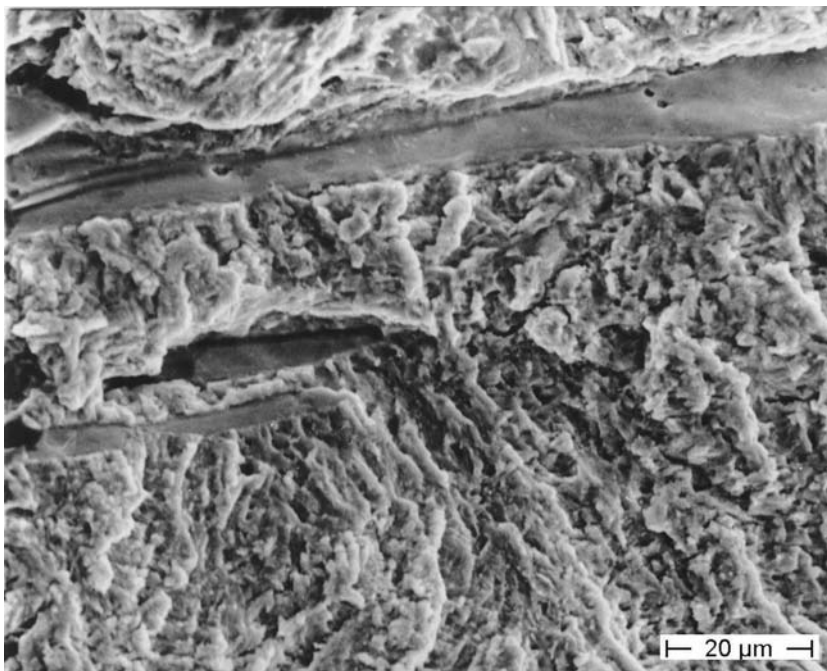
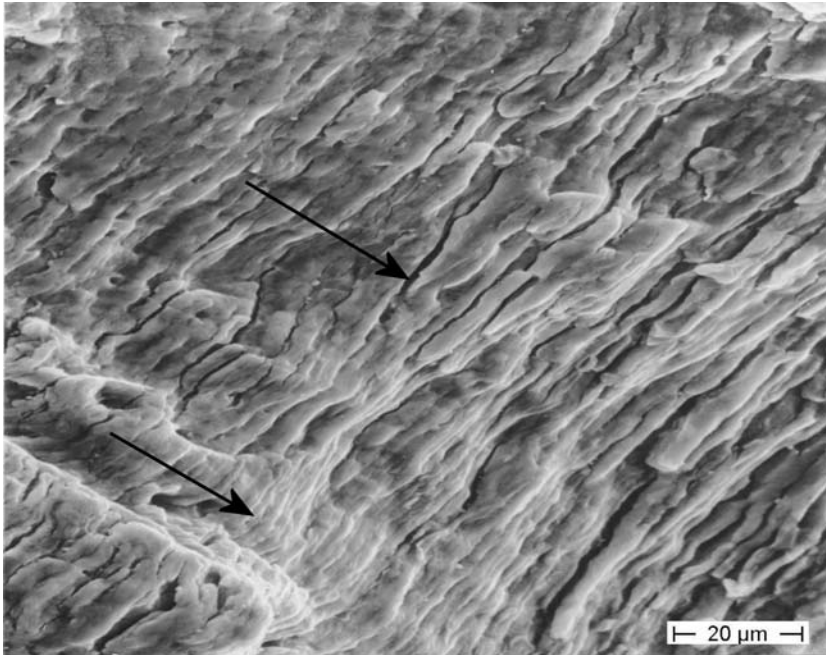
Abb. 6:
Knochenplatte aus
CrNiMo-Stahl mit
ausgeprägten
Schwingungsstreifen
(zum Vergl. mit Abb. 5)
Rissfortschritt 2 µm pro
Lastwechsel
