# Heißrissigkeit an einem Spurstangenkopf

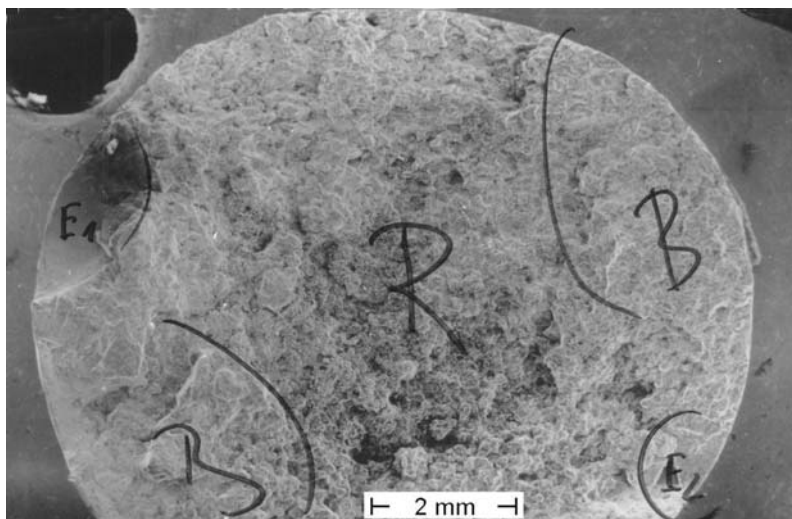
In der Übersichtsaufnahme der Bruchfläche fallen unterschiedlich strukturierte Bereiche auf; diese wurden markiert und mit R, B sowie E<sub>1</sub> und E<sub>2</sub> bezeichnet.

Die Zone R bildet das Zentrum. Sie nimmt einen Anteil von etwa 70% ein und ist grobkörnig ausgebildet. Stellenweise war dieser Bereich oxidiert.

Die beiden Randzonen E<sub>1</sub> und E<sub>2</sub> haben einen Flächenanteil von etwa 10% und sind – soweit erkennbar – glatt strukturiert.

Die restliche Bruchfläche wird von den beiden mit B bezeichneten Zonen eingenommen. Sie weisen eine eher samtige Struktur auf und liegen ebenfalls am Rand (Bild 1).

Bild 1:  
Übersicht der  
Bruchfläche;  
grobkörnige  
Zone R als  
Zentrum; am  
Rand jeweils  
samtige Zonen B  
und flache Zonen  
E<sub>1</sub> und E<sub>2</sub>.

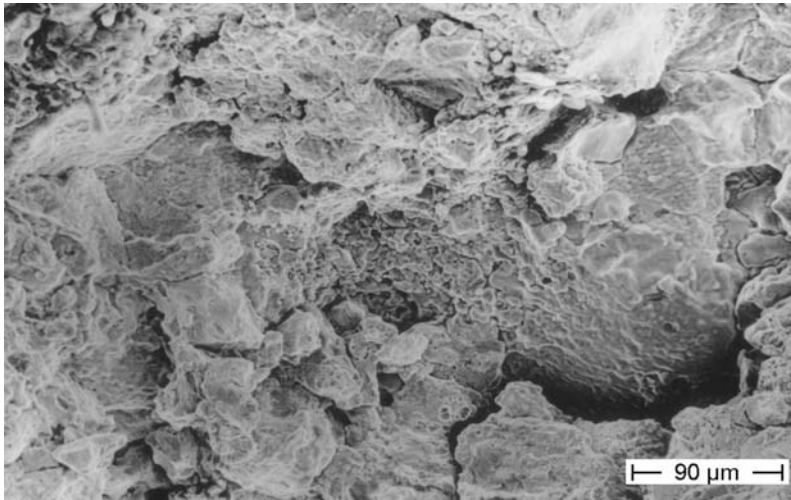
Betrachtet wird zunächst die Zentrumszone R. Sie wirkt aufgelockert. Korngrenzflächen werden sichtbar (Bild 2).

Bild 2:  
Zone R mit  
glatten  
Korngrenz-  
flächen  
(Ausschnitt aus  
Bild 1, Zentrum)

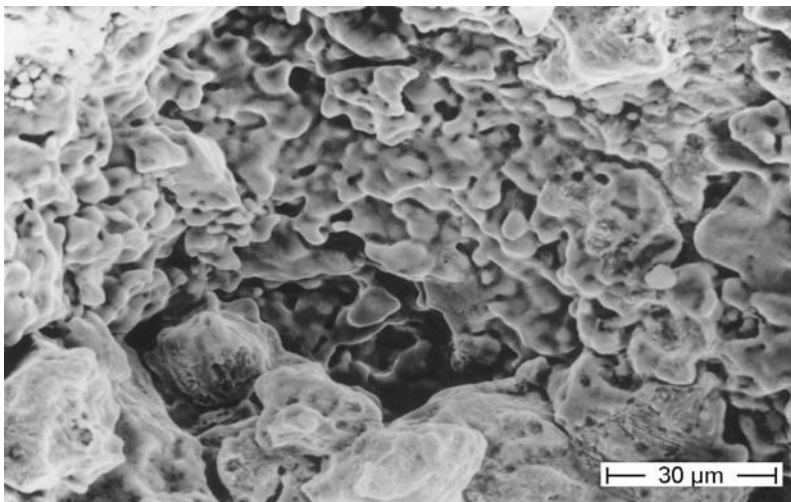
Bei höherer Vergrößerung erscheinen die Kornwände aufgelockert und knospenartig eingerundet; hier hat keine Bindung bestanden (Bild 3 und Bild 4).

Bild 3:  
Korngrenzflächen  
aufgelockert  
(Ausschnitt aus  
Bild 2)

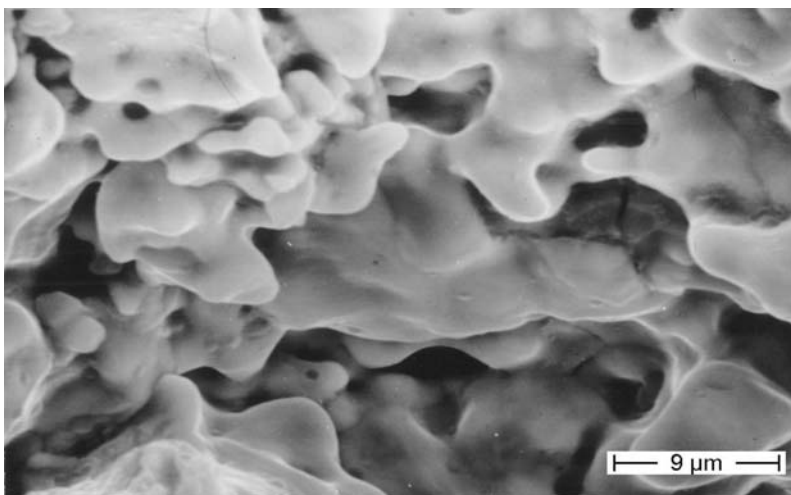
Bild 4:  
Korngrenzflächen  
knospenartig  
eingerundet  
(Ausschnitt aus  
Bild 3)

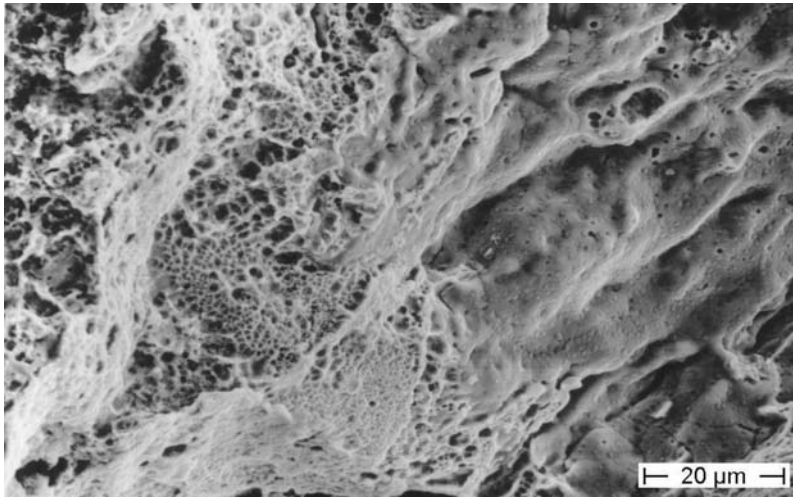
Andere Bereiche aus dem Gebiet R erscheinen feinwabig oder grob eingerundet (Bild 5 und Bild 6).

Bild 5:  
Zone R;  
feine Waben  
links,  
grob einge-  
rundete Körner  
rechts

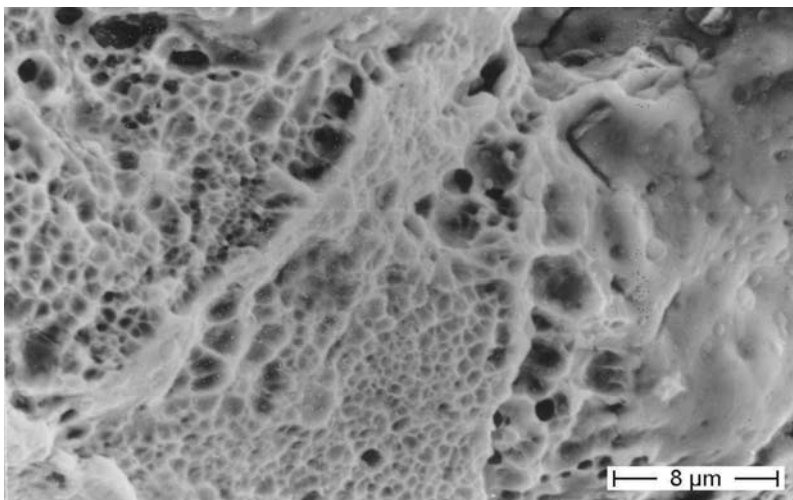
Bild 6:  
Übergang vom  
feinwabigen zum  
glatten Bereich  
(Ausschnitt aus  
Bild 5)

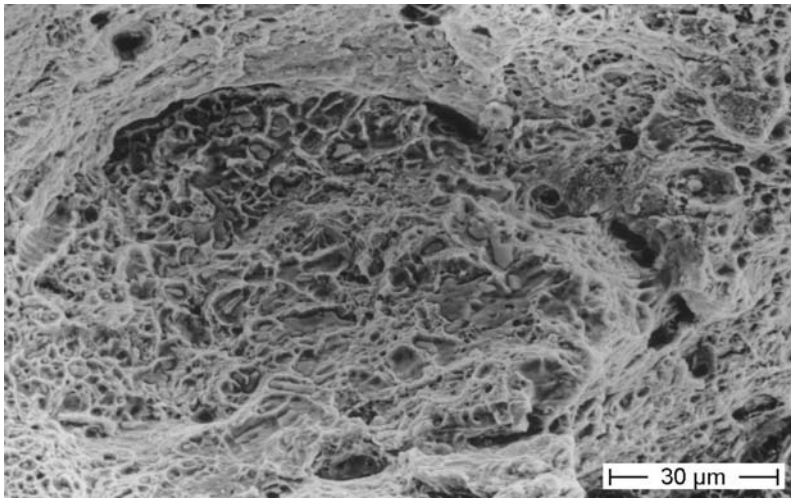
In den Bereichen B haben sich Wabenstrukturen ausgebildet. Sie ergeben sich als Folge einer stärkeren Verformung. Es heben sich jedoch Inseln ab, bei denen die Verformung gering war. Hier haben sich Einschlüsse angehäuft; diese haben eine amorphe Struktur (Bild 7).

Bild 7:  
Insel mit flachen  
Waben im  
Bereich B  
(vgl. Bild 1)

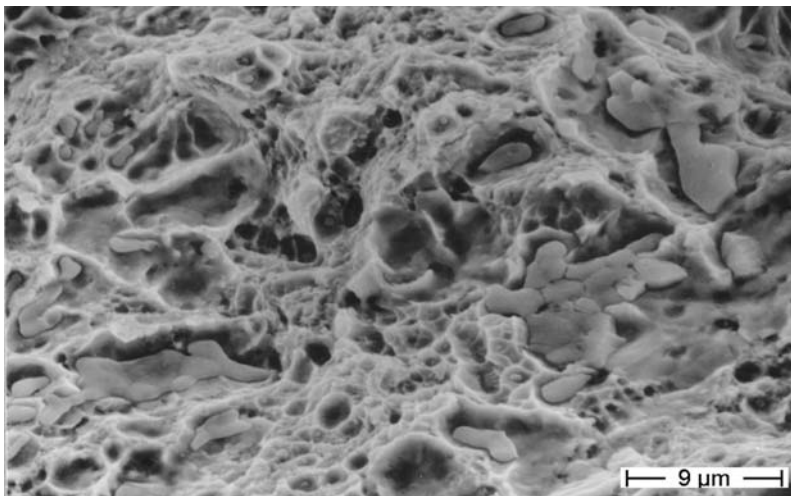
Die Einschlüsse ergeben sich aus Ansammlungen verflachter Einzelteilchen (Bild 8). Vereinzelt nehmen die Einschlüsse auch dendritische Formen an (Bild 9). Von der Gestalt her handelt es sich um Sulfide, was mikroanalytisch bestätigt wurde.

Bild 8:  
flache  
Einzelteilchen  
zusammengebacken  
(Ausschnitt aus  
Bild 7, Zentrum)

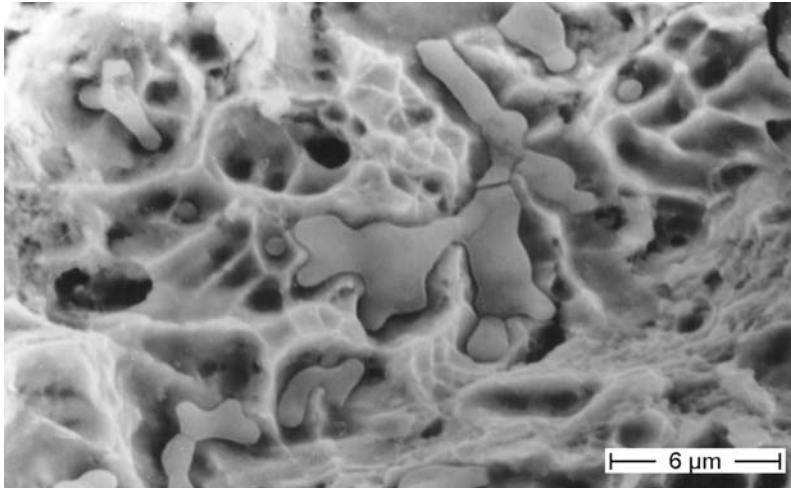
Bild 9:  
 Einzelteilchen  
 dendritisch  
 angeordnet  
 (Ausschnitt aus  
 Bild 7, linker  
 Rand

Die hier vorgefundene dendritenartige Anordnung der Sulfide im Restbruch stellt eine unterkritische Folge dieser Umverteilung dar.

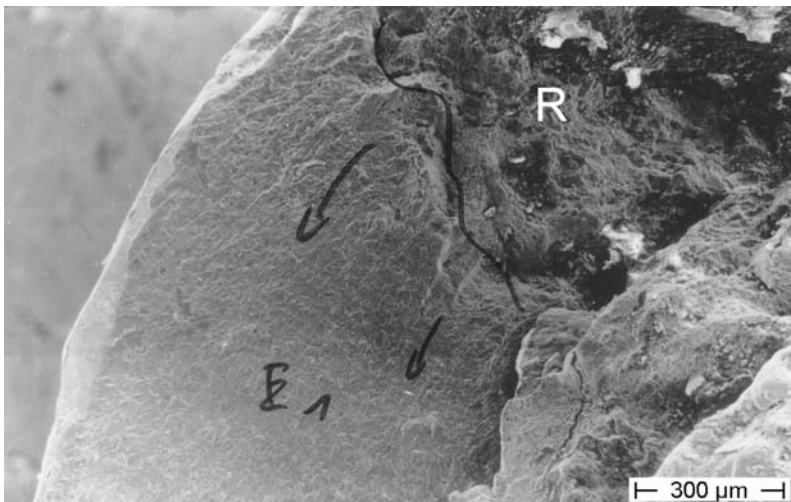
Es interessiert nun die Struktur der kleinen, flachen Randzonen. Im Bereich  $E_1$  nehmen die Bruchbahnen ihren Ausgang am Zentrumsbereich R, der dort oxidiert ist (Überstrahlungen). Die Bruchbahnen verlaufen ungefähr parallel zum Probenrand (Bild 10). Bei höherer Vergrößerung deuten sich Quermuster an (Bild 11).

Bild 10:  
 Gebiet  $E_1$ ;  
 Bruchstrahlen  
 starten am Rand  
 von Zone R,  
 dort Oxide  
 (Ausschnitt aus  
 Bild 1, links)

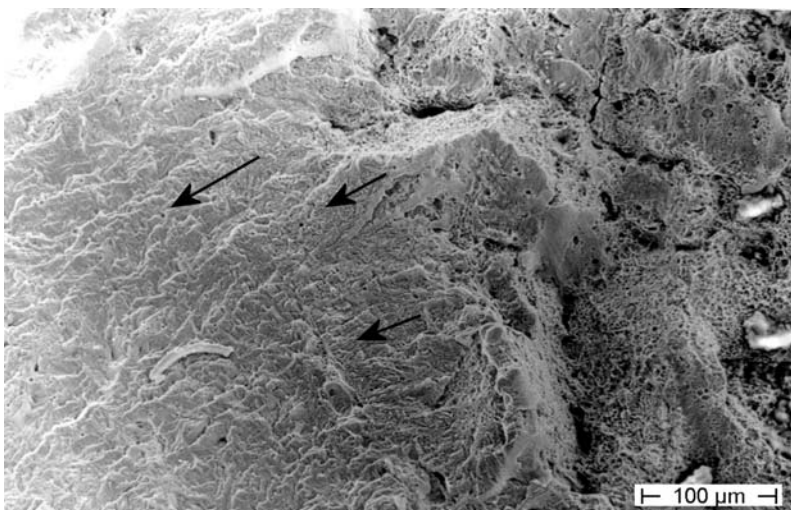
Bild 11:  
 schwach  
 ausgeprägte  
 Quermuster  
 (Ausschnitt aus  
 Bild 10)

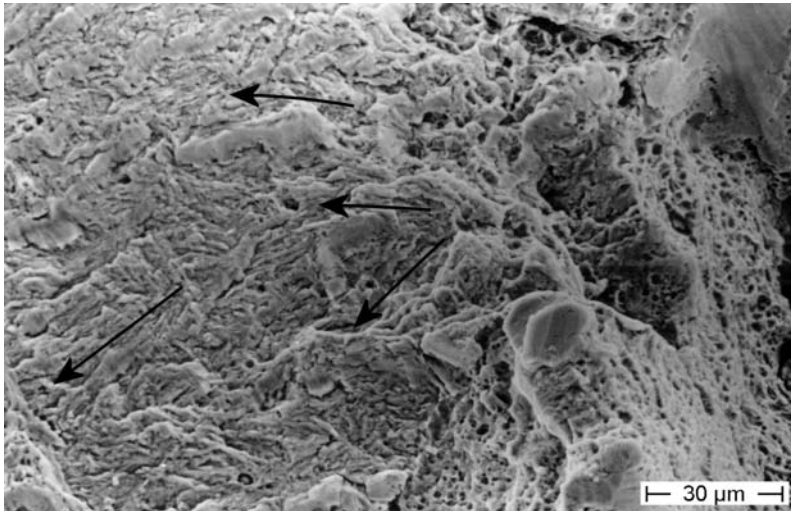
Die Bruchbahnen verlaufen weitgehend parallel zueinander; ihre Breite beträgt etwa  $2\ \mu\text{m}$  (Bild 12 und Bild 13).

Bild 12:  
Bruchbahnen  
weitgehend  
parallel  
ausgerichtet  
(Ausschnitt aus  
Bild 11)

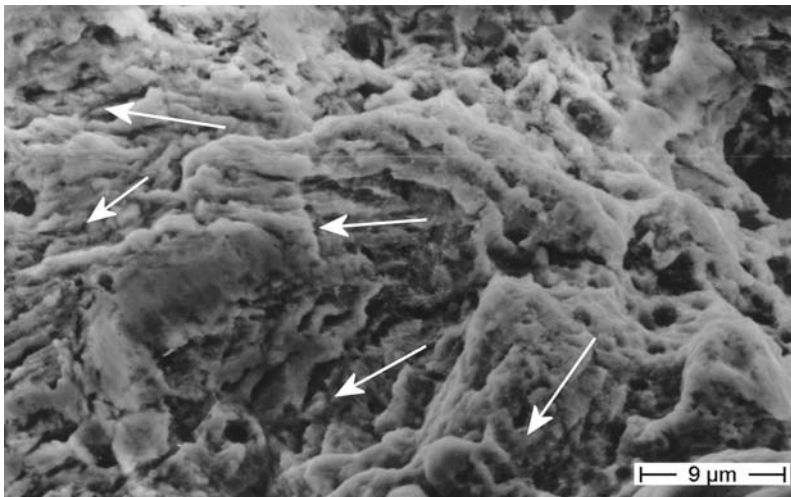
Bild 13:  
Breite der  
Bruchbahnen  
etwa  $2\ \mu\text{m}$   
(Ausschnitt aus  
Bild 12)

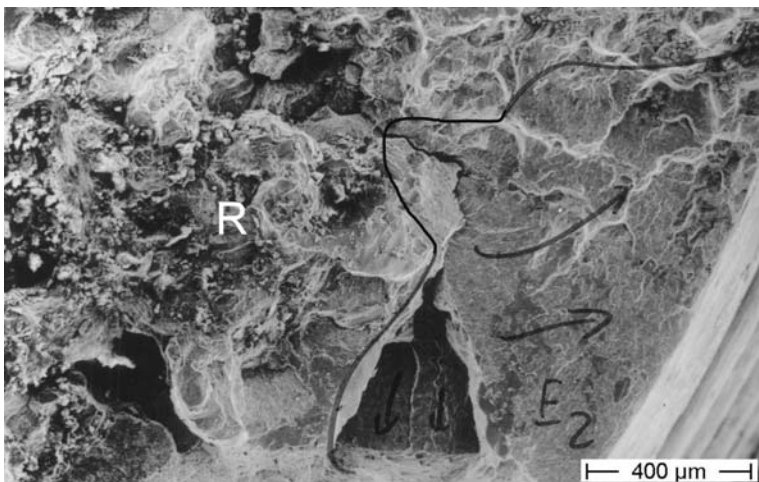
Bei Zone  $E_2$  streben die Bruchbahnen vom Zentrumsbereich R nach außen zum Probenrand (Bild 14). Der Zentrumsbereich ist wiederum oxidiert.

Bild 14:  
Zone  $E_2$   
Rissverlauf vom  
überstrahlenden  
Zentrum nach  
außen  
(Ausschnitt aus  
Bild 1, rechts)

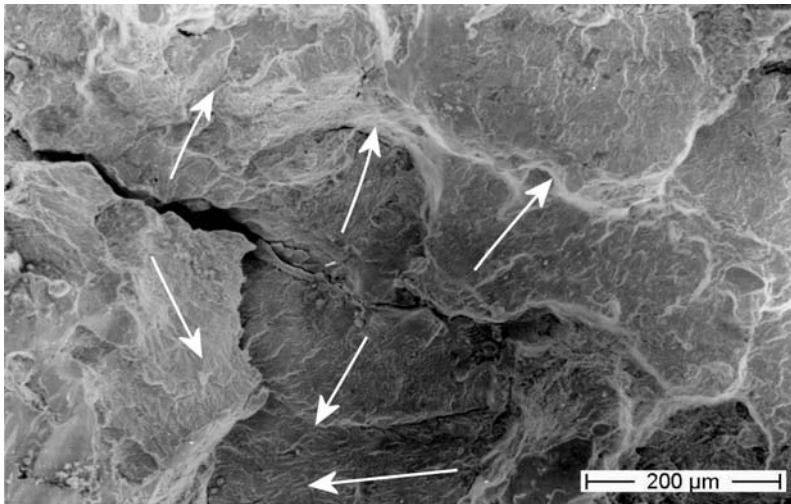
Der Riss-Start hat hier an Rissen stattgefunden, die bereits vorhanden waren und in die Tiefe ablaufen. Diese Trennungen sind durch verrundete Korngrenzen gegeben (Bild 15 und Bild 16).

Bild 15:  
Trennung als  
lokaler Riss-  
Starter  
(Ausschnitt aus  
Bild 14)

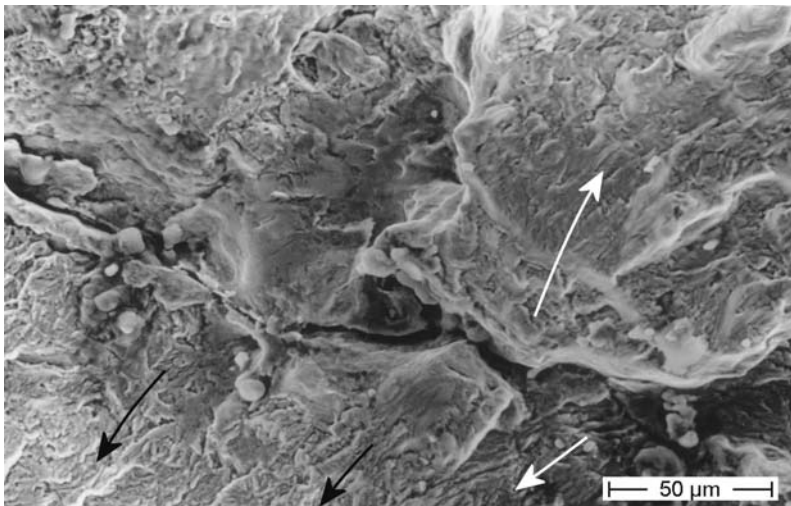
Bild 16:  
eingerundete  
Korngrenze als  
Riss-Starter  
(Ausschnitt aus  
Bild 15 )
