Wasserstoffversprödung an Zündnadeln

Ein Betrieb der DDR stellte Handgranaten nach einer russischen Lizenz her. Das war viele Jahr reibungslos erfolgt, als die Zünder die Neigung entwickelten, von allein hoch zu gehen. Es krachte im Werk, auf dem Transport oder erst im Munitionslager. Gebrochen war immer die Zündnadel.

Martin Möser, 30. Oktober 2015

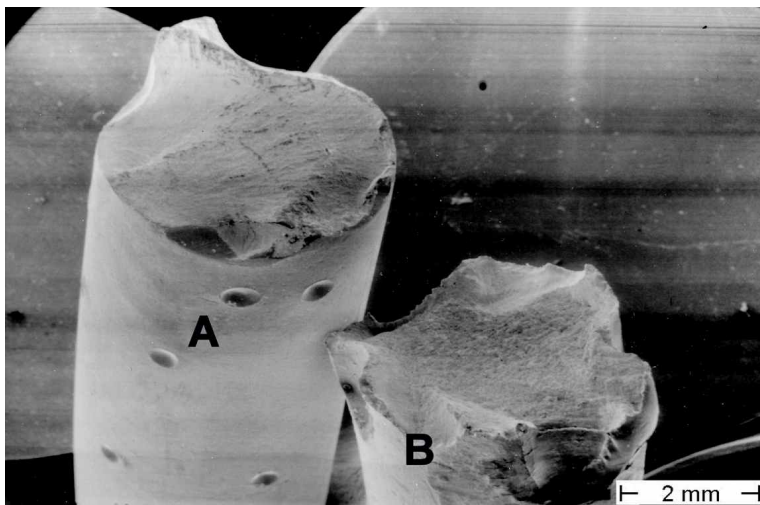
Das Schadteil ist glatt durchgebrochen. Auf dem Mantel finden sich die Spuren von Härteeindrücken. Der Laborgewaltbruch ist erkennbar verformt (Bild 1).

Bild 1:
Übersicht der
beiden Proben

Probe A
(Dienstbruch) glatt
durchgebrochen

Probe B
(Laborbruch),
Bruchfläche mit
Verformung

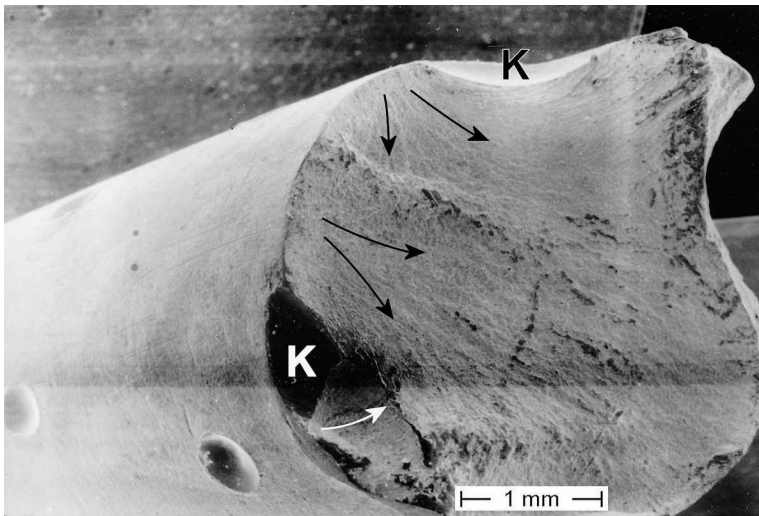
Auf der Bruchfläche der Schadprobe zeigten sich drei Anrisse, zwei größere und ein isolierter kleiner. Am Rand war oben und unten jeweils eine Einkerbung zu sehen. Die Risse hatten ihren Ausgang jedoch an der glatten Nadeloberfläche genommen (Bild 2).

Bild 2:
Schadprobe A,
beidseitige Kerbung
(K) erkennbar;
Start der Risse an der
ungestörten
Mantelfläche
(Ausschnitt aus
Bild 1)

Die makroskopische Bruchlage war durch zwei Außenkerben vorgegeben; die Risse starteten jedoch an der ungestörten Mantelfläche.

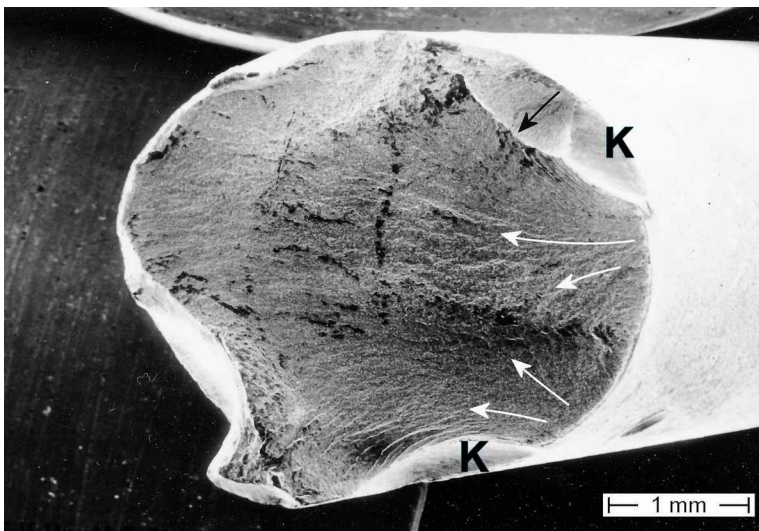
Nach einer Drehung der Probe in die entgegengesetzte Richtung treten die beiden Kerben deutlicher hervor (Bild 3).

Bild 3:
Schadprobe A,
gegenüber Bild 2 um
180° gedreht
beidseitige Kerbung
(K) deutlicher
erkennbar

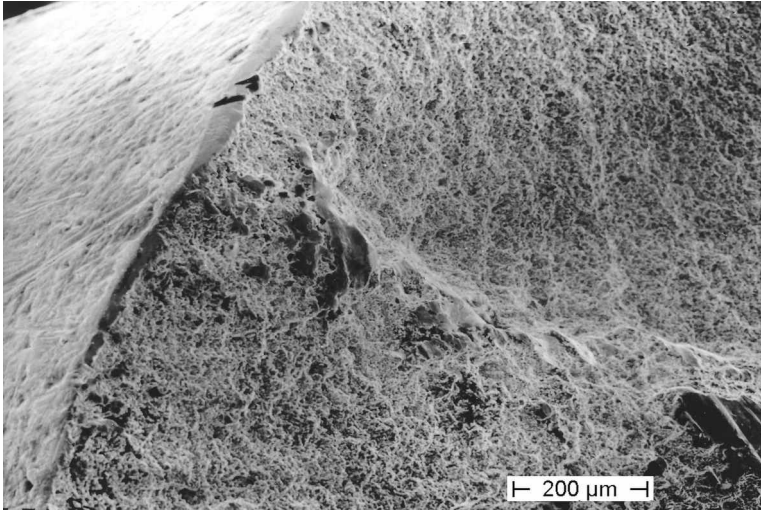
Betrachtet wird einer der Hauptrisse an der Stoßstelle zum anderen Riss direkt im Einlauf (Bild 4).

Bild 4:
Stoßstelle der
beiden größeren
Risse unterhalb
der
Nadeloberfläche
(Ausschnitt aus
Bild 2)

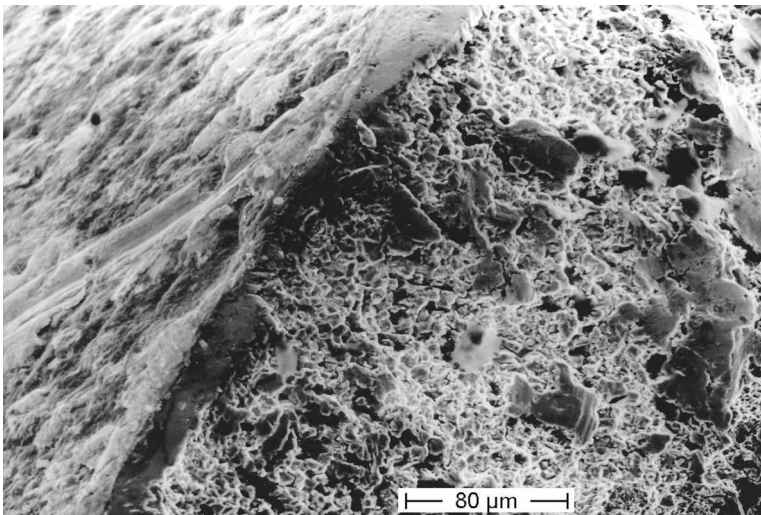
Das Bruchgefüge ist körnig ausgebildet (Bild 5).

Bild 5:
körnige
Bruchstruktur
(Ausschnitt aus
Bild 4)

Das Bruchgefüge war in den älteren Bereichen rein körnig ausgebildet. Mit zunehmendem Rissfortschritt mischten sich Waben unter das Korngefüge. Hier war der Riss schneller gelaufen.

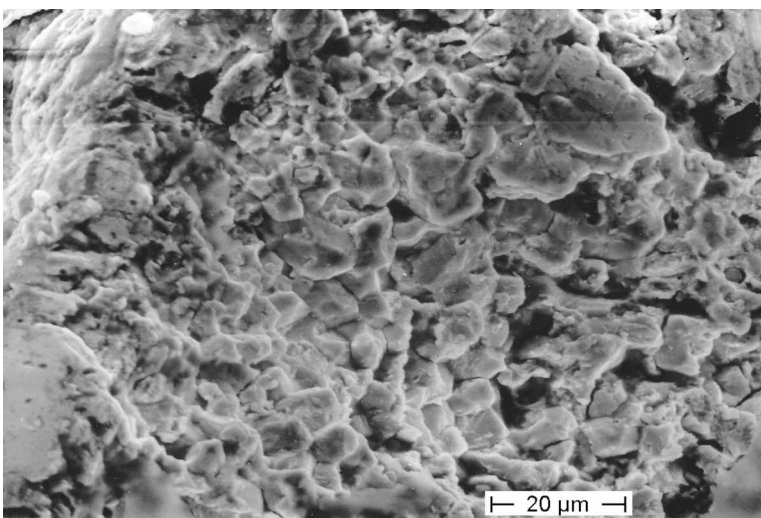
Die Korngrenzflächen sind klar erkennbar (Bild 6).

Bild 6:
gut erhaltene
Kornstruktur
ca. 40 µm unter
der Oberfläche
(Ausschnitt aus
Bild 5)

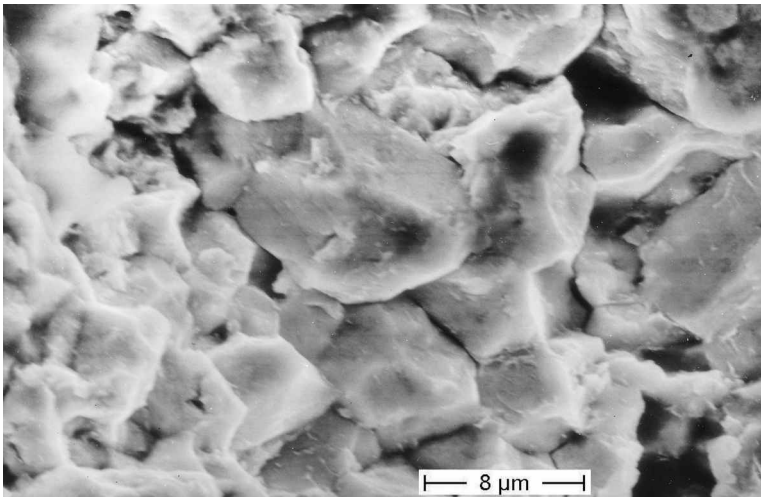
Die Größe der Körner betrug etwa 10 μm (Bild 7).

Bild 7:
Korngröße etwa
10 μm
(Ausschnitt aus
Bild 6)

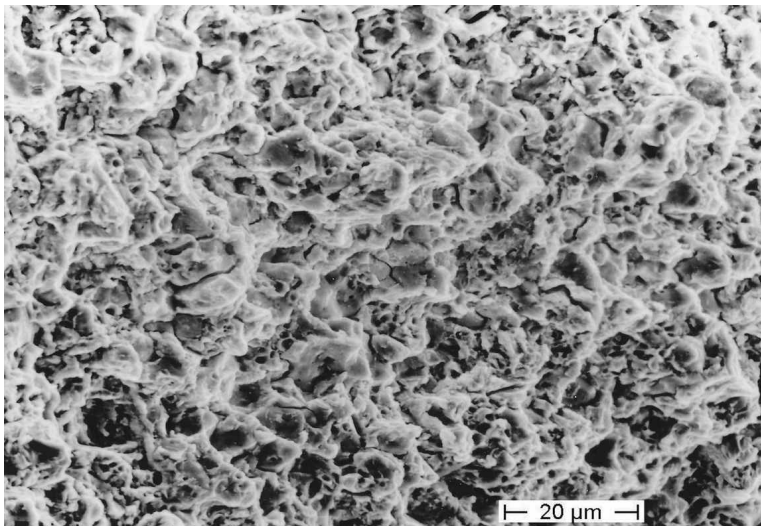
Tiefer im Anriss mischten sich einzelne Waben unter das Korngefüge (Bild 8 und Bild 9).

Bild 8:
Bereich tiefer im
Riss, Körnigkeit
abgeschwächt

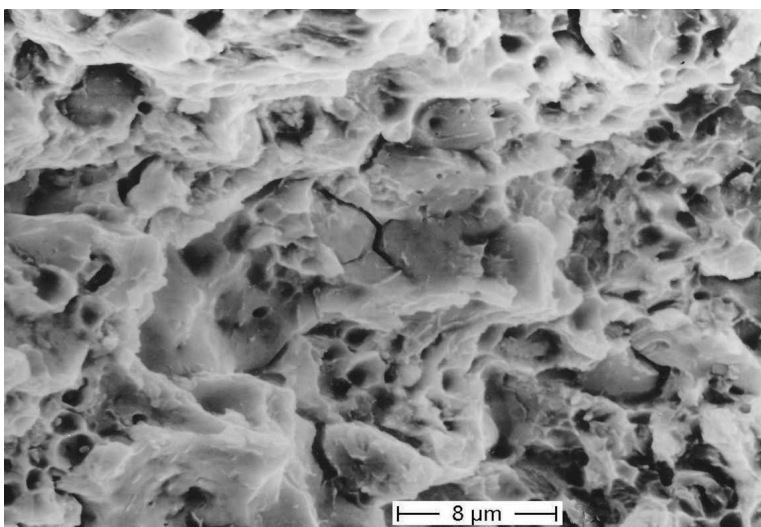
Bild 9:
Korngrenzflächen
durchsetzt mit
Waben
(Ausschnitt aus
Bild 8)

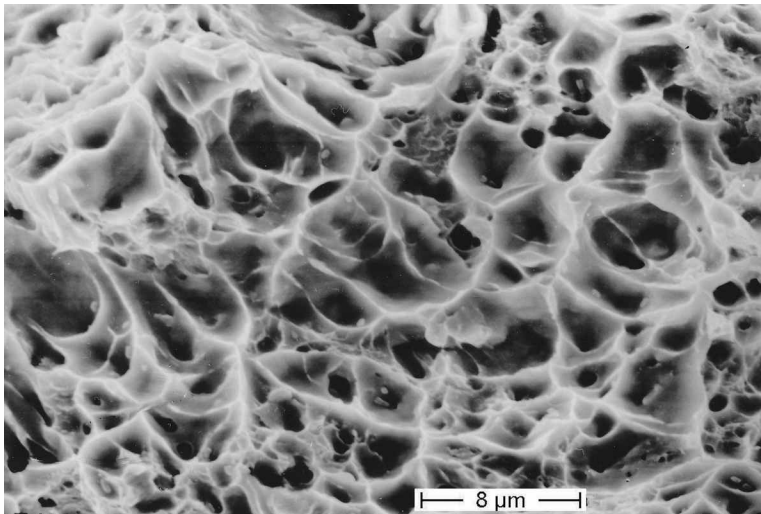
Auf der Bruchfläche der Vergleichsprobe (B) fand sich durchgehend eine ausgeprägte Wabenstruktur (Bild 10).

Bild 10:
reine
Wabenstruktur
auf der
Vergleichsprobe

Beim Laborbruch fand sich ausschließlich Wabenstruktur. Daraus ergibt sich, dass der Werkstoff von Natur aus duktil war.
