Interkristalline Spannungsrisskorrosion an der Kapsel einer Kobalt-Strahlenquelle infolge Elektrogravur

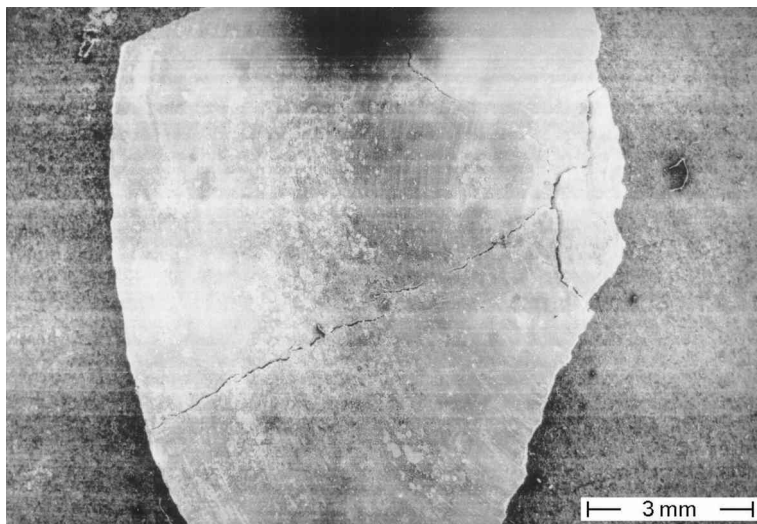
Das Teil wird zunächst von der Innenseite her betrachtet. Es finden sich mehrere Risse. Weiterhin erscheint die Oberfläche aufgeraut, siehe Bild 1 und Bild 2.

Bild 1:
Innenseite des
Bodenteiles mit Rissen

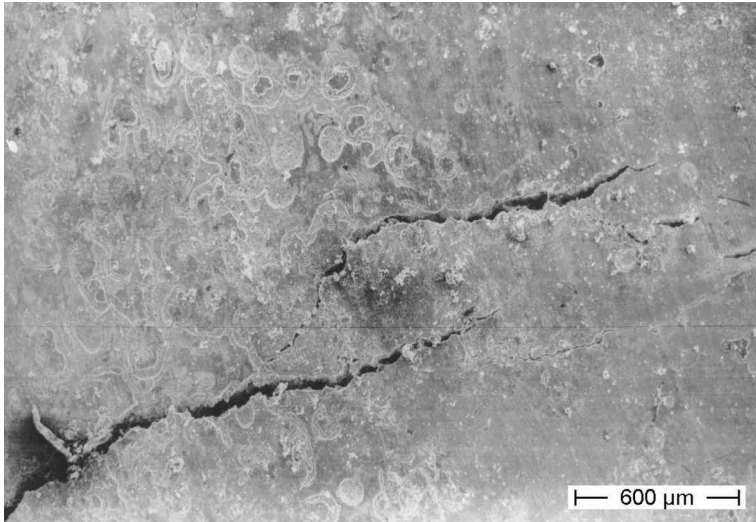
Bild 2:

Zwei Risse überlappen sich, Oberfläche rau (Ausschnitt aus Bild 1).

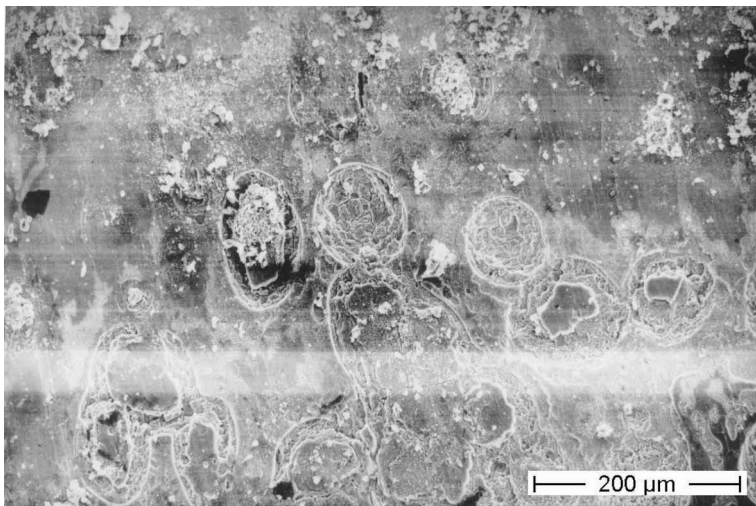
Bild 3:

Bei höherer Vergrößerung wird erkennbar, dass sich die Rauigkeit durch Lochfraß ergeben hat (Bild 3).

Bereich mit Lochfraß (Ausschnitt aus Bild 2)

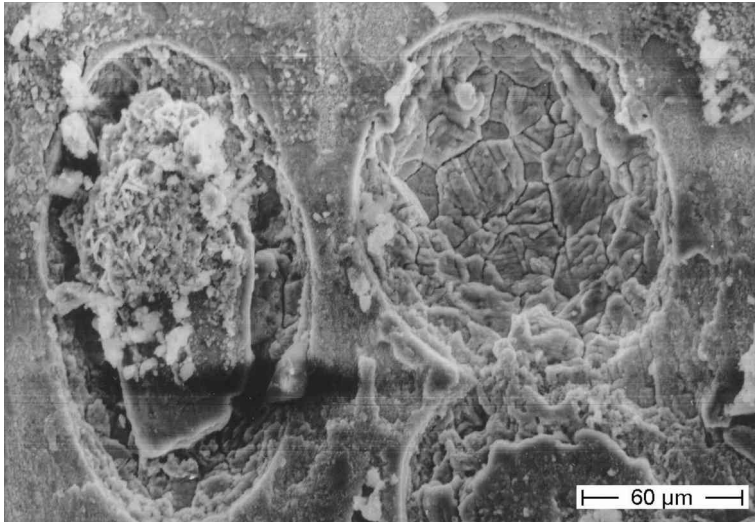
Die Löcher sind teilweise mit Krusten gefüllt, teilweise liegen sie frei. Im letzteren Fall deuten sich transkristalline (kristallographische) Muster an (Bild 4).

Bild 4:
Kruste im linken Korrosionsloch.
Das rechte Loch ist frei; dort transkristalline Ätzmuster angedeutet (Ausschnitt aus Bild 3)

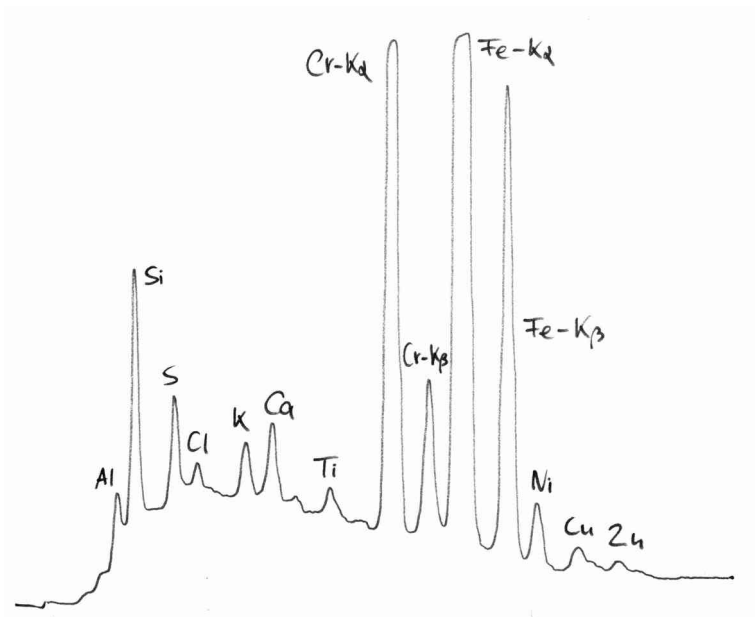
In den Krusten hatte sich unter anderem Chlor angereichert (Bild 5).

Bild 5:
Röntgenanalyse (EDS) der Kruste im linken Korrosionsloch von Bild 4:
Silizium, Schwefel, Calcium, Kalium, **Chlor**, Kupfer, Zink plus Legierungselemente aus der Unterlage

Die Innenseite der Kapsel war von Lochfraß befallen; in den Lochfüllungen ließ sich u.a. Chlor nachweisen. Beim Verschweißen der Kapsel wurde Wasser eingeschlossen, welches stark verunreinigt war.

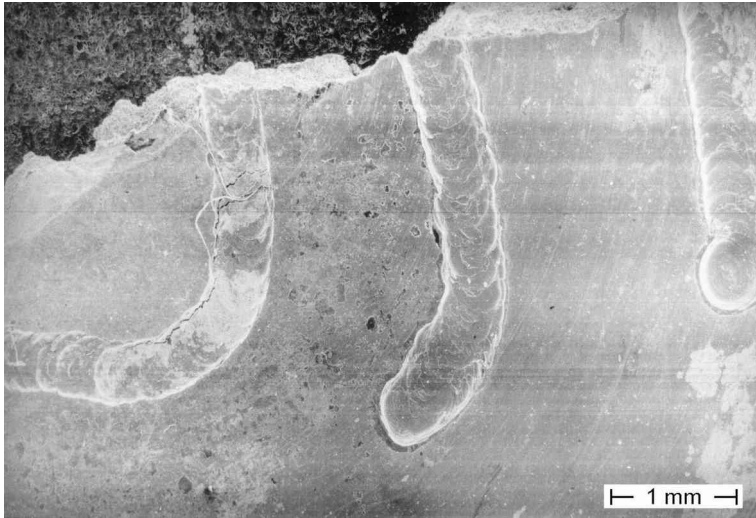
Die Probe wird so gedreht, dass die Außenseite untersucht werden kann. Es werden die Reste einer Elektrogravur sichtbar, welche teilweise den Riss führen (Bild 6 und Bild 7).

Bild 6:
Außenfläche mit
Elektrogravur

Ein Elektroschreiber erzeugt einen Lichtbogen, der den Werkstoff schmilzt. Dabei wurde im gegebenen Fall derart viel Wärme eingetragen, dass der Werkstoff durchgehend sensibilisiert wurde. Als mechanische Komponente hat der Innendruck gewirkt; das eingeschlossene Wasser lieferte die chemische Komponente.

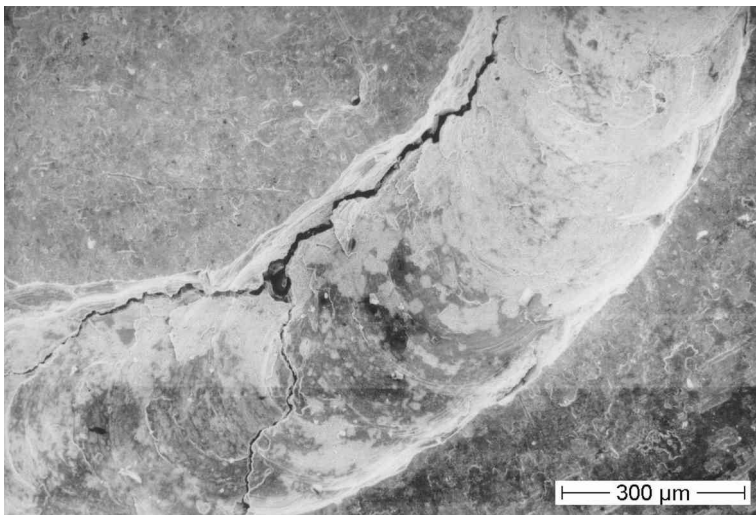
Bild 7:
Riss an der Flanke einer
Schreibspur (Ausschnitt
aus Bild 6, links)

Das Bruchgefüge zeigte eine körnige (interkristalline) Struktur. Auf der Außenseite hatte man eine Elektrogravur aufgebracht, die ansatzweise den Rissverlauf bestimmte. Allerdings waren die Risse von innen her eingelaufen, denn nur dort lag ein ausreichend verunreinigtes Medium an. Hier muss einschränkend bemerkt werden, dass sich bei interkristallinen Bruchstrukturen die Ausbreitungsrichtung nicht abbildet.

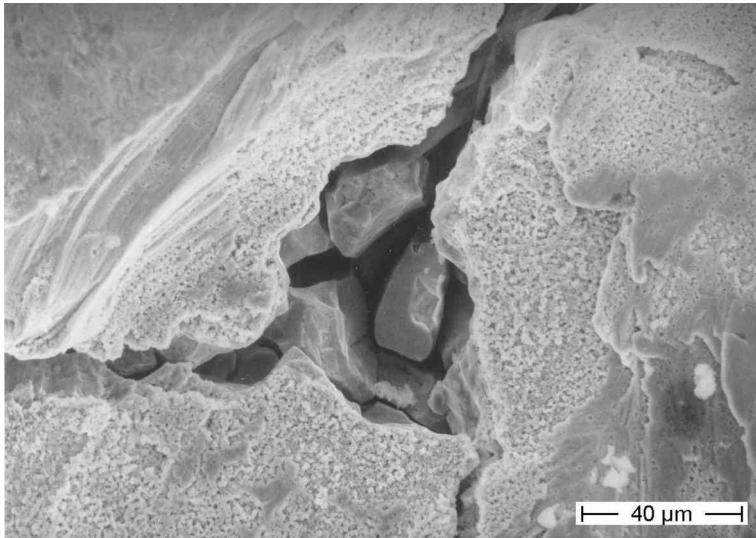
An einer Rissabzweigung treten Einzelkörner zu Tage (Bild 8 und Bild 9).

Bild 8:
Einzelkörner in einer
Rissabzweigung
(Ausschnitt aus
Bild 7)

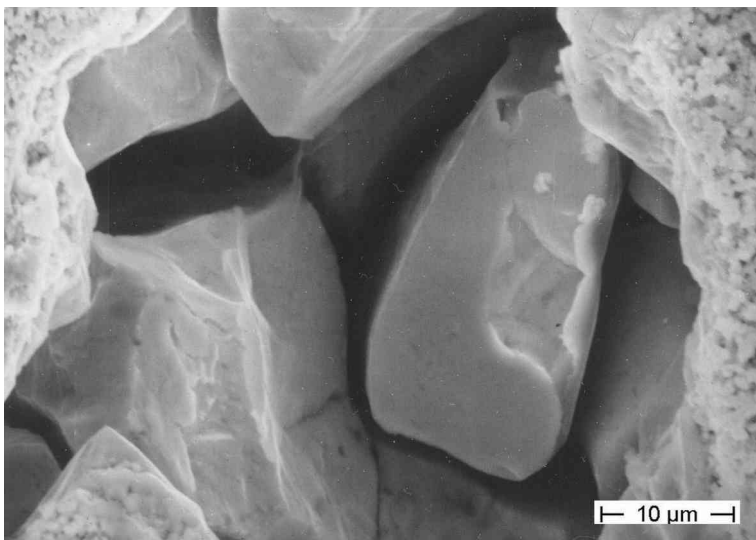
Bild 9:
klare Kornstruktur
(Ausschnitt aus Bild 8)

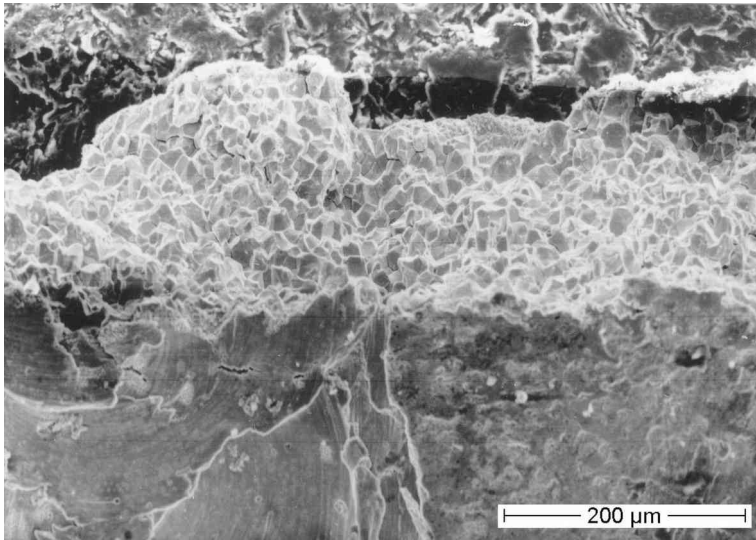
Die Probe wird nun so gekippt, dass die eigentliche Bruchfläche zu sehen ist. Sie ist durchgehend körnig ausgebildet (Bild 10 und Bild 11).

Bild 10:
Blick auf
Bruchfläche,
körniges Gefüge
(Ausschnitt aus
Bild 9)

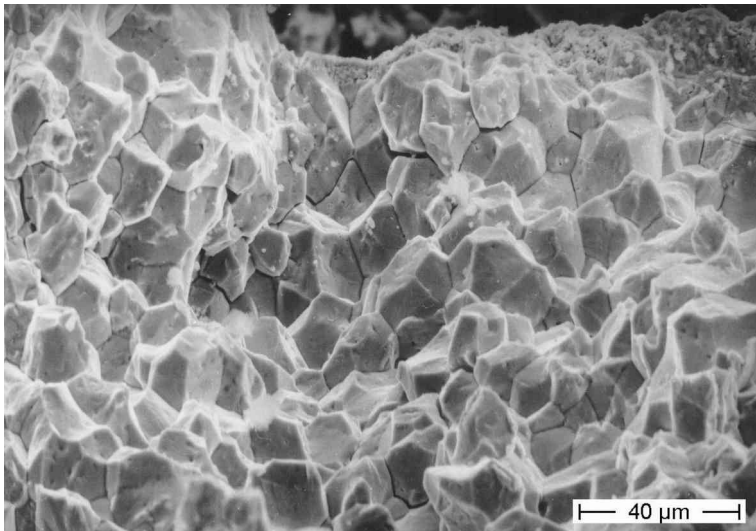
Bild 11:
durchgehend
Kornstruktur
(Ausschnitt aus
Bild 10)

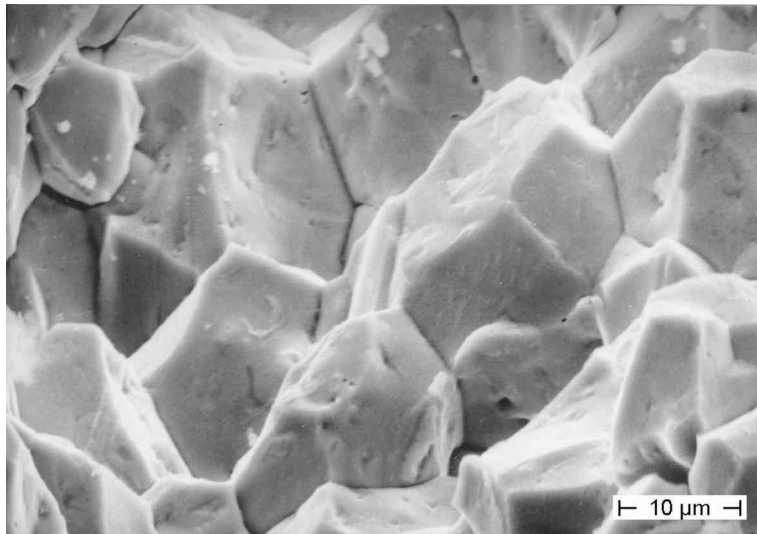
Die Korngrenzflächen sind bestens erhalten (Bild 12).

Bild 12:
glatte
Korngrenzflächen
(Ausschnitt aus
Bild 11)

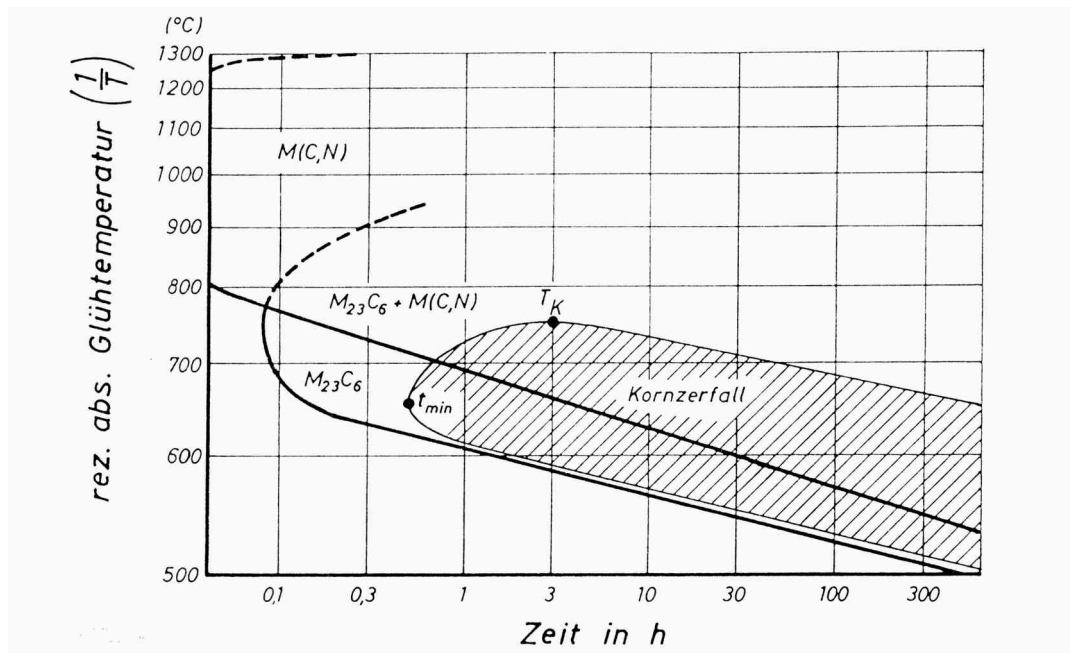
Nach Hoherhitzung beträgt die Minimalzeit für eine Sensibilisierung des Stahles, aus welchem die vorliegende Kapsel gefertigt wurde, etwa 30 Minuten bei 650°C, siehe Bild 14 [2]. Aus diesem Diagramm geht weiterhin hervor, dass die ersten Ausscheidungen bereits nach deutlich kürzeren Zeiten festgestellt werden (6 Minuten bei 750°C). Es muss erst ein gewisser Bedeckungsgrad der Korngrenzen erreicht werden, bevor der Kornzerfall ablaufen kann

Bild 14: Kornzerfallsschaubild für den Stahl X10CrNiTi18-9, der bei 1300 °C lösungsgeglüht wurde. Sensibilisierungszeit etwa 30 min bei 650 °C (Prüfung im Strauss-Test), Auftreten der ersten Ausscheidungen nach weniger als 6 min bei 750 °C (aus [2])
