Bruch von Hüftkugeln aus Keramik II

Material: Aluminiumoxid, Durchmesser der Kugel: 32 mm bei einer Höhe von 27 mm,
Schaftmaterial: Kobalt-Chromlegierung, gegossen („Prothecast“).

Martin Möser, 18. Februar 2015 (nach einem Bericht aus dem Jahre 1987)

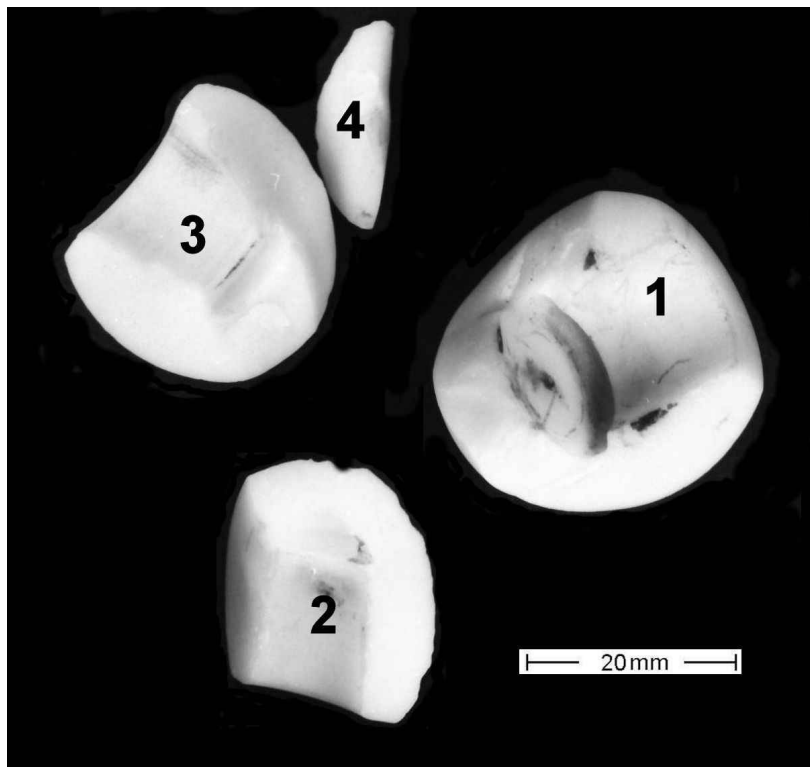
Es wurden vier Bruchstücke angeliefert (Teile 1...4). In Bild 1 wurden sie so angeordnet, wie es der ursprünglichen Form entspricht. Man blickt auf die jeweilige Innenseite. Die Kanten sind noch gut erhalten.

Bild 1:
Innenansicht der
vier Bruchstücke

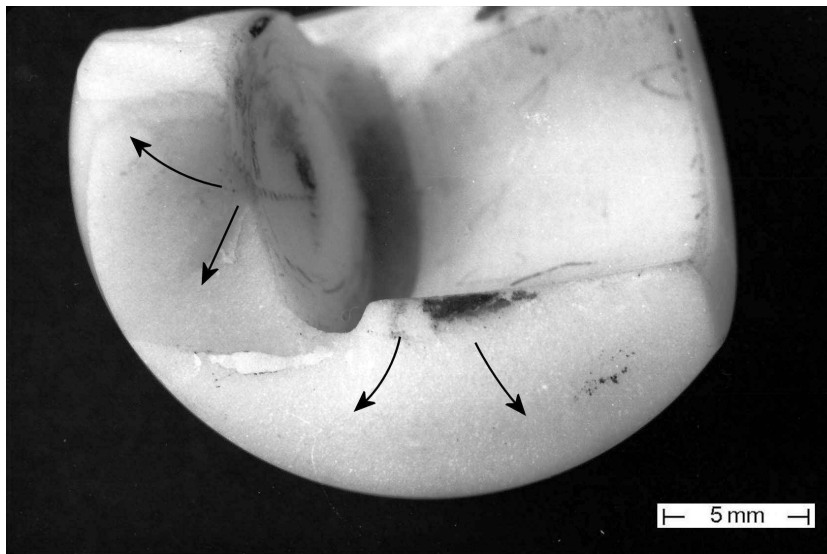
Das Teil 1 wurde heraus vergrößert. Im ungefähren Riss-Startbereich wurde Material vom Schafthals angeschmiert. Der Bruch umläuft die Kuppel, indem er neue Risse bildet (Bild 2).

Bild 2:
Teil 1,
primärer Riss-
Start im oberen
Teil der
Sitzfläche,
weitere Riss-
Starts in der
Kuppel

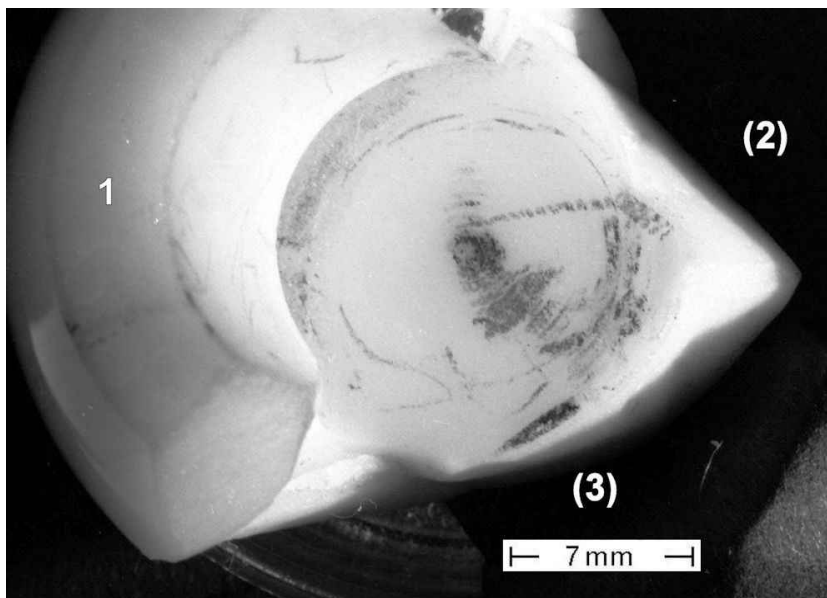
Im Weiteren fällt der Blick direkt auf den Grund des Domes. Die Bruchkanten der anderen Teile (2 und 3) sind geradlinig ausgebildet (Bild 3).

Bild 3:
Teil 1,
Blick auf den
Grund des
Domes:
primäre
Bruchfläche am
oberen Rand;
geradlinige
Bruchkanten am
ehemaligen Ort
der Teile 2 und 3

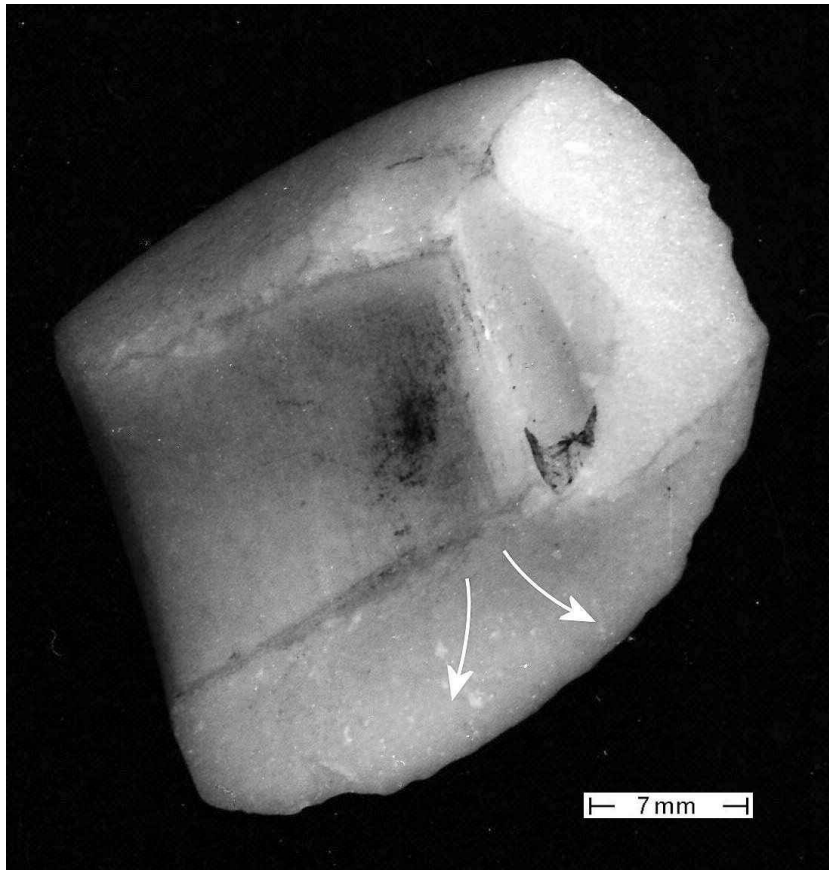
Teil 2 enthält die korrespondierende Primärbruchfläche (Bild 4).

Bild 4:
Teil 2 mit der
Primärbruch-
fläche (unten)
als Partner von
Teil 1

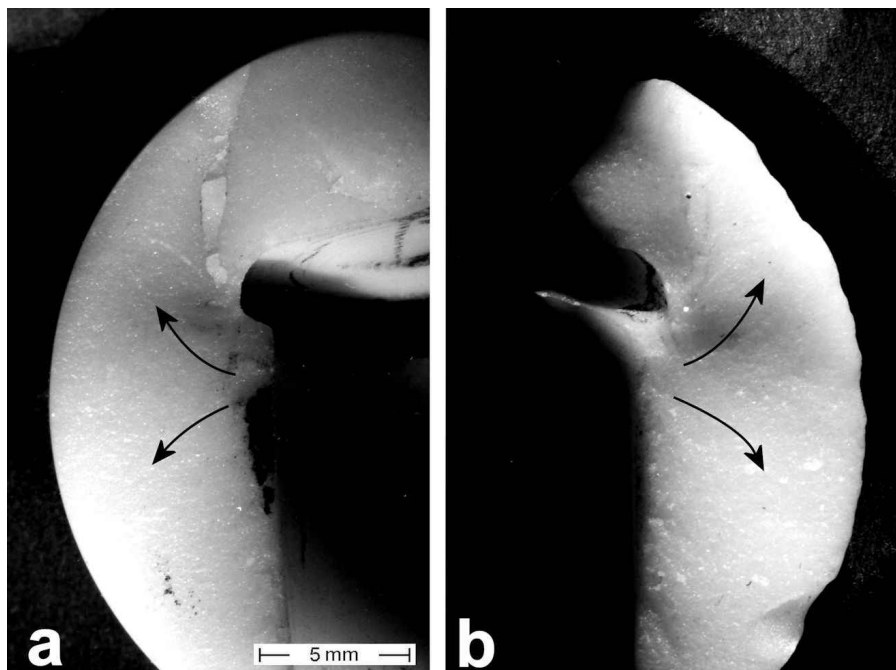
Die beiden Primärbruchflächen der Teile 1 und 2 wurden senkrecht in die Betrachtungsachse gedreht und der Lichteinfall streifend ausgerichtet (entlang der Konusachse). Der Riss-Start lässt sich nun genauer eingrenzen; er erfolgte etwa 1 mm unterhalb der Übergangsnut (Bild 5).

Bild 5:
korrespondierende
Bruchflächen von
Teil 1 (a) und
Teil 2 (b)

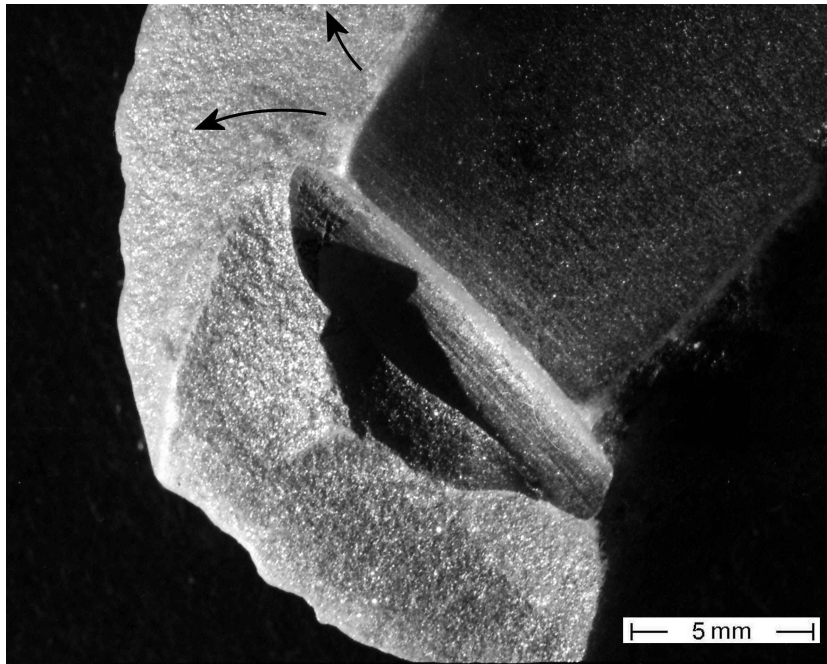
Bild 6:
oberer Bereich
von Teil 2 nach
dem Bedampfen
(vgl. Bild 5b)

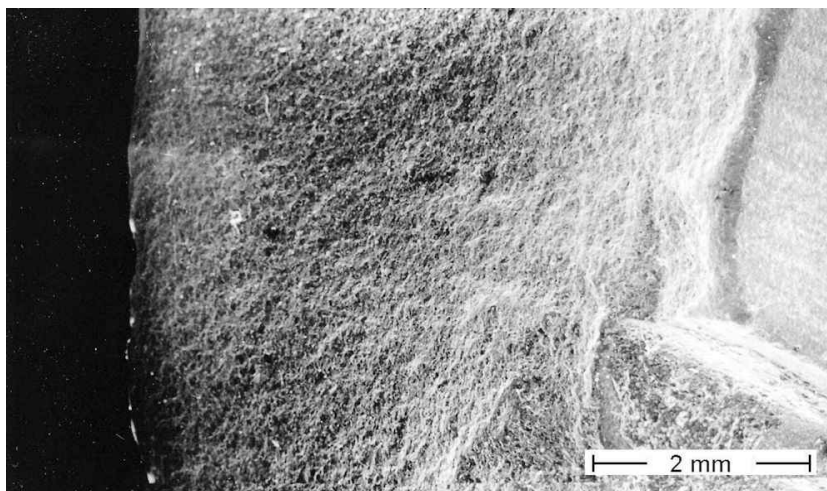
Das Riss-Startgebiet wird nun im REM betrachtet. Zunächst ist eine Übersichtsaufnahme zu sehen. Der örtliche Rissverlauf ist allenfalls zu erahnen (Bild 7).

Bild 7:
Riss-
Startbereich als
Übersicht im
REM
(vgl. Bild 6)

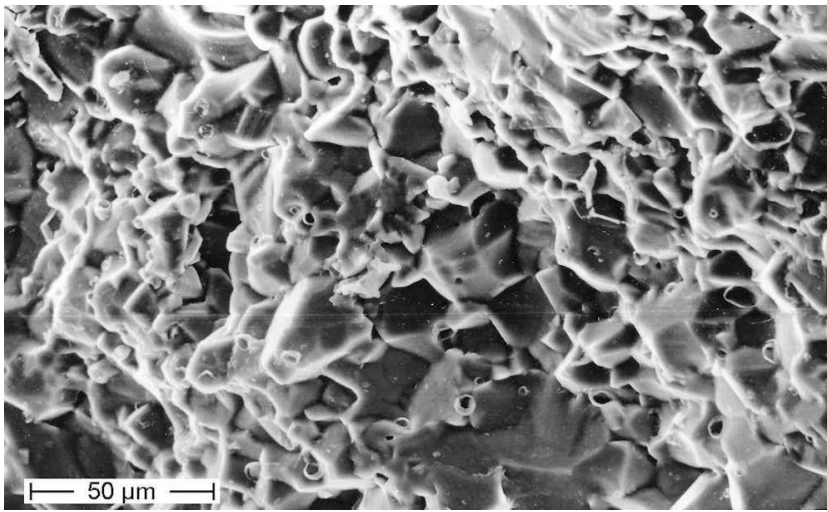
Bei höherer Vergrößerung wird die Kornstruktur sichtbar; der Bruch ist den Korngrenzen gefolgt (Bild 8).

Bild 8:
freiliegende
Körner
(Ausschnitt aus
Bild 7)

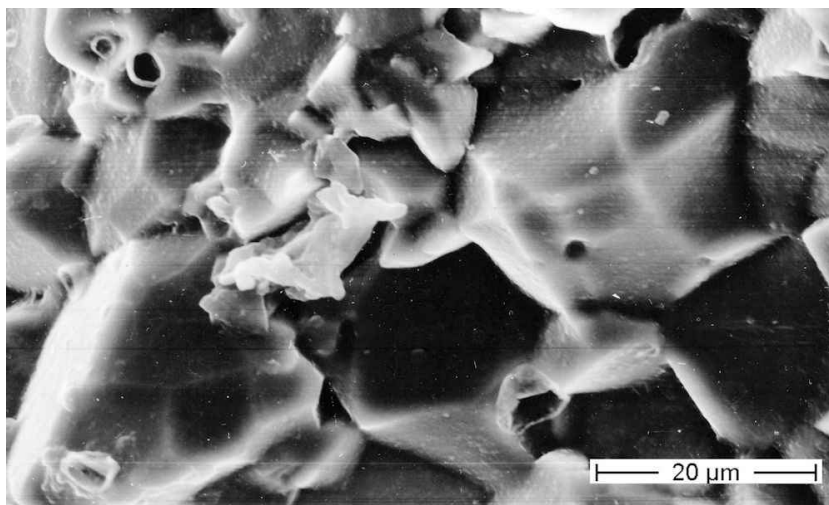
Die Körner sind bis zu 20 μm groß (Bild 9).

Bild 9:
große Körner
(Ausschnitt aus
Bild 8)

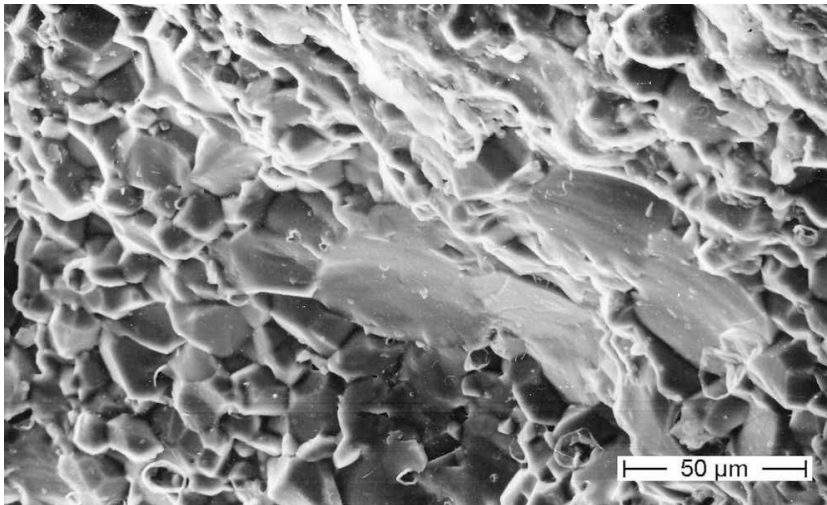
An einer anderen Stelle fanden sich Körner in der Größe von bis zu **40 μm** (Bild 10).

Bild 10:
Bereich mit
ausgeprägtem
Grobkorn

Der Bruch startete in der Konuswand kurz unterhalb der Umfangsnut. Unmittelbares Startgebiet war eine Stelle, an der sich Grobkorn ausgebildet hatte (Korngröße bis $40\ \mu\text{m}$). Vom Hersteller wurde eine mittlere Korngröße von etwa $2,5\ \mu\text{m}$ angestrebt (Bild 13).

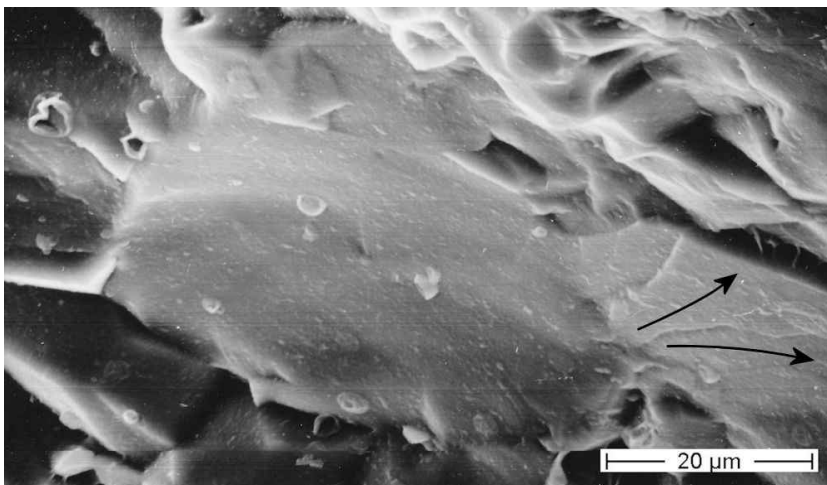
Ansatzweise waren auch Spaltflächen zu sehen. Im Gegensatz zu den Korngrenzflächen kann man bei ihnen die Richtung des Bruchverlaufs erkennen. Ein Großkorn hat als lokaler Riss-Starter gedient hat (Bild 11).

Bild 11:
Spaltflächen
nehmen ihren
Ausgang an
einem
Großkorn
(Ausschnitt aus
Bild 10)

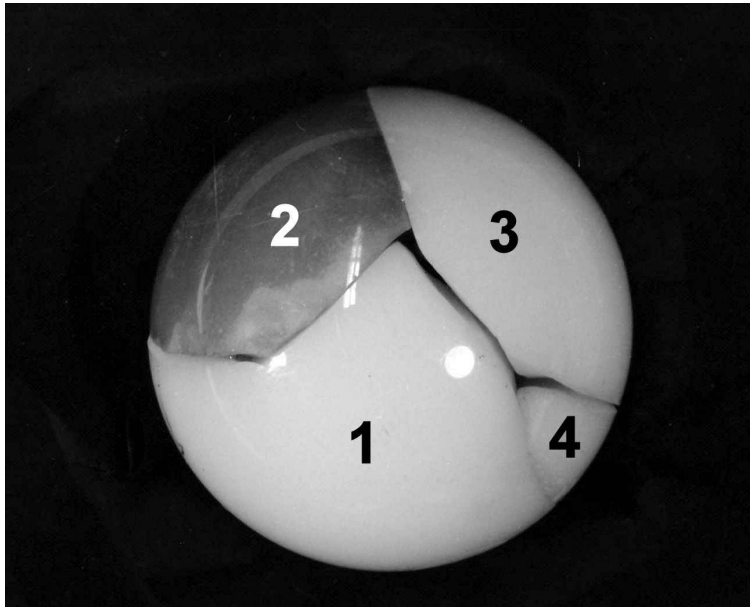
Abschließend wurden die Bruchstücke zur ursprünglichen Form zusammen gesetzt (Bild 12). Die Bruchstücke passen lückenlos aufeinander als Zeichen dafür, dass keine weitere Zerstörung stattgefunden hat.

Bild 12:
vier Bruchstücke
zusammengelegt; gute
Passung;
Schwärzung von Teil 2
aus der Bedampfung mit
Kohlenstoff

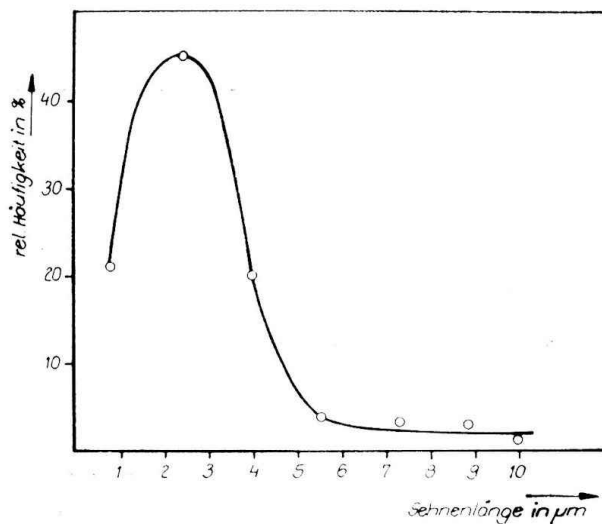
Bild 13:
Korngrößenverteilung der
Hermsdorfer Biokeramik;
mittlere Korngröße
 $2,5\ \mu\text{m}$ [1]

Es stellt ein grundsätzliches Problem des Sinterns dar, einesteils dicht zu sintern, anderenteils ein Kornwachstum zu vermeiden.
