## Versprödung von Ösenklöppeln

Die Ösenklöppel dienen dazu, Hochspannungsisolatoren zu tragen. In einem Fall war es nach der Montage zum Absturz einiger solcher Teile gekommen.

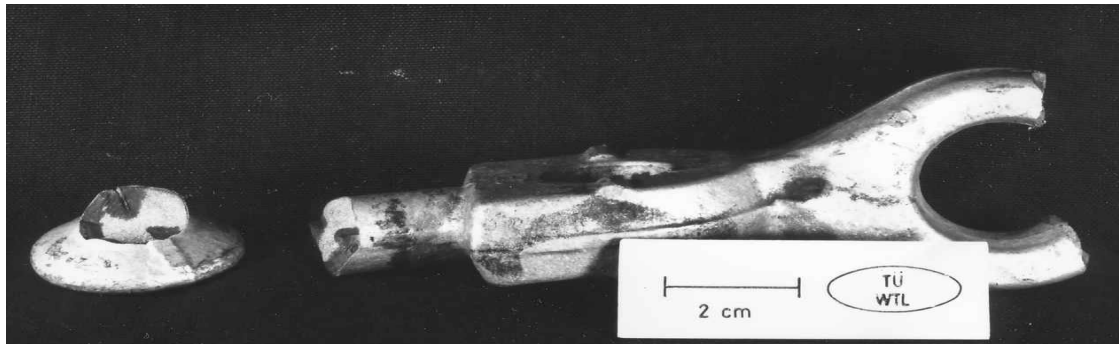
Gebrochen war der übergebene Havarieklöppel an zwei Stellen, und zwar sowohl im Bereich der Öse als auch am Ansatz der Knaufes. Als Ursache war Wasserstoffversprödung (durch Restwasserstoff bzw. Beizwasserstoff) festgestellt worden, vgl. [1].

Bild 1: Ösenklöppel aus Havarie; Bruch im Knaufansatz (links) und in den Schenkeln der Öse (rechts), Schmielegebiet auffällig

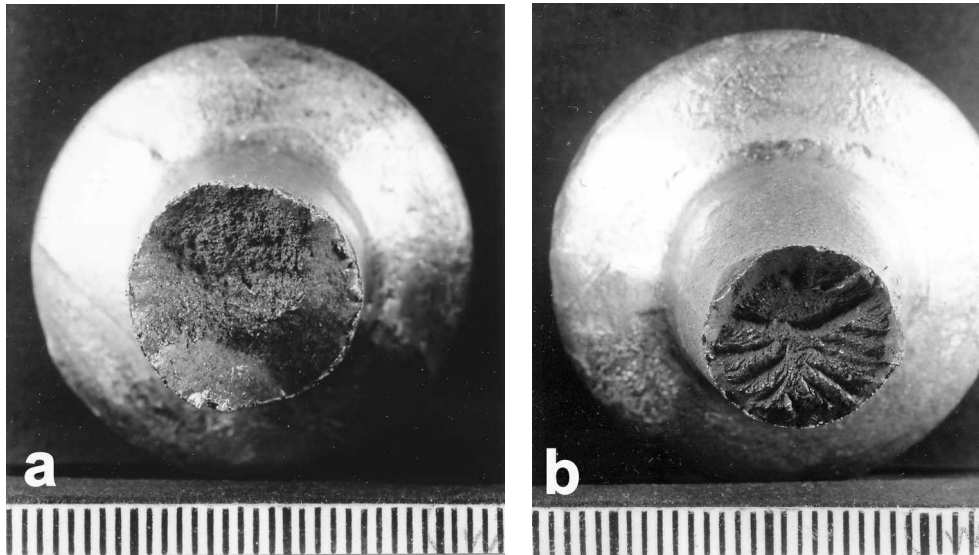
Es wurde angeordnet, die Festigkeit der Klöppel stichprobenartig bei Eingang zu prüfen („Stückprüfung“). Man stellte fest, dass die geforderte Last ertragen wurde (Ausnahme in [2], Restwasserstoff), die Einschnürung jedoch unterschiedlich ausfiel. Die Bruchstelle war immer durch den eingezogene Querschnittsbereich oberhalb des Knaufes gegeben.

Angeliefert wurden zwei abgebrochene Knaufe. In Bild 2 sind links ein spröde gebrochener, rechts ein duktil gebrochener Knauf dargestellt.

Bild 2: gebrochene Knaufe im Vergleich: spröd (a), duktil (b)

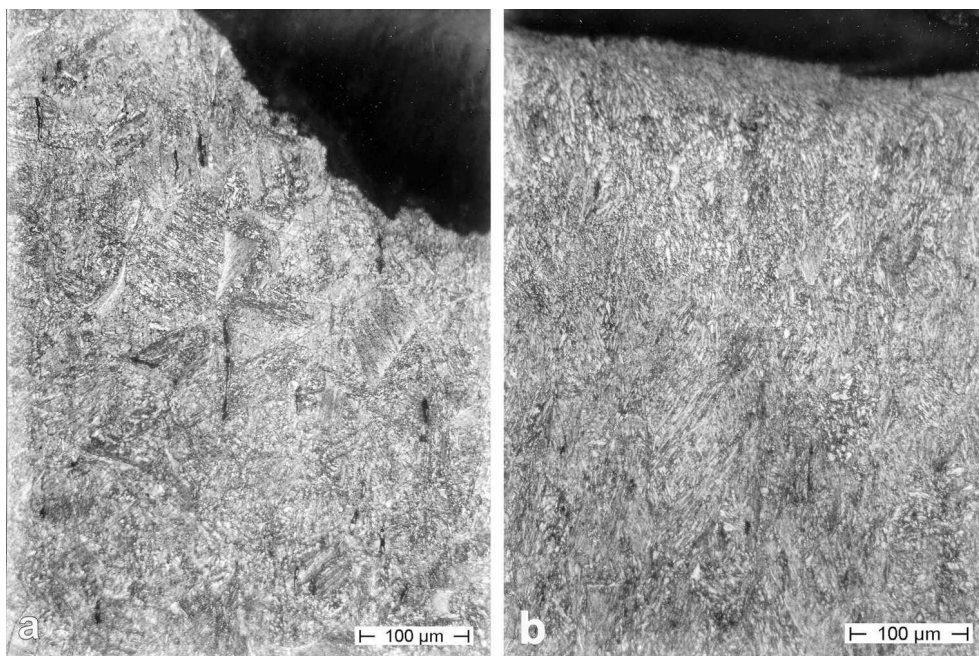
Der Bruchbereich wurde bei beiden Proben längs angeschliffen. Das Grundgefüge ist in beiden Fällen feinnadelig ausgebildet (Vergütungsgefüge).

Bei der Sprödbbruchvariante sind Einschlüsse zu sehen. Auf Grund ihrer Verstreckung kann man sie als Sulfide einordnen. Weiterhin bildet sich der Primäraustenit ab; die Körner sind etwa 100  $\mu\text{m}$  groß. Die Fließbruchprobe war dagegen frei von solchen Auffälligkeiten.

Bild 3: Längsschnitt: Einschlüsse und Primärkorngrenzen in der Sprödbbruchprobe (a), Fließbruchprobe (b) einwandfrei

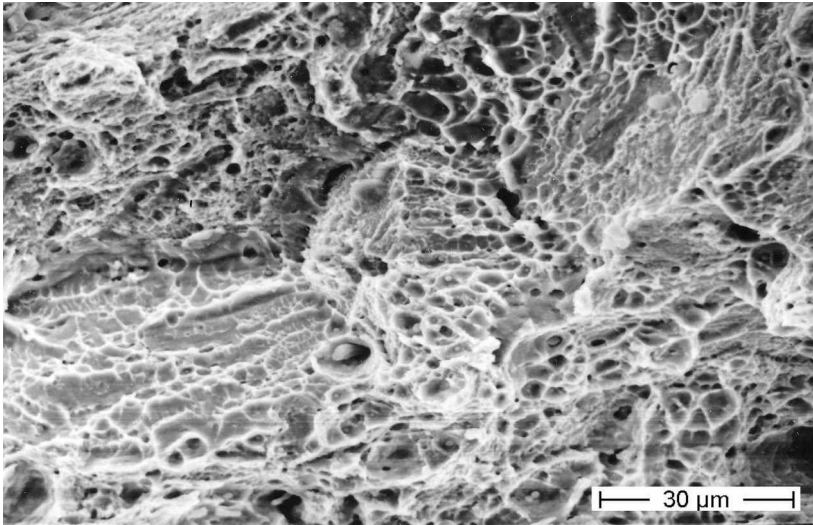
Bei mäßiger Vergrößerung deutet sich an, dass die Korngrenzen freigelegt wurden. Deren Flächen sind mit Waben bedeckt (Bild 4).

Bild 4:  
Kornstruktur  
angedeutet,  
Waben auf den  
Korngrenzflächen

Wesentlich ist die Markierung der Korngrenzen mit Sulfiden. Diese Erscheinung stellt eine unterschwellige Heißrissigkeit dar. Die Ursache ergibt sich daraus, dass bei überhöhten Temperaturen geschmiedet wurde. Insofern ist auch die Primärstruktur grob ausgebildet und somit gut erhalten geblieben; siehe auch [3].

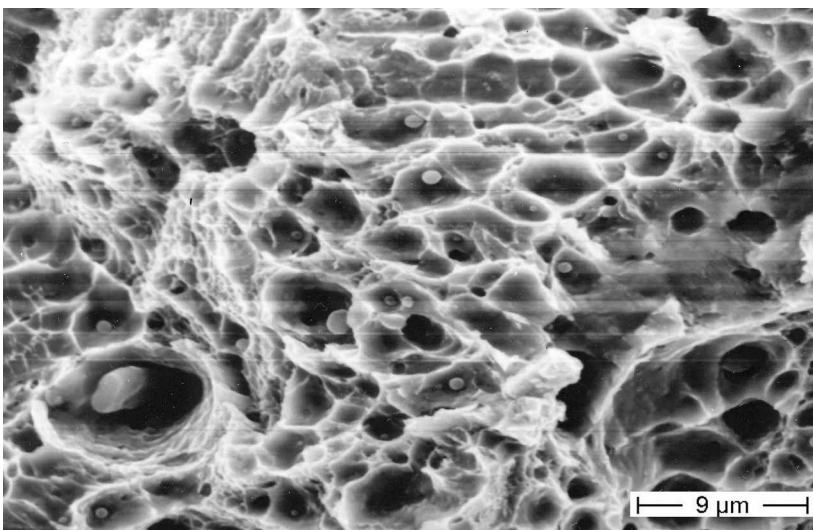
Der Durchmesser der Waben beträgt 1-2 µm. Die Keime der Waben sind locker an die Matrix gebunden und ließen sich als Sulfide identifizieren (Bild 5).

Bild 5:  
Sulfide als  
Wabenkeime,  
großer  
Sulfideinschluss  
links unten  
(Ausschnitt aus  
Bild 4)

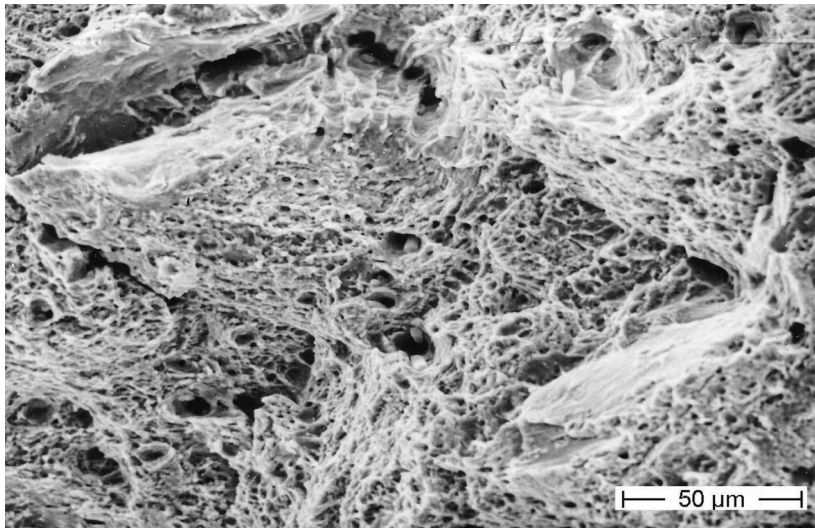
Ein weiterer Ausschnitt mit Andeutung von Korngrenzenbruch ist in Bild 6 zu sehen.

Bild 6:  
andeutungsweise  
Kornstruktur  
(andere Stelle als  
Bild 4)

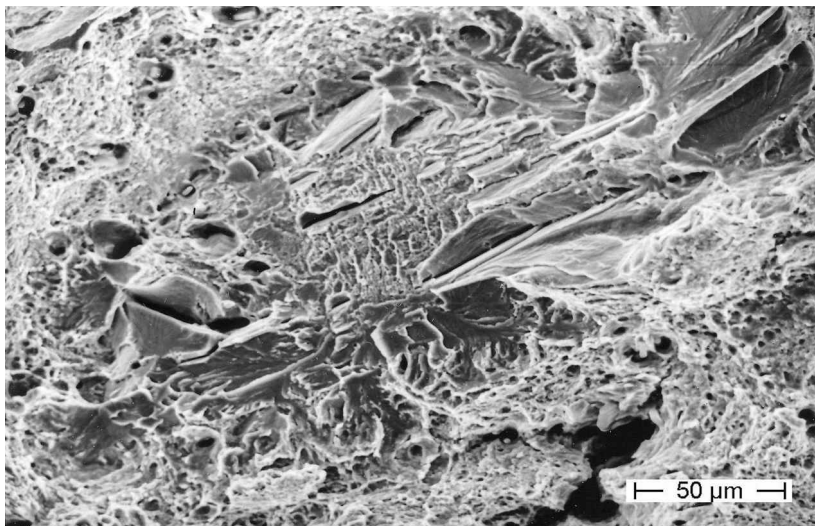
Als Ausnahme fand sich auch transkristalliner Sprödbbruch. Der Durchmesser der abgebildeten Rosette beträgt ungefähr 100  $\mu\text{m}$  und entspricht damit dem des Primärkornes (Bild 7).

Bild 7:  
Spaltfacetten,  
Durchmesser der  
Rosette etwa 100  $\mu\text{m}$
