## Wasserstoffversprödung an Aufhängungen für Isolatoren als Folge einer Materialverwechslung

Anfang des Jahres 1988 wurde am Kraftwerk Hagenwerder (Görlitz) die 220 kV-Freiluft-Schaltanlage erneuert. Man hing die Isolatoren ein, die schon mit dem jeweiligen Leiterseil verbunden waren. Nach einer halben Stunde fiel der erste Isolator ab, weitere folgten.

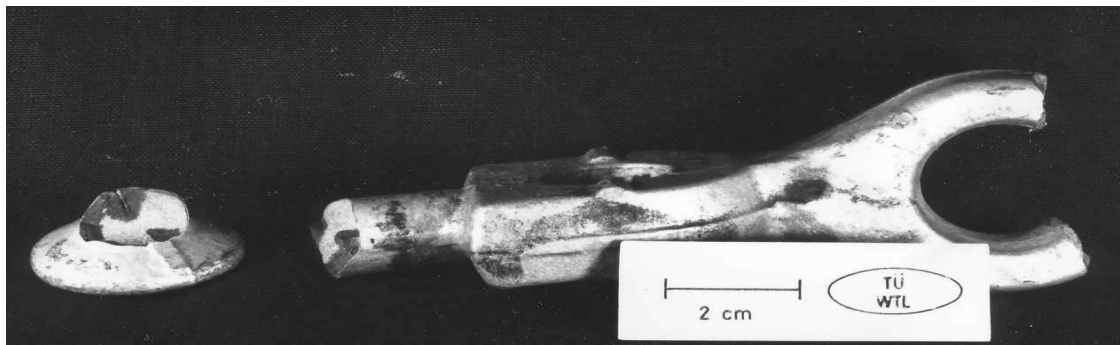
Gebrochen war der übergebene Ösenklöppel an zwei Stellen, und zwar sowohl im Bereich der Öse als auch am Ansatz der Knaufes (Bild 1).

Bild 1:  
Ösenklöppel; Bruch am Knauf (links) und in den Schenkeln der Öse (rechts), Schmiedegrat auffällig

Dem Hersteller der Ösenklöppel wurde empfohlen, tatsächlich nur den geplanten Stahl C35 einzusetzen und die Härte auf deutlich unter 300 Vickers zu begrenzen. Auch sollte gelegentlich die Tragfähigkeit getestet werden.

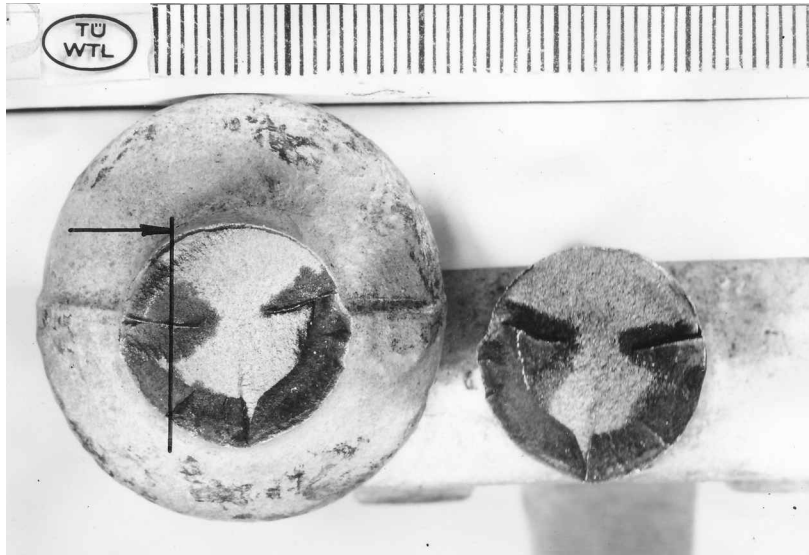
Betrachtet wird zunächst die Bruchstelle des Knaufs. Über zwei Drittel des Umfanges hat sich ein Kranz von Anrissen gebildet, die sich dunkel vom Restbruch abheben, was auf eine Oxidation verweist. Am Schmiedegrat dringen die Risse jeweils besonders tief ein (Bild 2).

Bild 2:  
die beiden  
Bruchflächen des  
Knaufansatzes;  
oxidierte Anrisse  
verteilt über den  
Umfang, tieferes  
Eindringen am  
Schmiedegrat;  
Schnitt für  
Metallographie  
eingezeichnet

Was die Risse im Knauf betrifft, dürfte Restwasserstoff maßgebend gewesen sein, der sich noch vom Vergießen her im Stahl befand. In der Phase direkt nach dem Härten besteht erhöhte Empfindlichkeit. Hinzu kamen hohe Eigenspannungen, die wiederum durch den scharfen Querschnittsprung bedingt waren. Beim Anlassen wurden die Rissflächen oxidiert und durch das eindringende Beizmittel verätzt.

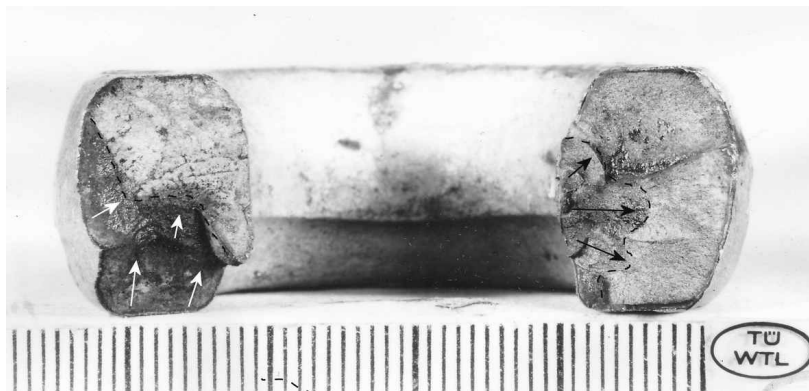
An der Öse hoben sich die Anrisse weniger klar ab, waren also frischer. Im linken Schenkel gingen die Risse vom Rand aus, im rechten Schenkel vom Schmiedegrat (Bild 3).

Bild 3:  
Bruchlinsen  
in den  
Ösenschenkeln,  
links vom Rand,  
rechts vom  
Schmiedegrat  
ausgehend

Der Bruch der Öse wiederum könnte durch Wasserstoff bedingt sein, der erst beim Beizen eingetragen wurde.

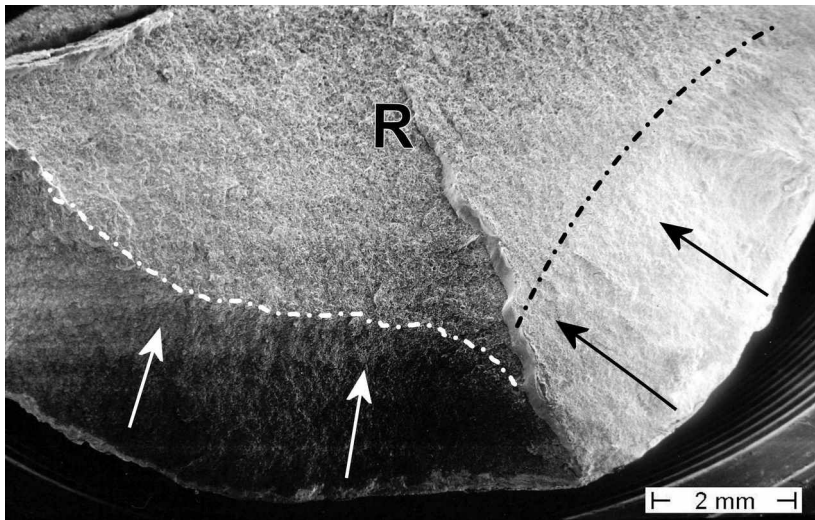
Die Bruchfläche des Knaufes wurde mit dem REM untersucht. Die Risse sind auf leicht unterschiedlicher Höhe eingelaufen, so dass sich ein Abreißgrat gebildet hat, der im Restbruchgebiet allmählich ausläuft (Bild 4).

Bild 4:  
zwei Risse auf unterschiedlicher Höhe, getrennt durch einen Abreißgrat, R = Restbruch (Ausschnitt aus Bild 2, rechts)

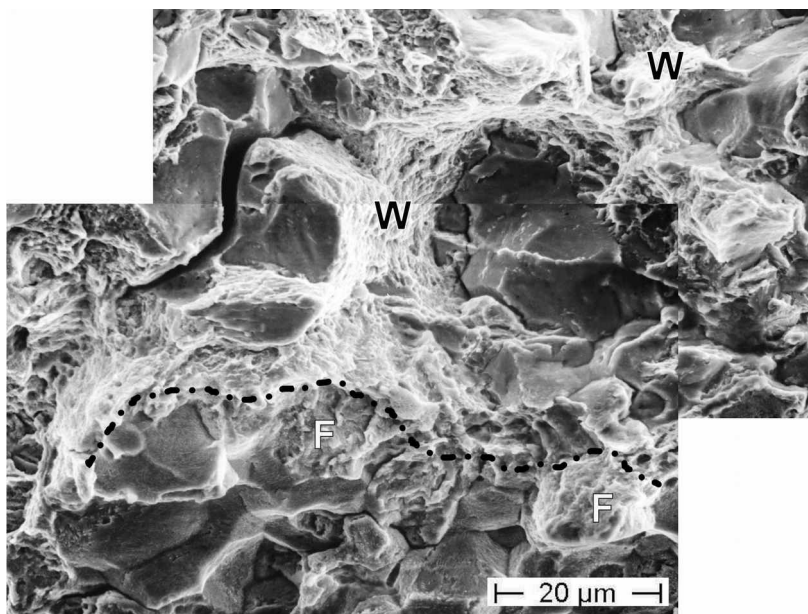
Der Riss hat sich an den Korngrenzen orientiert, von denen vereinzelt transkristalline Facetten ausgingen. Im angrenzenden Restbruchbereich sind ebenfalls Korngrenzflächen zu sehen, die aber durch Wabengebiete voneinander getrennt sind (Bild 5).

Bild 5:  
Übergang vom Anriss zum Restbruch;  
F= Facetten im Anriss  
W=Waben im Restbruchbereich

Die Untersuchung der Bruchfläche des Knaufes ergab, dass im Anrissbereich vorwiegend ein interkristalliner Verlauf vorliegt. Vereinzelt haben die Korngrenzflächen als Startpunkt für transkristalline Facetten gedient. Im Restbruchbereich fanden sich ebenfalls Korngrenzen, doch überwog eine Wabenstruktur. Vom Bruchgefüge her war der Bruch somit als wasserstoffinduziert einzuordnen.

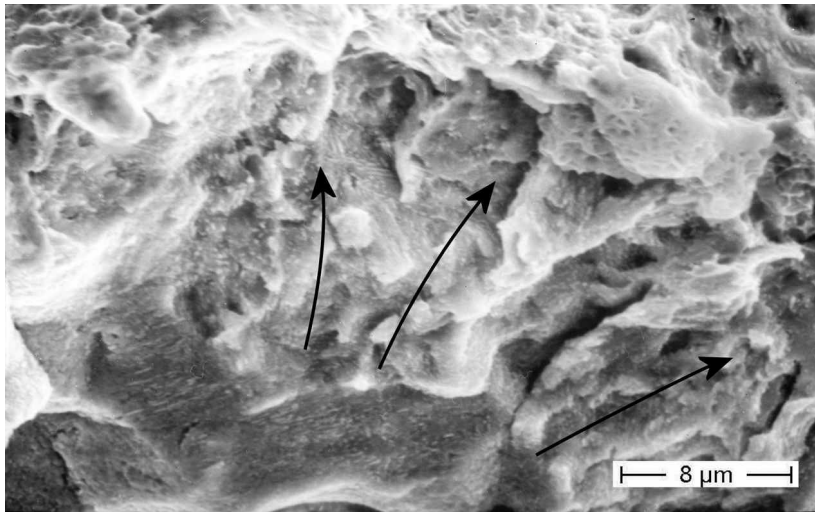
Der Anrissbereich erscheint leicht verätzt. In Bild 6 dient eine einzelne Korngrenze als Ausgangspunkt für transkristalline Facetten.

Bild 6:  
transkristalline  
Facetten, von  
Korngrenzfläche  
ausgehend,  
Verätzung  
(Ausschnitt aus  
Bild 5)

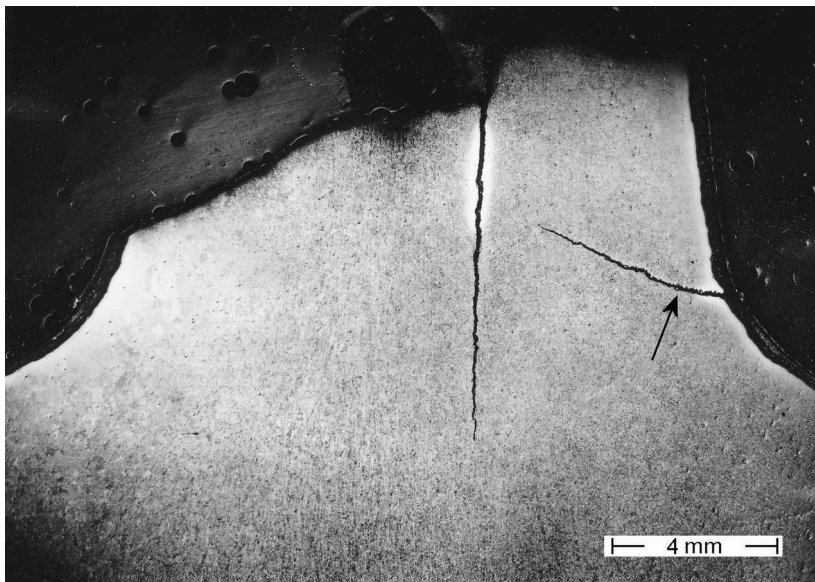
In der Übersichtsaufnahme wird ein Nebenriss sichtbar, der sich gegenüber dem Hauptriss gebildet hat. Auffällig ist weiterhin ein Längsriss, der dem Schmiedegrad folgt (Bild 7).

Bild 7:  
Schnitt durch den  
Knauf;  
Nebenriss jeweils am  
Querschnittsübergang  
und im Schmiedegrad,  
(vgl. Linie in  
Bild 3)

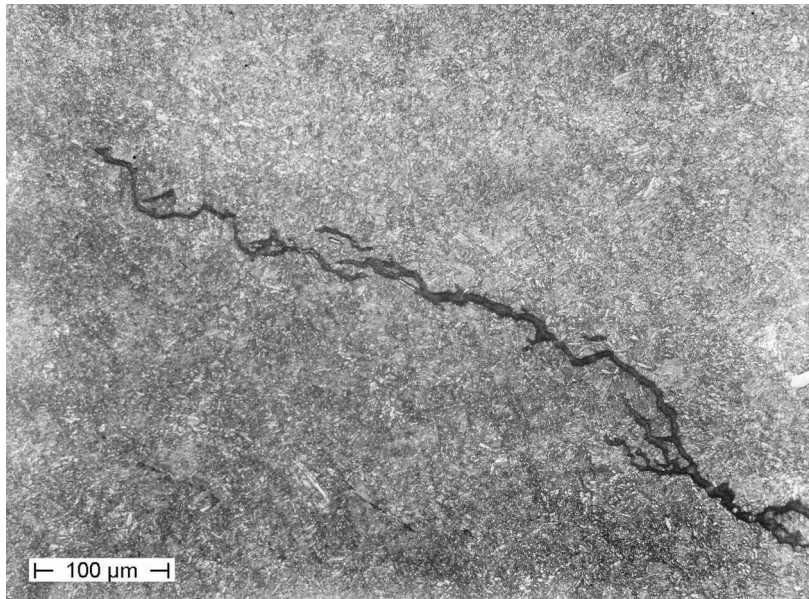
Bei höherer Vergrößerung findet sich ein feinnadliges Zwischenstufengefüge. Der Rissverlauf ist interkristallin, aber etwas verbreitert und durch Korrosionsprodukte gefüllt (Bild 8).

Bild 8:  
verbreiteter  
Auslauf eines  
Nebenrisses;  
interkristalliner  
Verlauf im  
feinnadligen  
Zwischenstufen-  
gefüge  
(Ausschnitt aus  
Bild 7)
