## Rissbildung beim Sprengaufweiten von Rohren (Sprödbbruch)

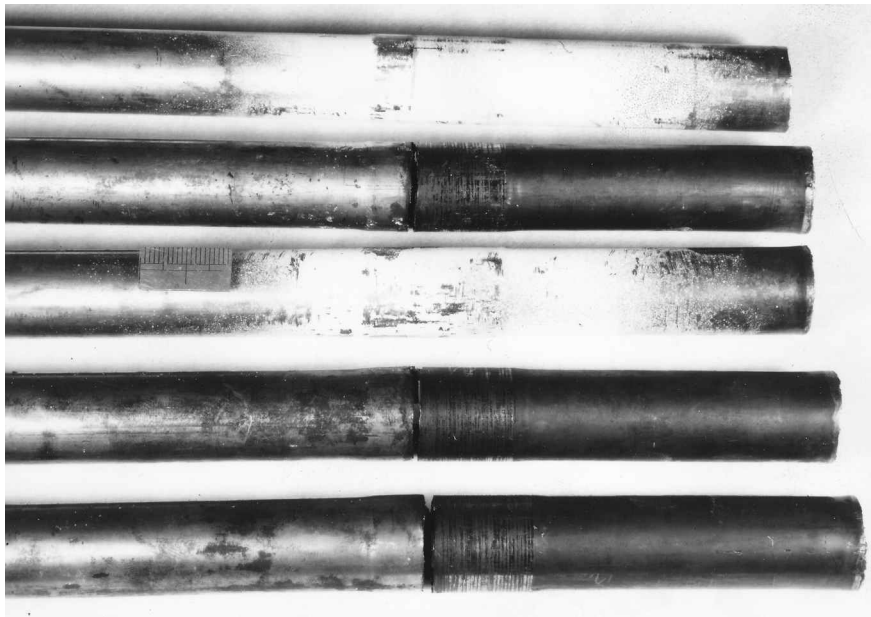
Als übliche Methode weitet man das Rohr durch ein Innenwalzen auf. Da die Eigenspannungen weitgehend unkontrolliert sind, ergibt sich eine erhöhte Anfälligkeit gegenüber Spannungsrisskorrosion. Ein Beispiel für Rissbildung an austenitischem Stahl wird von Bild 1 gegeben. Die Risse hatten sich dort eingestellt, wo die Rohre aus der Bohrung austraten und nun frei aufgeweitet waren. Die Risse waren quer zur Achse orientiert.

Bild 1:  
Spannungsrisskorrosion an eingewalzten Rohren aus austenitischem Stahl (X8CrNiTi18.10)

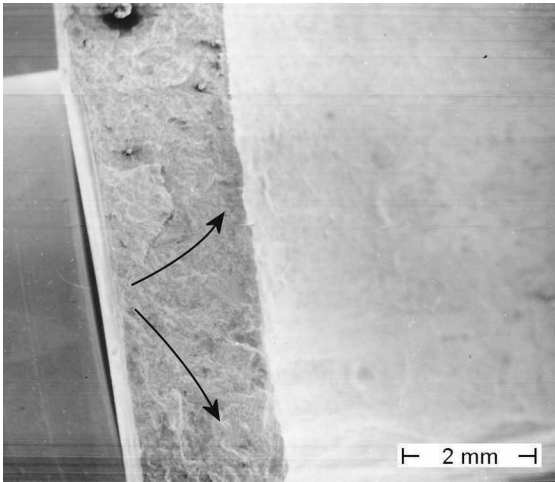
Der Riss lief von der Außenwand her ein; er ist schon makroskopisch als Sprödbbruch zu erkennen (Bild 2).

Bild 2:  
punktuellder Rissstart an  
der Rohraußenwand

Es findet sich durchgehend transkristalliner Sprödbruch. Dass der Rissstart an der Rohraußenwand erfolgte, ist dadurch zu erklären, dass die Explosion im Stahl zunächst eine Druckspannungswelle erzeugt. Diese wird an der Außenfläche reflektiert und läuft als Zugspannungswelle zurück.

Es wurde empfohlen, die Sprengladung zu vermindern, d. h., das erforderliche Minimum genauer zu bestimmen.

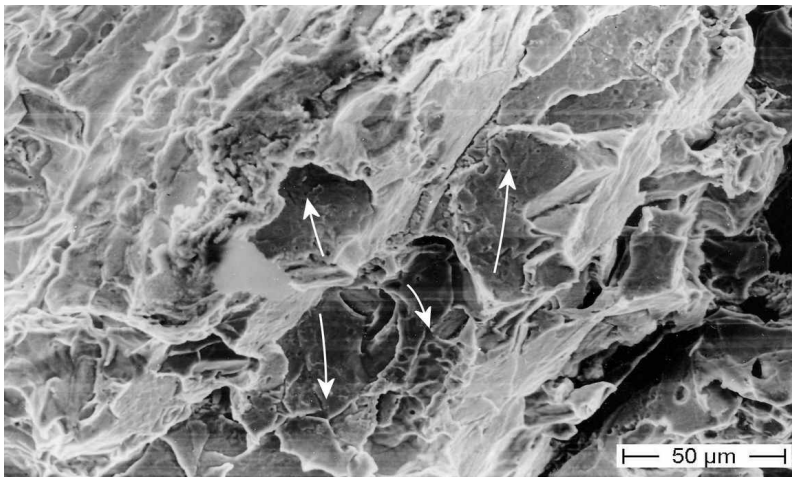
Bei höherer Vergrößerung werden (transkristalline) Spaltfacetten sichtbar; der Riss ist eine Kornbreite unter der Oberfläche gestartet (Bild 3 und Bild 4).

Bild 3:  
Rissstartgebiet  
mit  
Spaltfacetten,  
Rissverlauf  
eingezeichnet  
(Ausschnitt aus  
Bild 2)

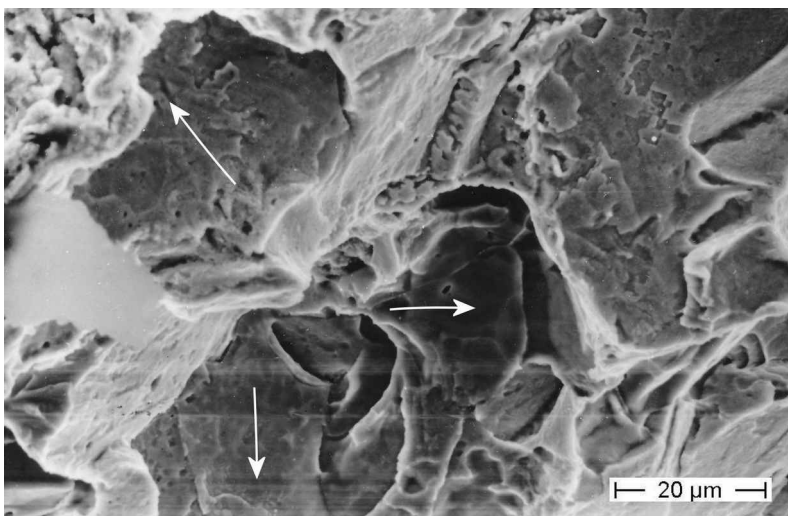
Bild 4:  
unmittelbares  
Startgebiet  
(Ausschnitt aus  
Bild 3)

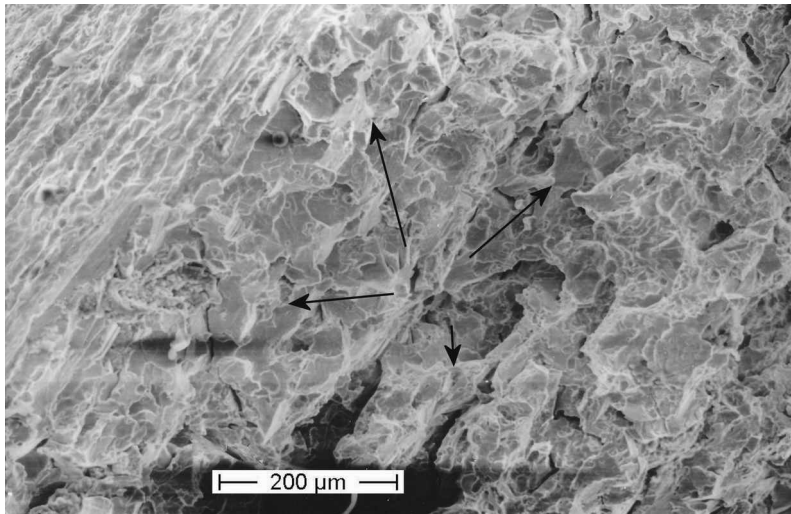
Ein weiteres Startgebiet fand sich etwa 0,4 mm unterhalb der Rohroberfläche (Bild 5 und Bild 6).

Bild 5:  
Nebenstartgebiet

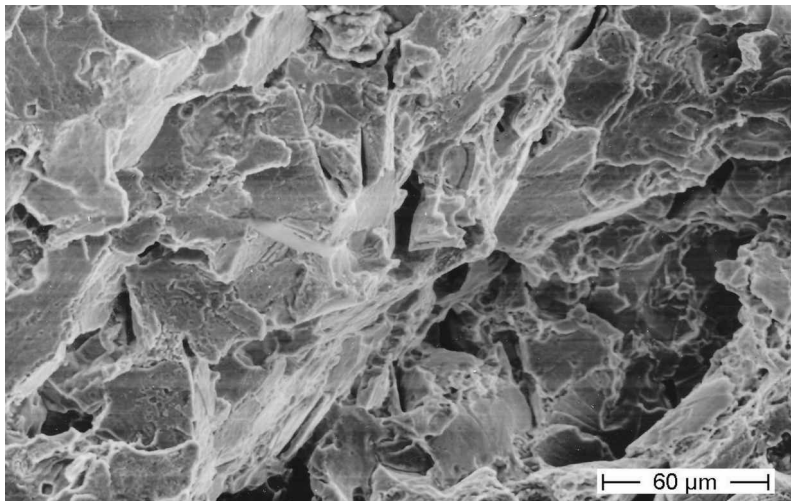
Bild 6:  
transkristalline  
Facetten  
(Ausschnitt aus  
Bild 5)
