Sprödbruch an einer halbfertigen Schweißnaht

Beim geschädigten Bauteil handelt es sich um einen sogenannten Schuss, in den zwei Stutzen eingeschweißt wurden. Als Material wurde durchgehend der Stahl 10CrMo9.10 (1.7380 nach DIN 17243) eingesetzt.

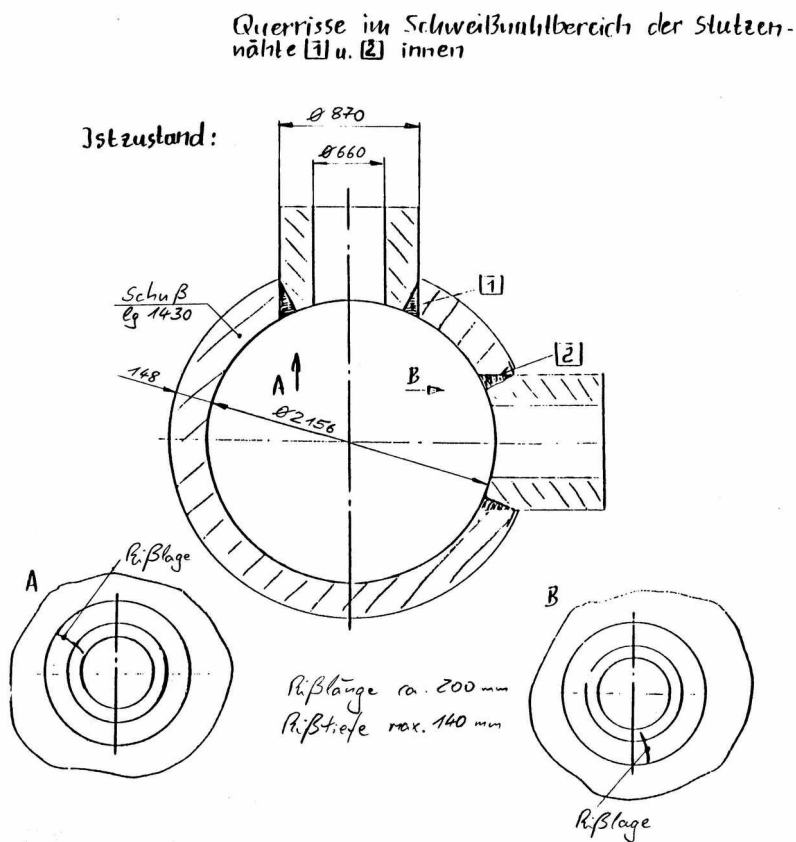
Nach dem Wasserstoffarmglühen sollte das Gegenfugen und Gegenschweißen erfolgen und der Schuss als Ganzes spannungsarm gegläht werden. Es kam die Meldung, dass der Auftrag storniert sei, und man verließ fluchtartig den Ort. Der unfertige Schuss stand den Winter über im Freien. Im Frühjahr hatte sich die Auftragslage gebessert, und man entsann sich wieder des halbfertigen Apparates. Die Besichtigung ergab, dass die Nähte teilweise gerissen waren. Die Risse hatten das Schweißgut quer durchlaufen und waren im Grundwerkstoff hängen geblieben.

Bild 1:
Lage der Risse [1]
und [2],

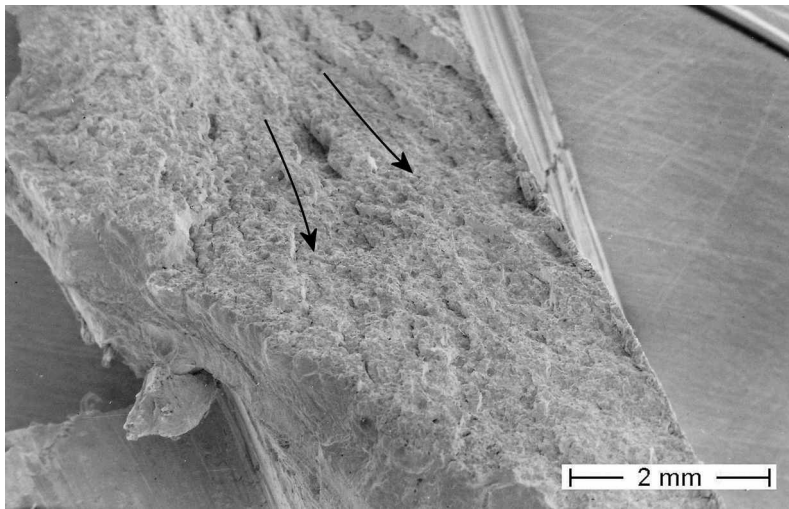
Einer der Risse wurde heraus geschnitten, um die Bruchfläche zu untersuchen. Die Bruchfläche zeigt sich strähnig mit erkennbarer Rissausbreitungsrichtung (Bild 2 und Bild 3).

Bild 2:
strähniger
Rissverlauf

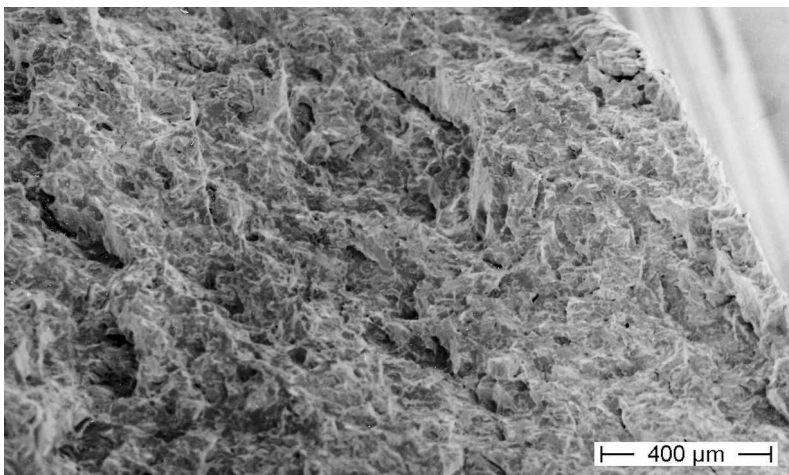
Bild 3:
größere
Bruchabsätze
(Ausschnitt aus
Bild 2)

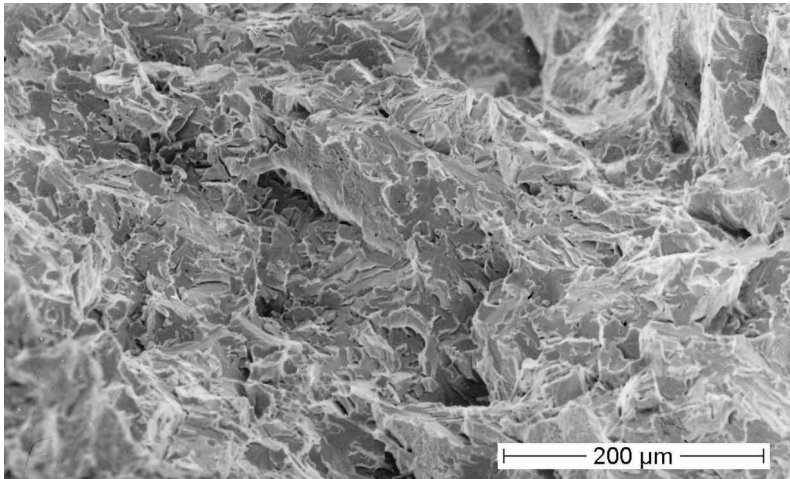
Mit zunehmender Vergrößerung deuten sich transkristalline Spaltfacetten an (Bild 4).

Bild 4:
Spaltflächen
angedeutet
(Ausschnitt aus
Bild 3)

Mit Spaltfacetten liegt das übliche Bild eines (transkristallinen) Sprödbruches vor. Die Höhenunterschiede zwischen den Bruchfronten wurden durch Scherung ausgeglichen.

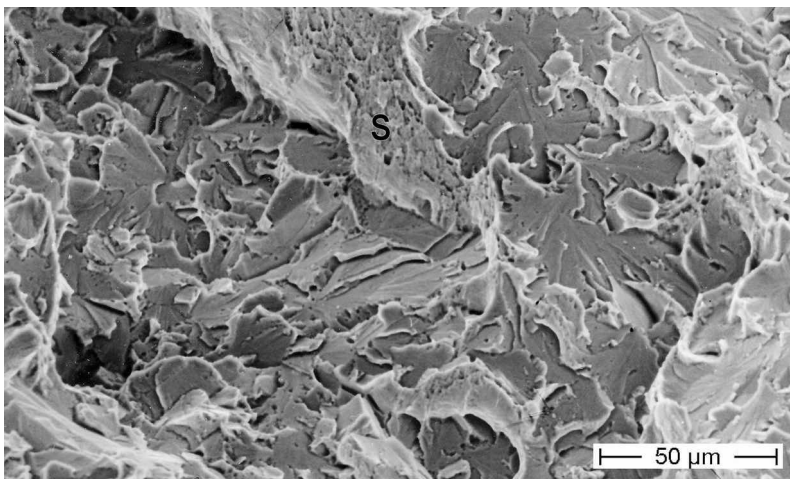
Die Höhenunterschiede zwischen den Rissfronten wurden durch Scherung ausgeglichen (Bild 5).

Bild 5:
Scherzone S als
Ausgleich
zwischen zwei
Rissfronten
(Ausschnitt aus
Bild 4)

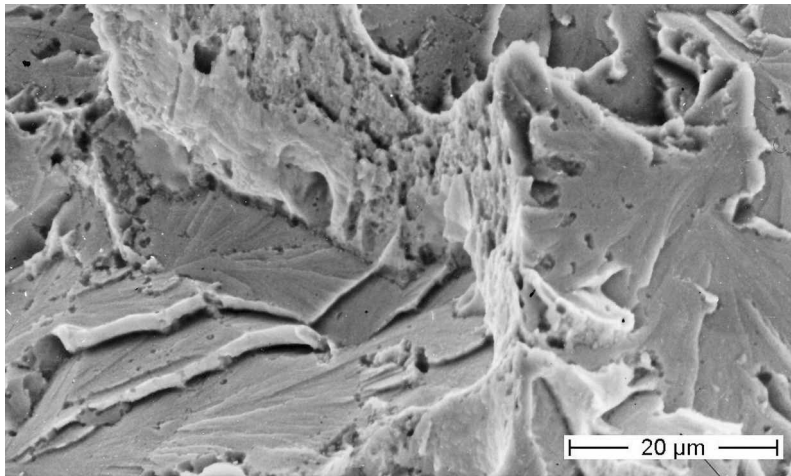
Die Spaltfacetten sind relativ groß. Die Scherzone ist durch verstreckte, feine Waben gekennzeichnet (Bild 6).

Bild 6:
Spaltfacetten in
der Größe von
40 μm ,
Scherzone mit
feiner
Wabenstruktur
(Ausschnitt aus
Bild 5)

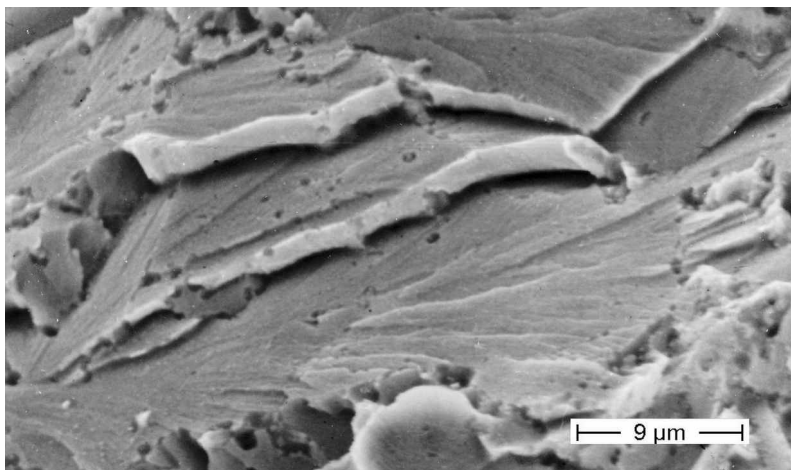
Einzelne Spaltfacetten sind wiederum durch feine Scherzonen von einander getrennt (Bild 7).

Bild 7:
einzelne
Spaltfacetten auf
unterschiedlicher
Höhe
(Ausschnitt aus
Bild 6)
